**Rapport nummer:** 0000000800510-NL170  
**Inspectie plaats:** ALMERE  
**Bezichtigingdatum:** 04.06.2021  
**Vlag :** SB-336-F

##### Toyota Aygo;Hatchback;Petrol;Manual;White

| VIN: | JTDKGNCE90N302457 | Kilometerstand afgelezen: | 83283 km |

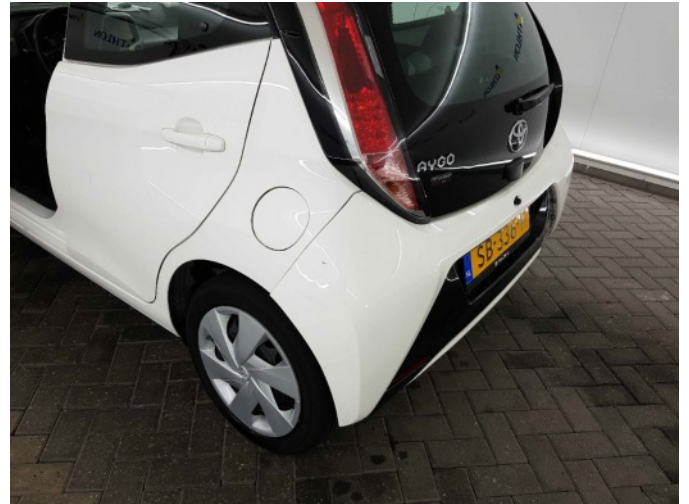
1. Achterbumper

**Schaafplek**

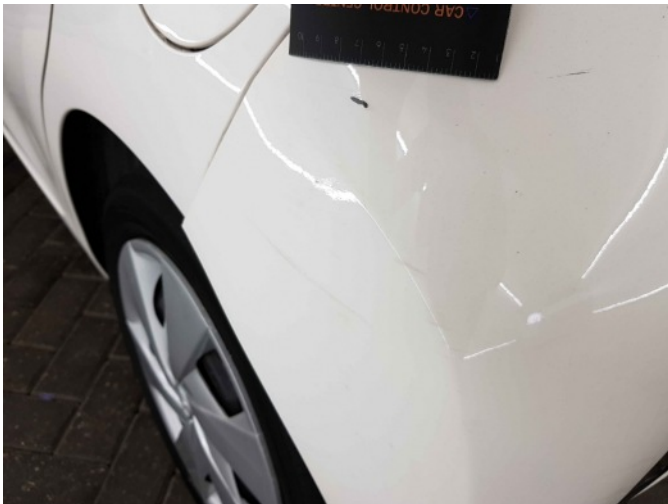
1. Achterbumper

**Schaafplek**

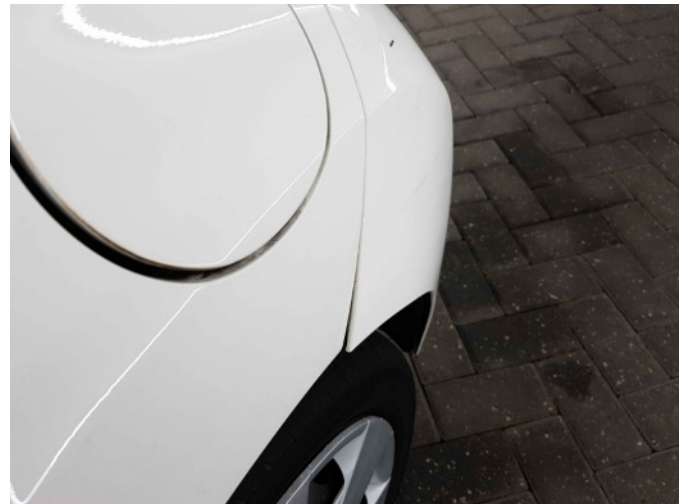
1. Achterbumper

**Schaafplek**

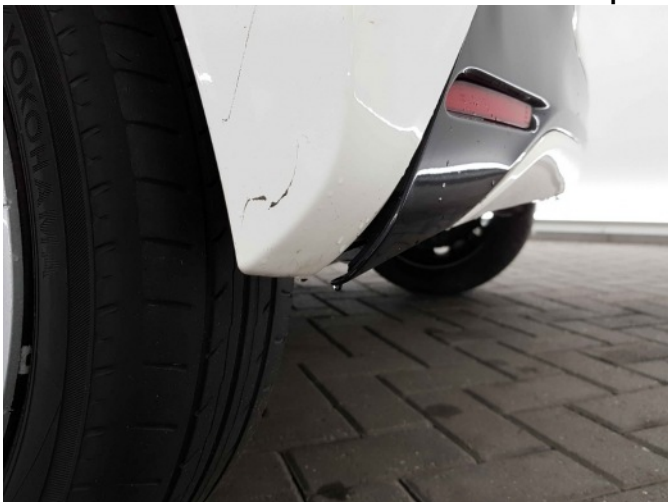
1. Achterbumper

**Schaafplek**

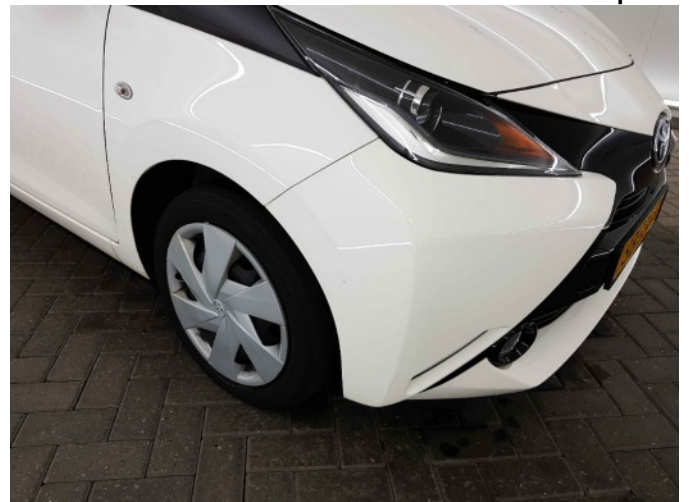
2. Diverse

**Gebruikssporen**

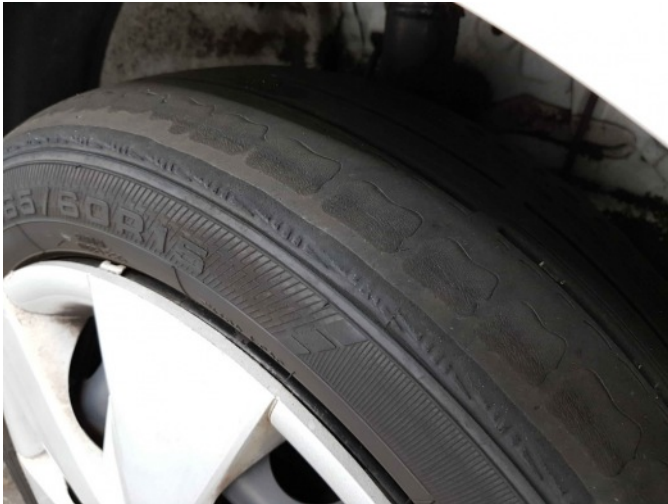
2. Diverse

**Gebruikssporen**

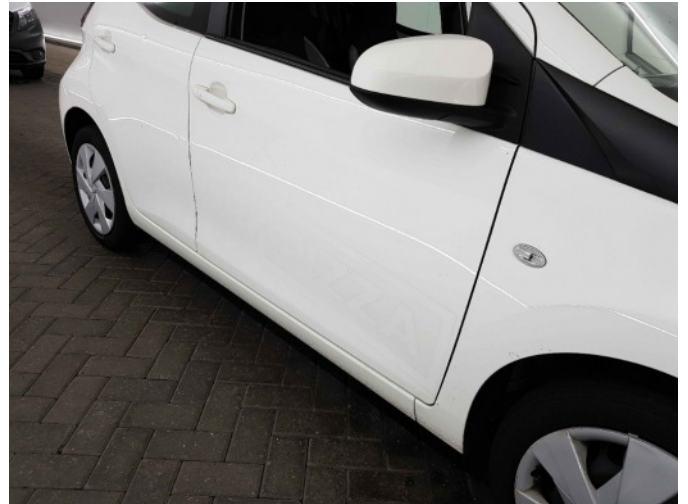
2. Diverse

**Gebruikssporen**

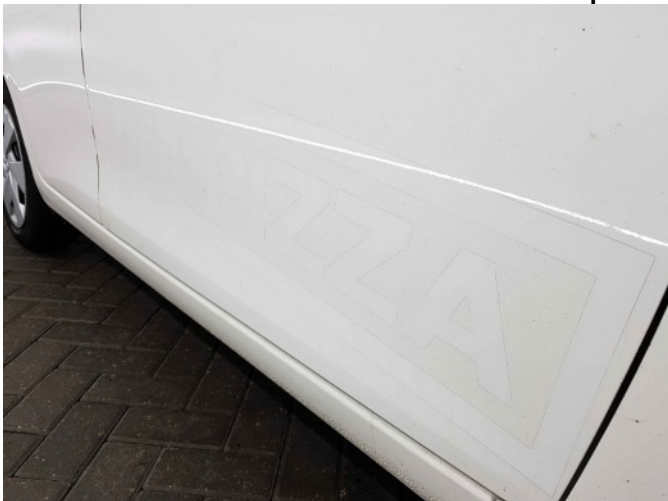
2. Diverse

**Gebruikssporen**

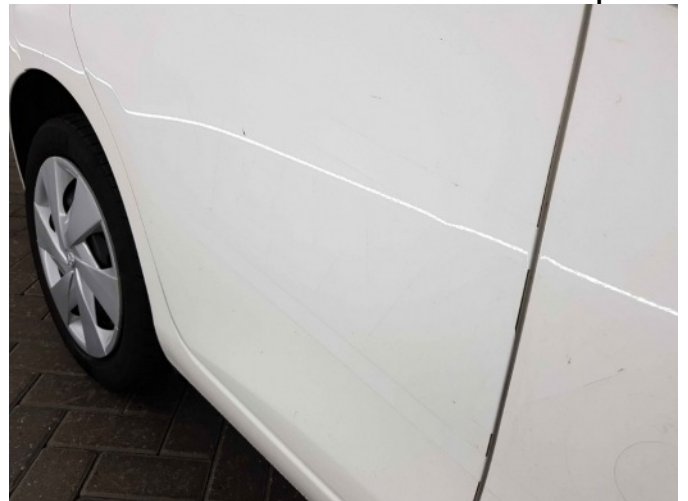
2. Diverse

**Gebruikssporen**

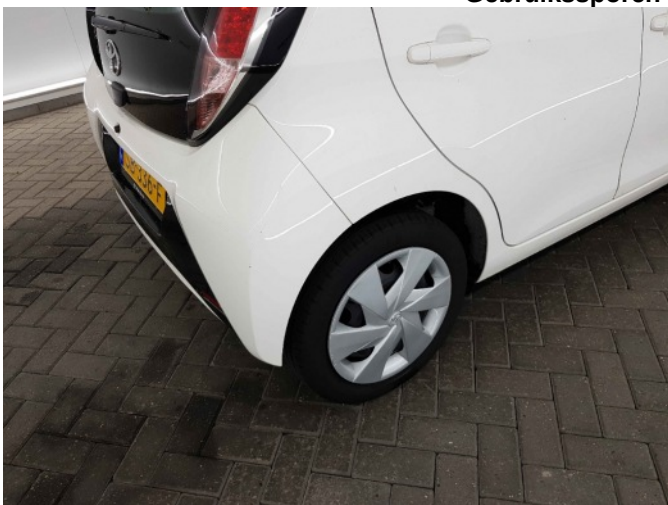
2. Diverse

**Gebruikssporen**

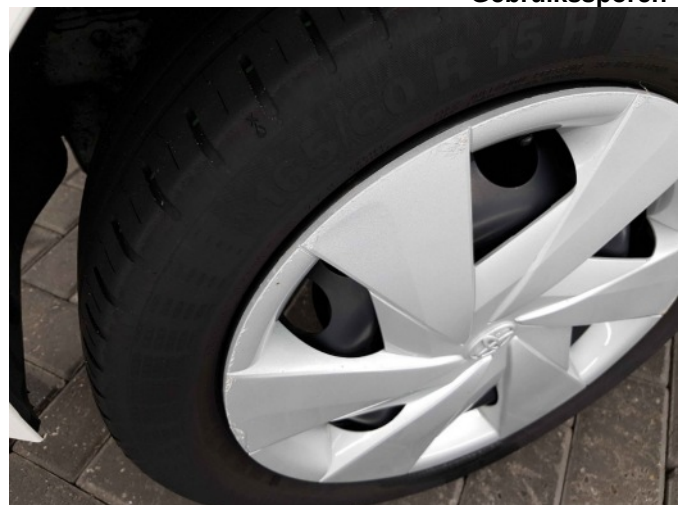
2. Diverse

**Gebruikssporen**

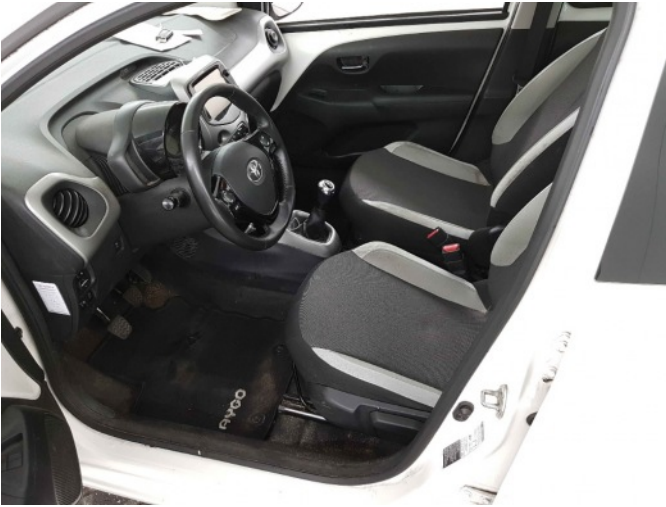
2. Diverse

**Gebruikssporen**

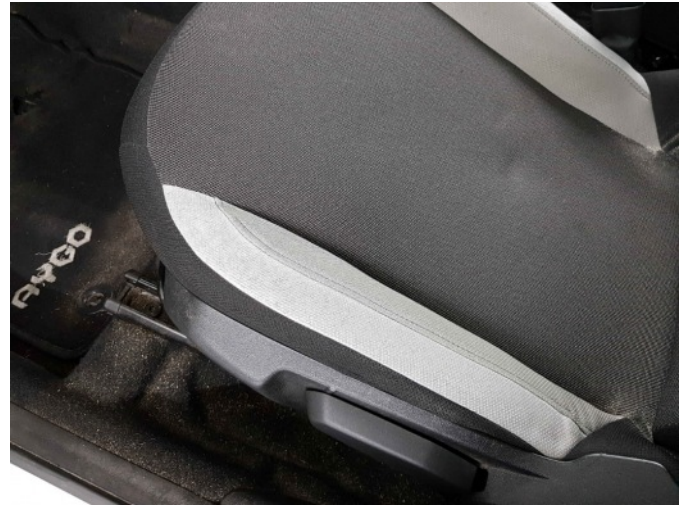
2. Diverse

**Gebruikssporen**

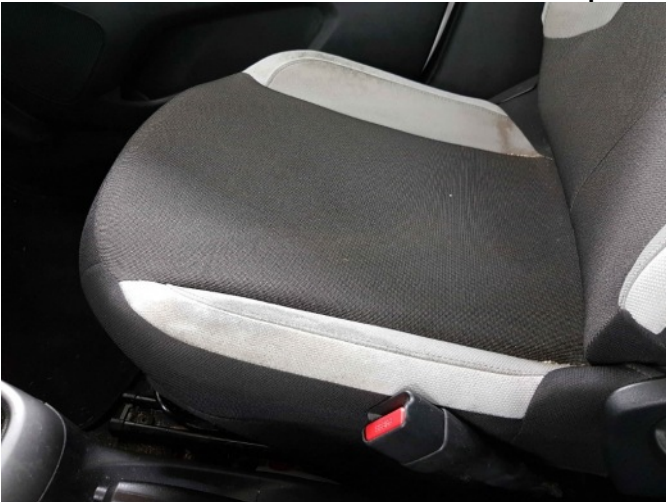
2. Diverse

**Gebruikssporen**

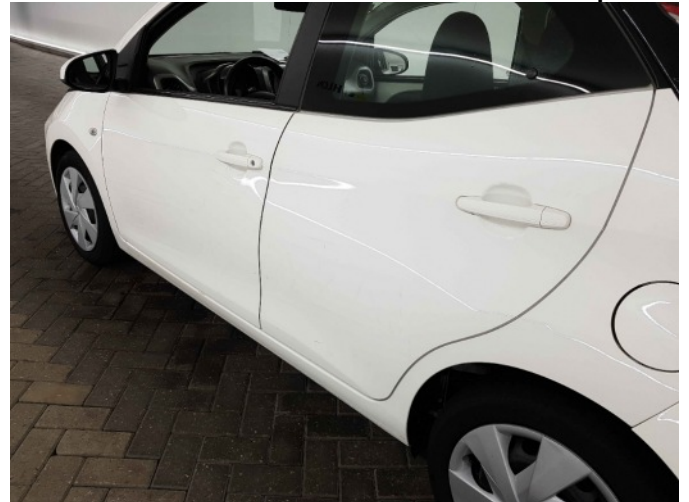
2. Diverse

**Gebruikssporen**

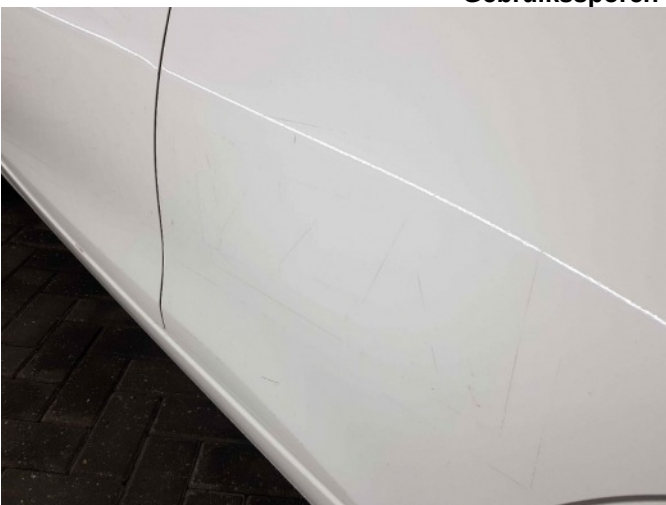
2. Diverse

**Gebruikssporen**

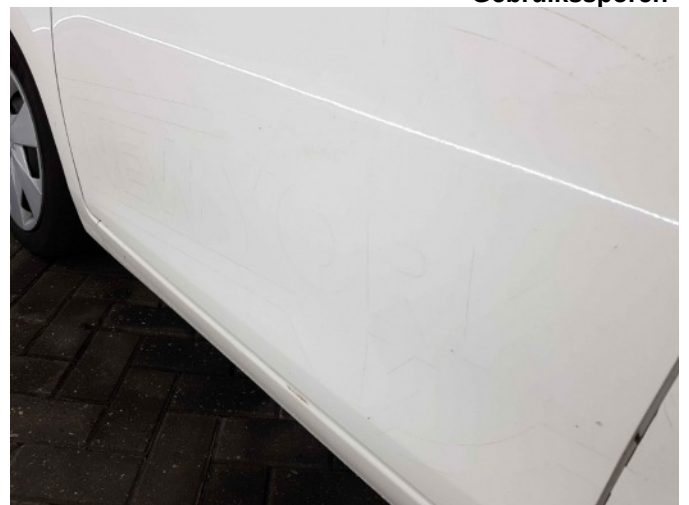
2. Diverse

**Gebruikssporen**

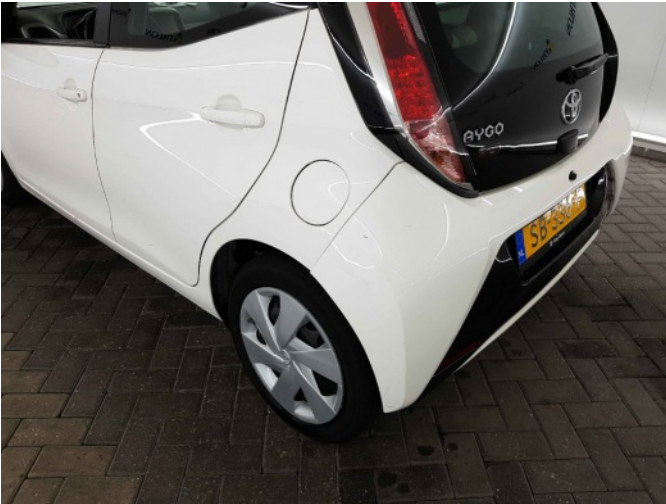
2. Diverse

**Gebruikssporen**

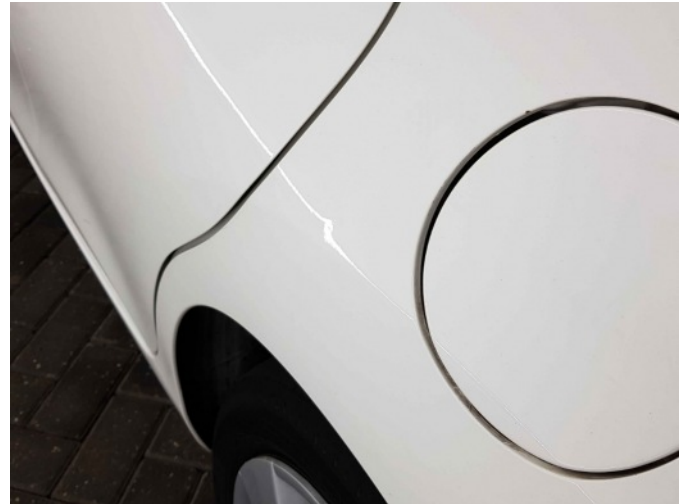
2. Diverse

**Gebruikssporen**

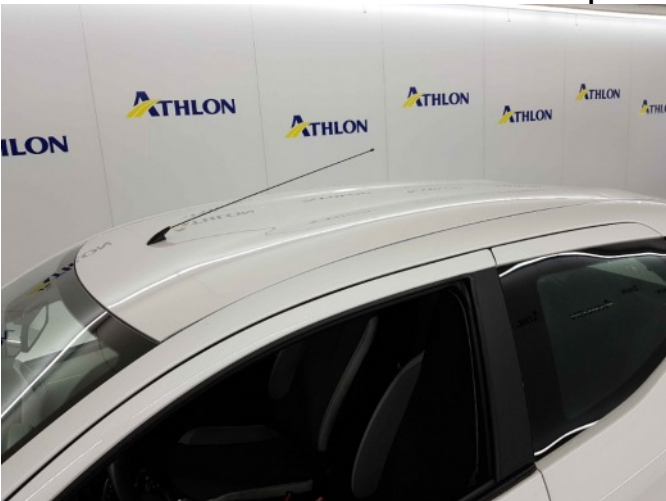
2. Diverse

**Gebruikssporen**

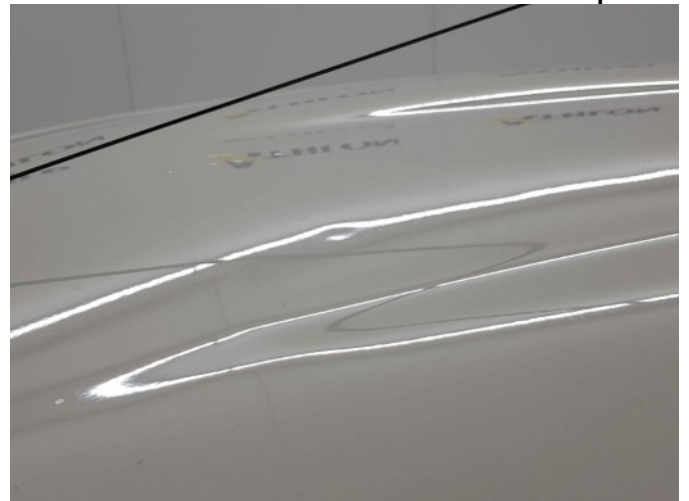
2. Diverse

**Gebruikssporen**

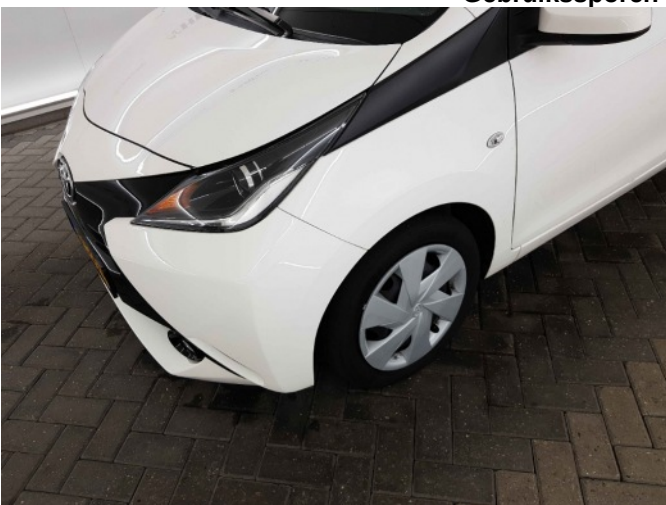
2. Diverse

**Gebruikssporen**

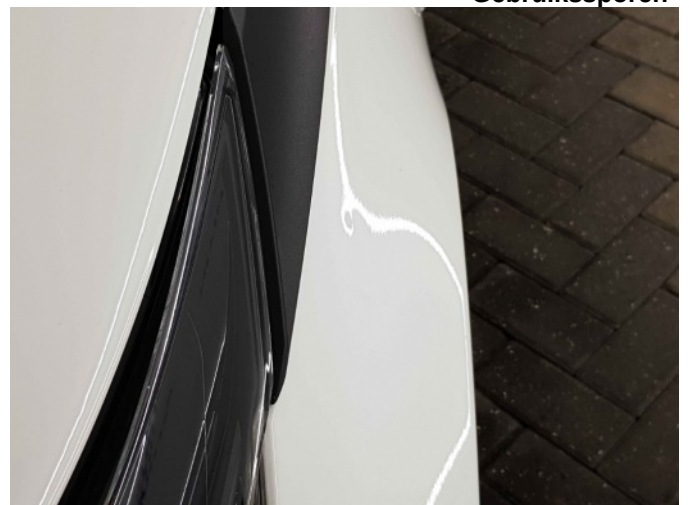
2. Diverse

**Gebruikssporen**

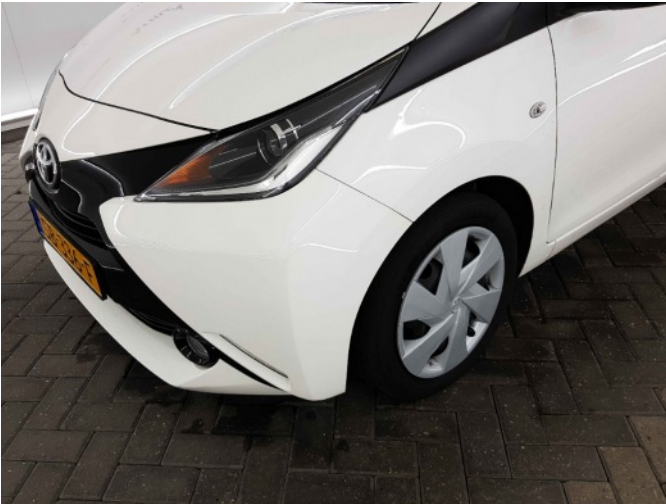
2. Diverse

**Gebruikssporen**

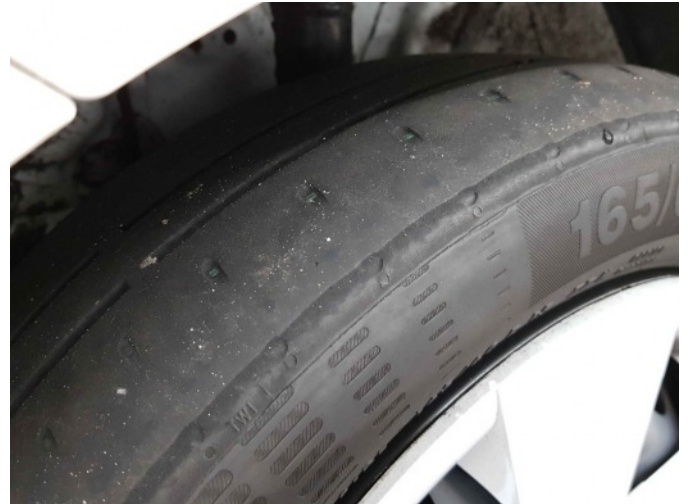
2. Diverse

**Gebruikssporen**

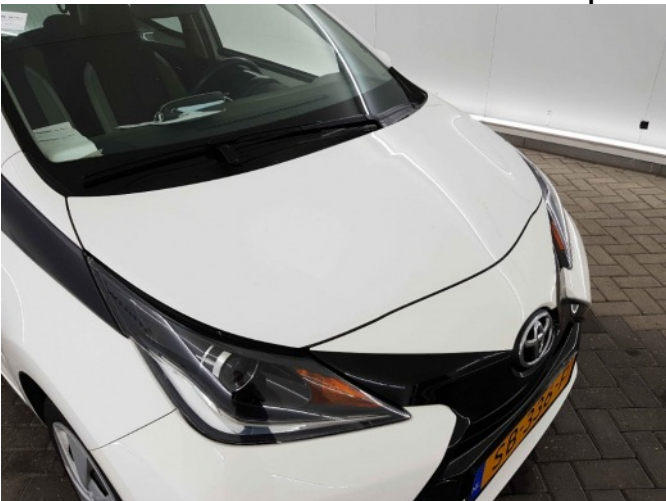
2. Diverse

**Gebruikssporen**

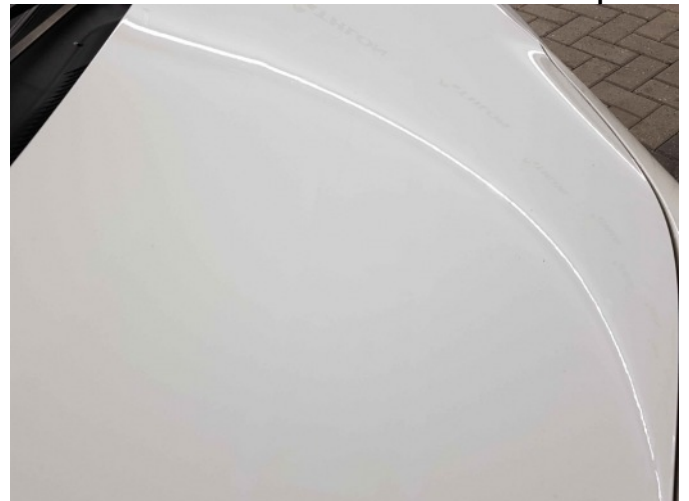
2. Diverse

**Gebruikssporen**
