**Rapport nummer:** 0000000807209-NL170  
**Inspectie plaats:** ALMERE  
**Bezichtigingdatum:** 04.06.2021  
**Vlag :** VL-250-X

**Volkswagen Caddy;Bestelauto;Diesel;Manual;Grey**

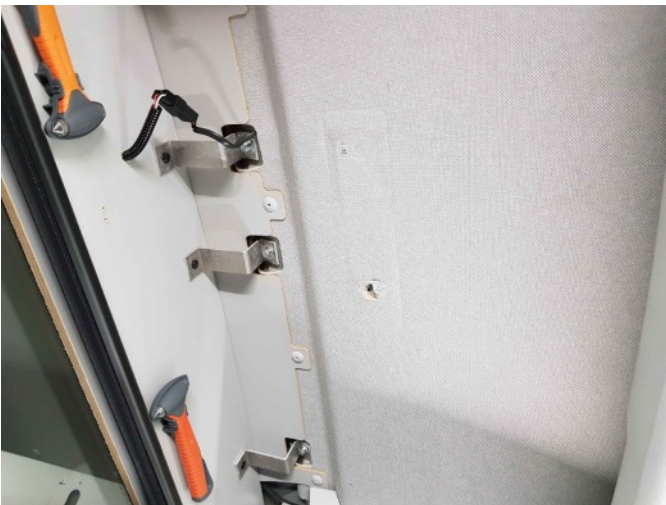
1. Diverse

**Gebruikssporen**

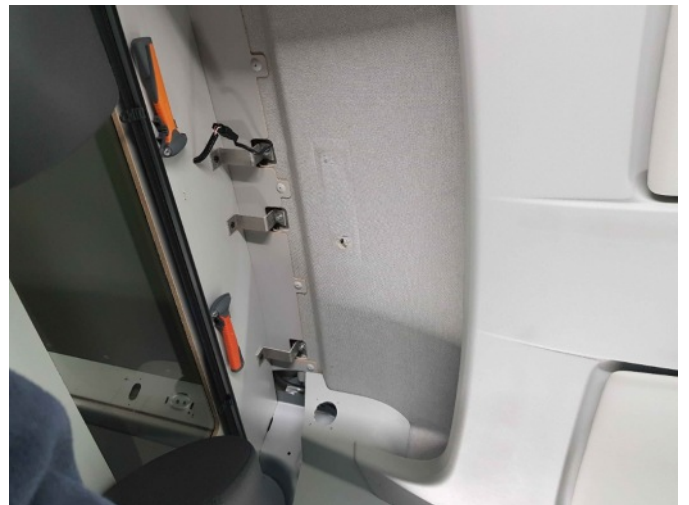
1. Diverse

**Gebruikssporen**

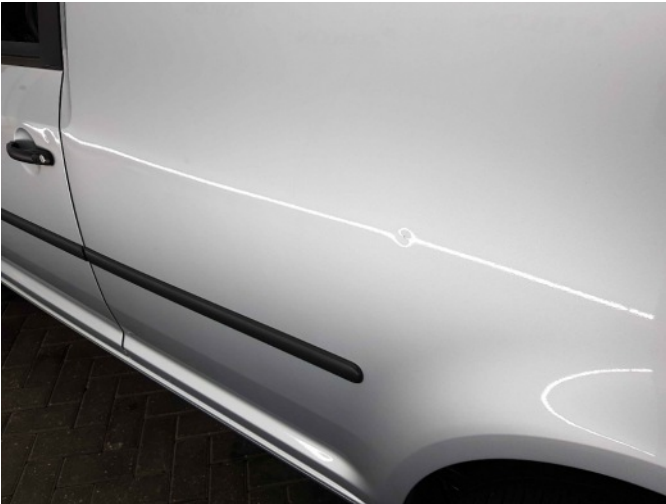
1. Diverse

**Gebruikssporen**

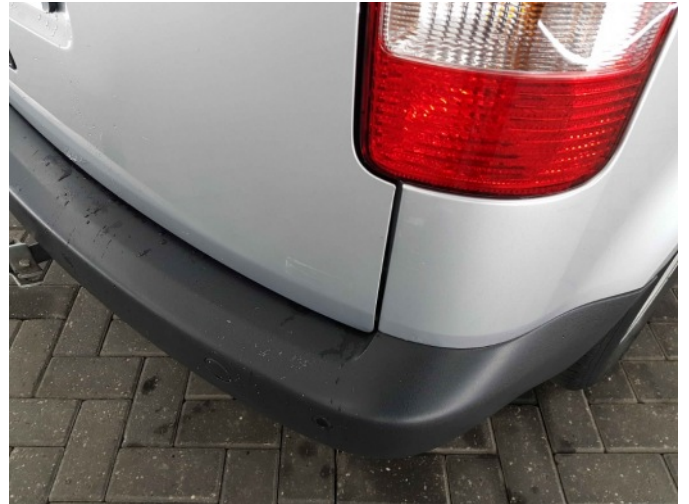
1. Diverse

**Gebruikssporen**

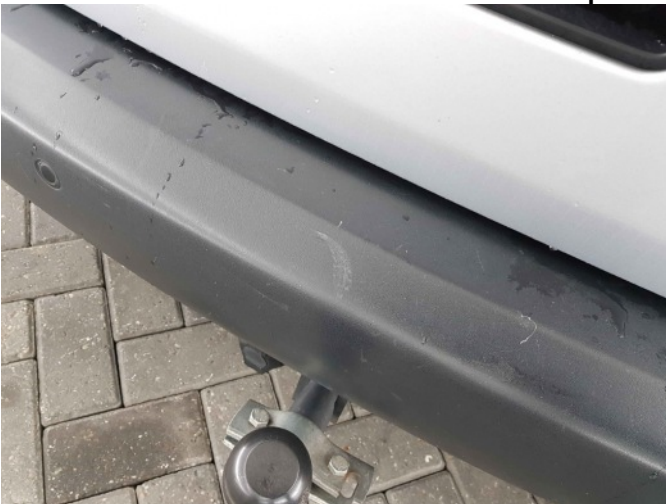
1. Diverse

**Gebruikssporen**

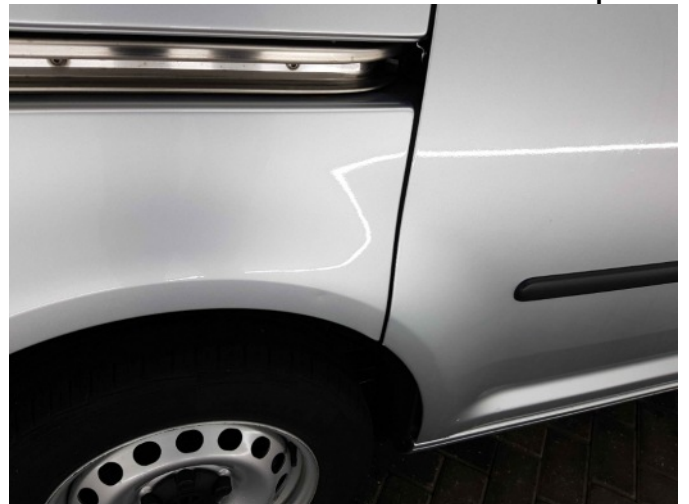
1. Diverse

**Gebruikssporen**

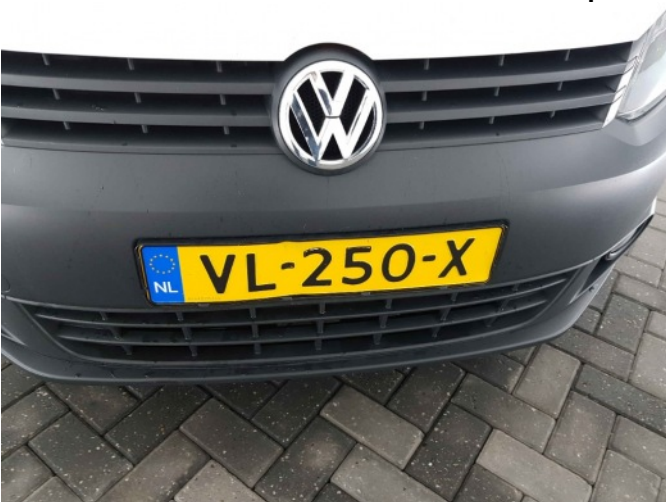
1. Diverse

**Gebruikssporen**
