**Rapport nummer:** 0000000803067-NL170  
**Inspectie plaats:** ALMERE  
**Bezichtigingdatum:** 02.06.2021  
**Vlag :** NJ-650-L

##### Opel Astra Sports Tourer;Hatchback;Diesel;Manual;White

# Algemene conditie: "Score 2,3"

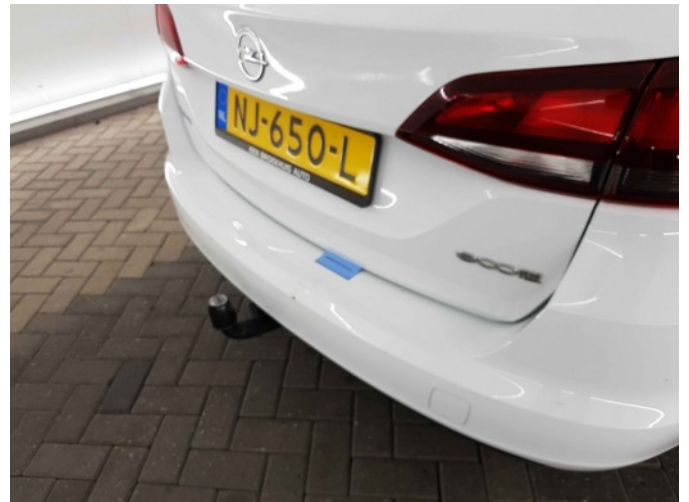
1. Achterbumper

1.) Achterbumper | Gedeukt

**Gedeukt**

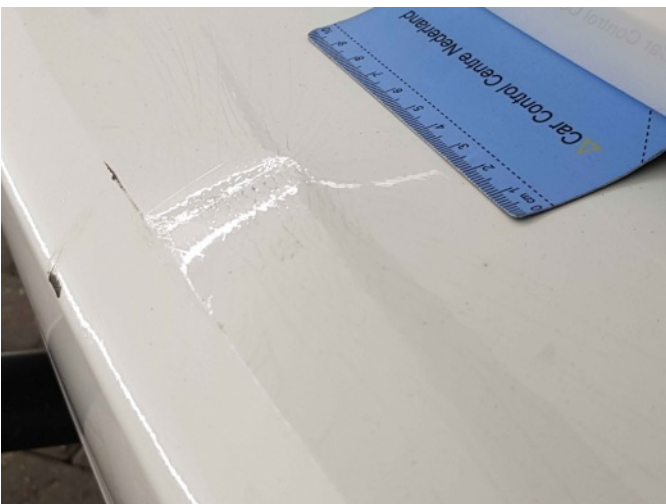
1. Achterbumper

**Gedeukt**

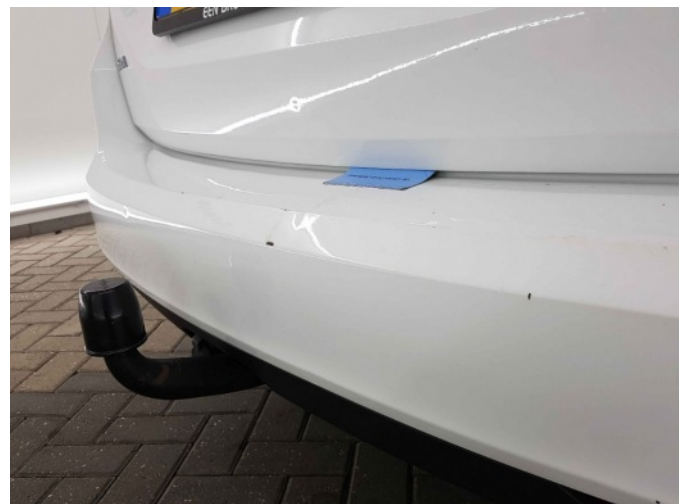
1. Achterbumper

**Gedeukt**
