Rapport nummer: 0000000809662-NL170
Inspectie plaats: ALMERE
Bezichtigingdatum: 03.06.2021
Vlag : SZ-546-X

Opel Grandland X;Terreinwagen;Petrol;Manual;White

VIN:	W0VZRHNY7JS180549	Kilometerstand afgelezen:	98438 km
Eerste registratie / Bouwjaar:	27.06.2018 / 0	Bezichtigingdatum / -plaats:	03.06.2021 ALMERE
Voertuig type:	Personenauto	Voertuig type:	Hatchback
HSN/TSN:	null//null	Auto rookvrij:	ja
Conditie exterieur:	2 - Toestand goed	Conditie interieur:	2 - Toestand goed

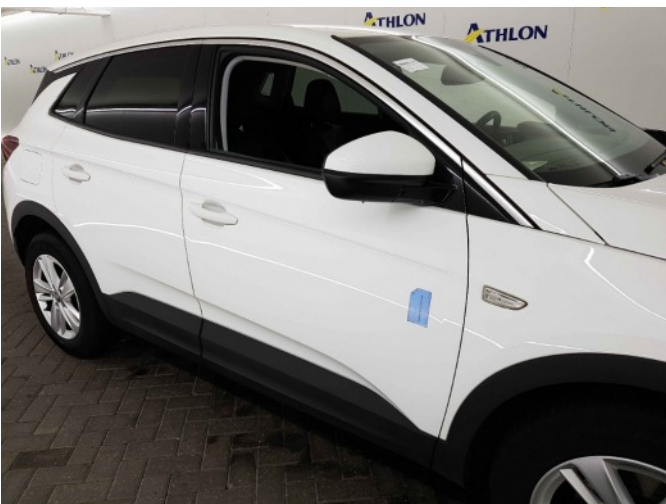
1. Portier voor - rechts

- 1.) Portier voor - rechts | Deuk/Deuken
- 2.) Diverse | Gebruikssporen

Deuk/Deuken

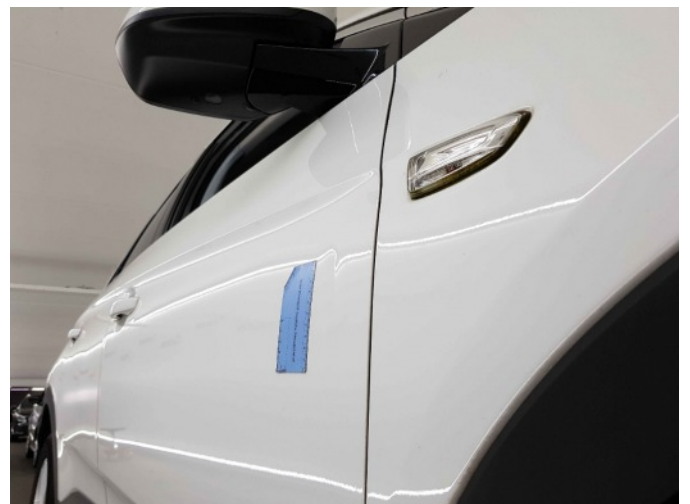
1. Portier voor - rechts

Deuk/Deuken

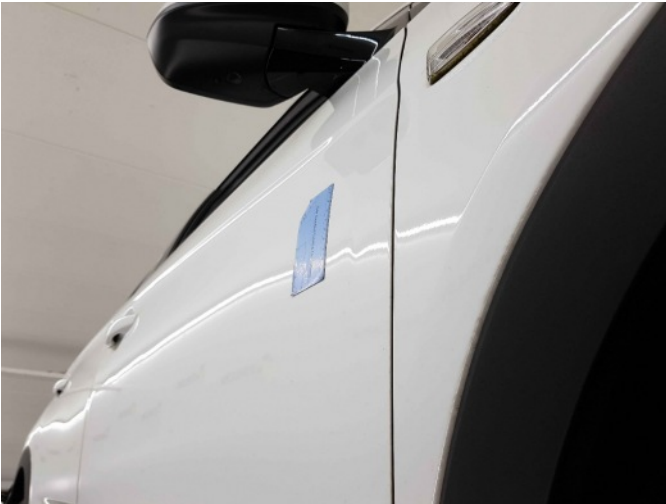
1. Portier voor - rechts

Deuk/Deuken

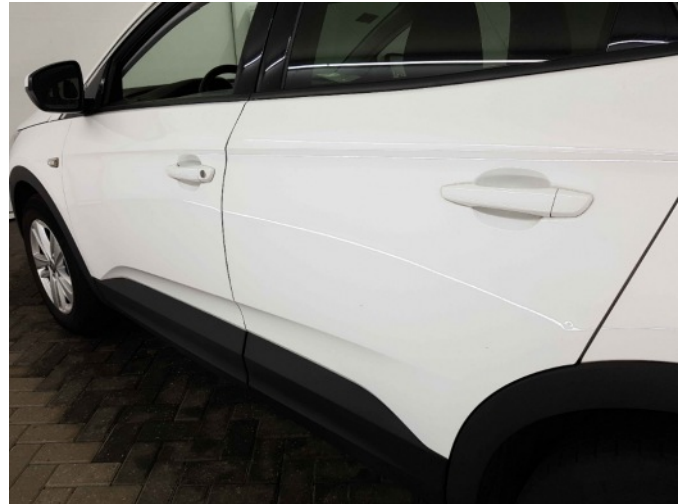
2. Diverse

Gebruikssporen

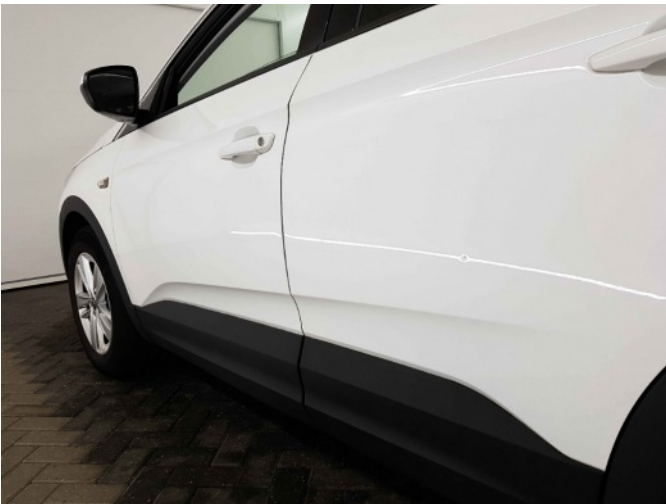
2. Diverse

Gebruikssporen

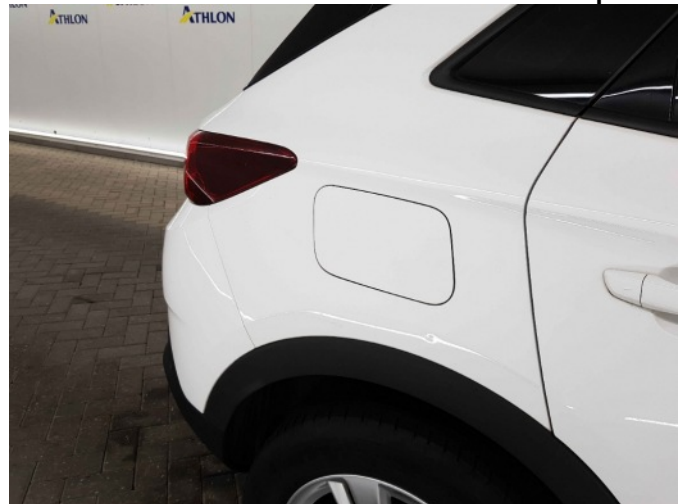
2. Diverse

Gebruikssporen

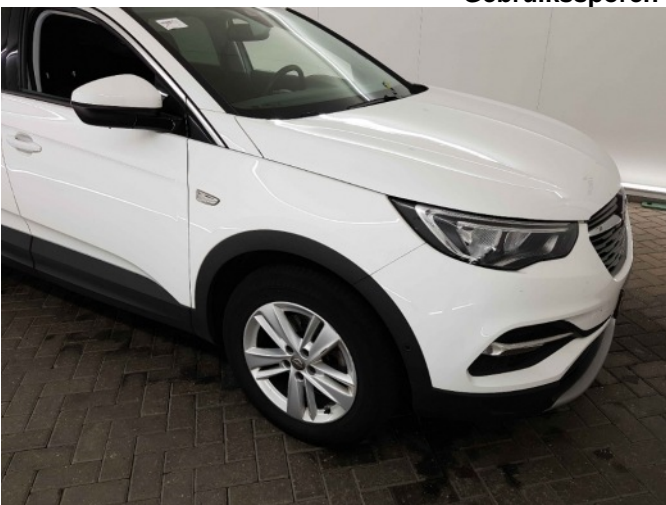
2. Diverse

Gebruikssporen

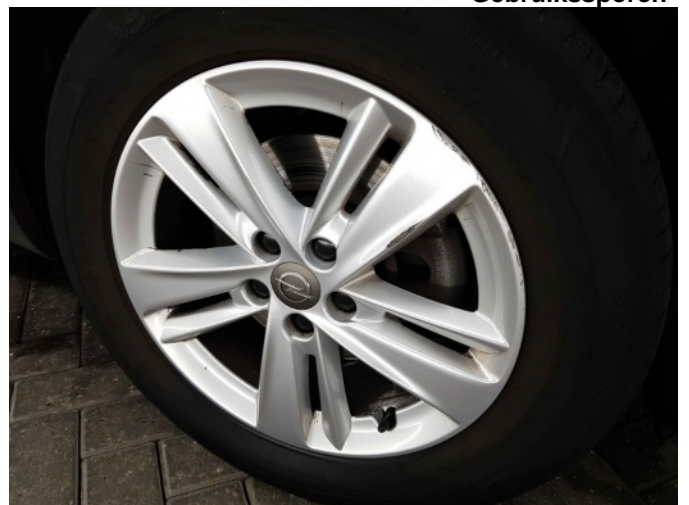
2. Diverse

Gebruikssporen

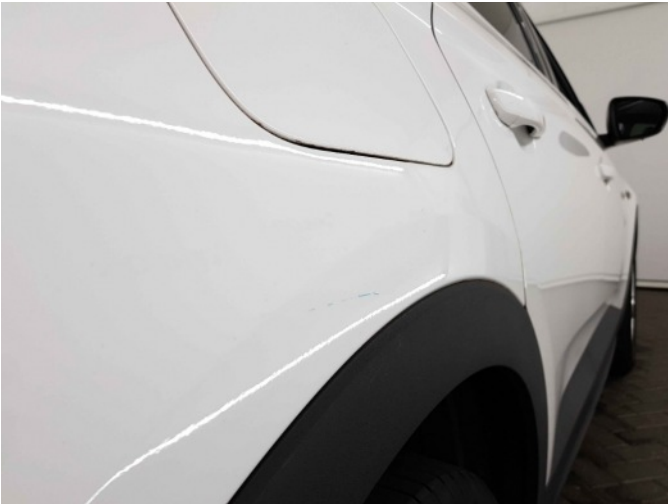
2. Diverse

Gebruikssporen
