**Rapport nummer:** 0000000805454-NL170  
**Inspectie plaats:** ALMERE  
**Bezichtigingdatum:** 01.06.2021  
**Vlag :** KV-599-N

#### Renault MÃ©gane Estate;Hatchback;Diesel;Manual;Blue

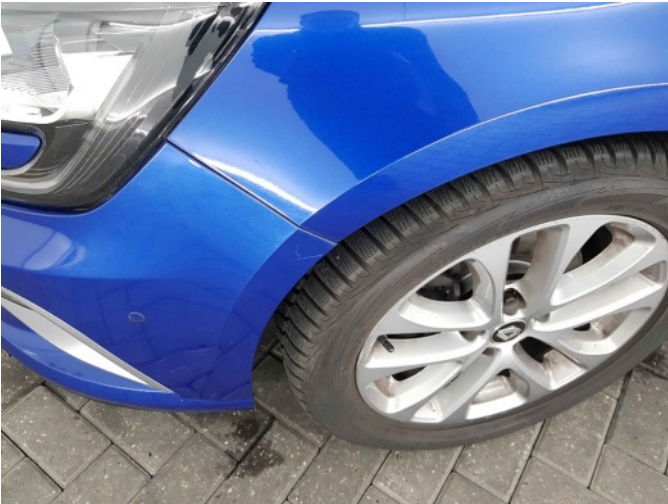
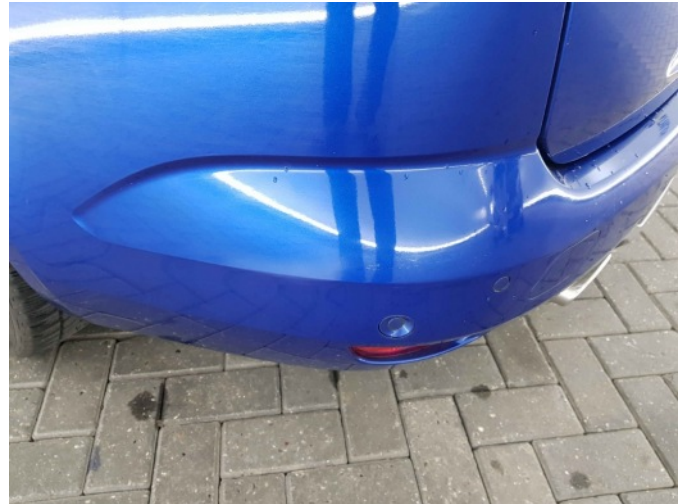
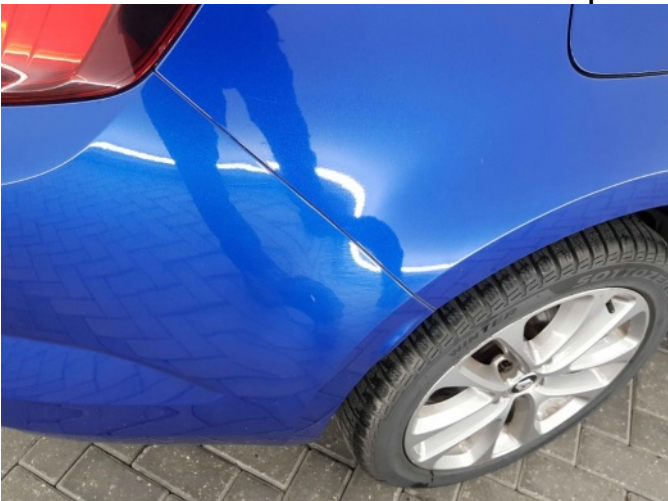
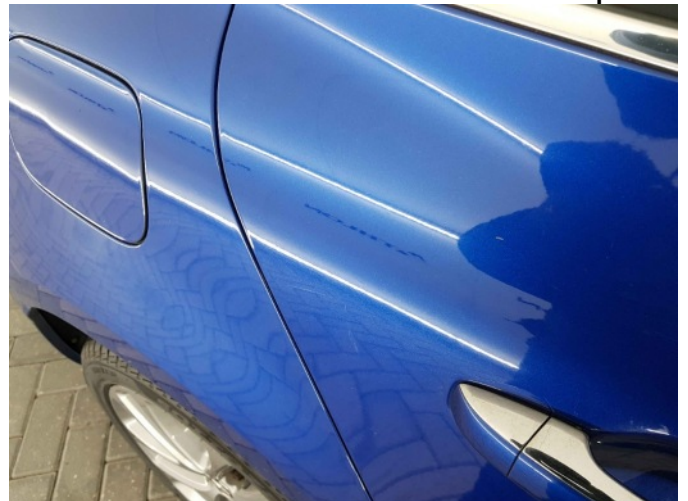
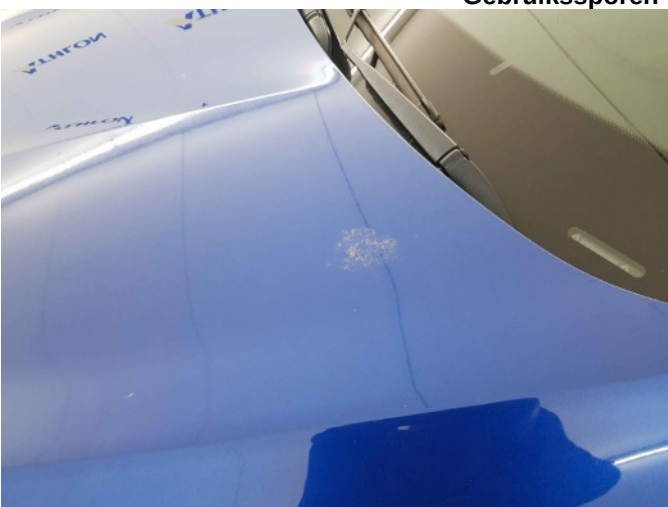
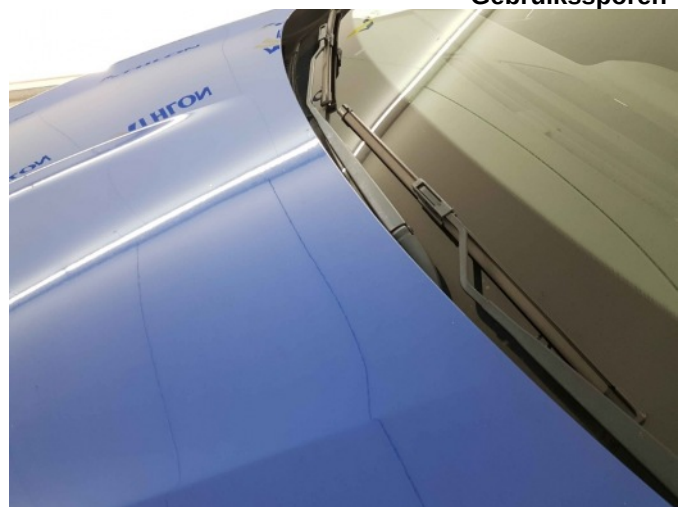
1. Diverse

#### 1.) Diverse | Gebruikssporen

**Gebruikssporen**
