Rapport nummer: 0000000808310-NL170
Inspectie plaats: ALMERE
Bezichtigingdatum: 02.06.2021
Vlag : PZ-288-V

Renault MÃ©gane Estate;Hatchback;Diesel;Automatic;Grey

VIN:	VF1RFB00859088119	Kilometerstand afgelezen:	176353 km
Eerste registratie / Bouwjaar:	24.10.2017 / 0	Bezichtigingdatum / -plaats:	02.06.2021 ALMERE
Voertuig type:	Personenauto	Voertuig type:	Stationwagen
HSN/TSN:	null//null	Auto rookvrij:	ja
Conditie exterieur:	2 - Toestand goed	Conditie interieur:	2 - Toestand goed

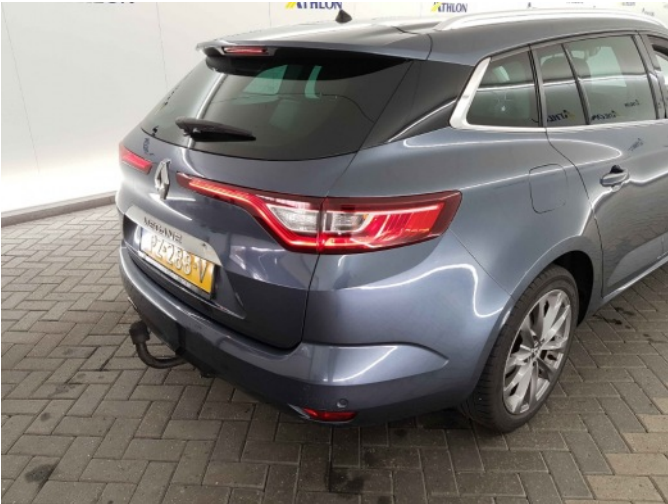
1. Achterbumper

Gebruikssporen

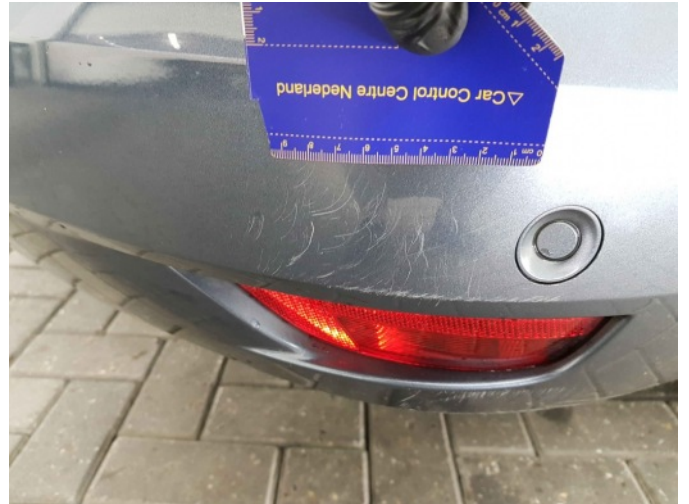
1. Achterbumper

Gebruikssporen

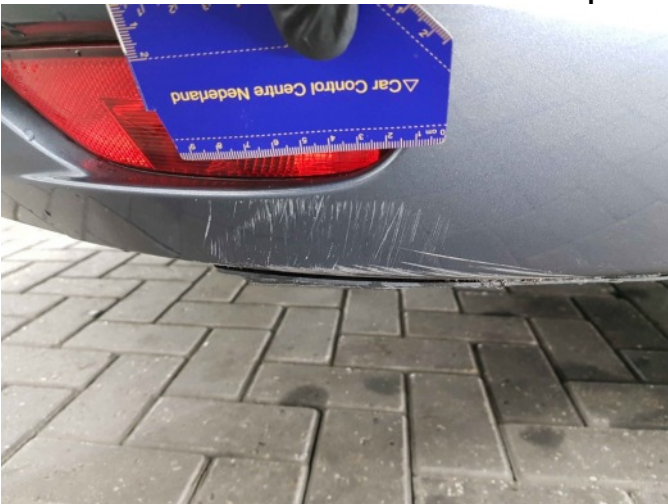
1. Achterbumper

Gebruikssporen

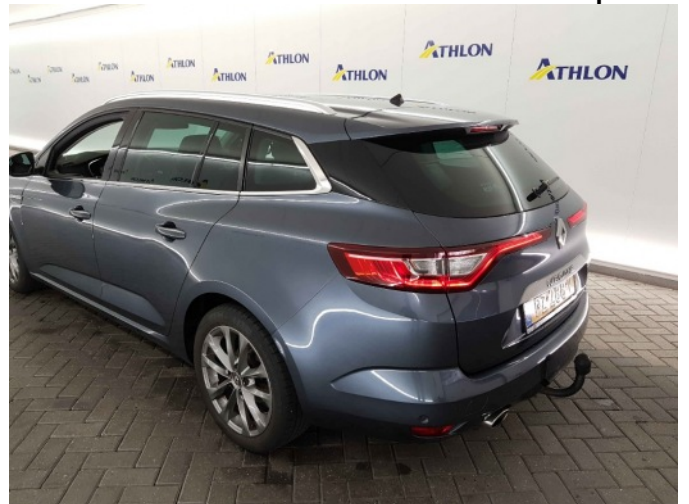
2. Diverse

Gebruikssporen

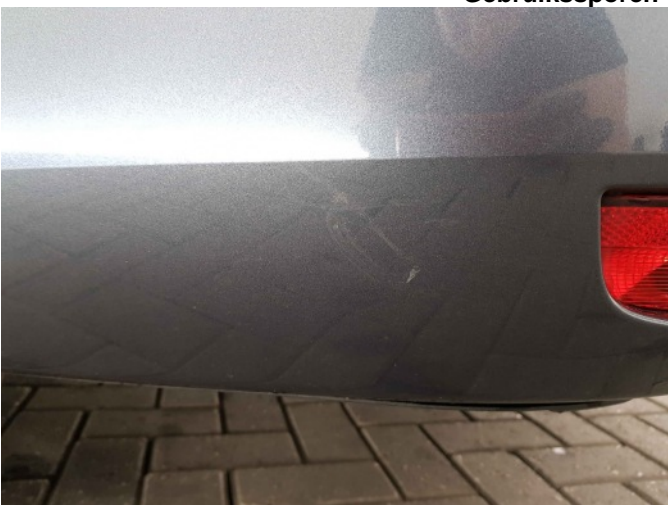
2. Diverse

Gebruikssporen

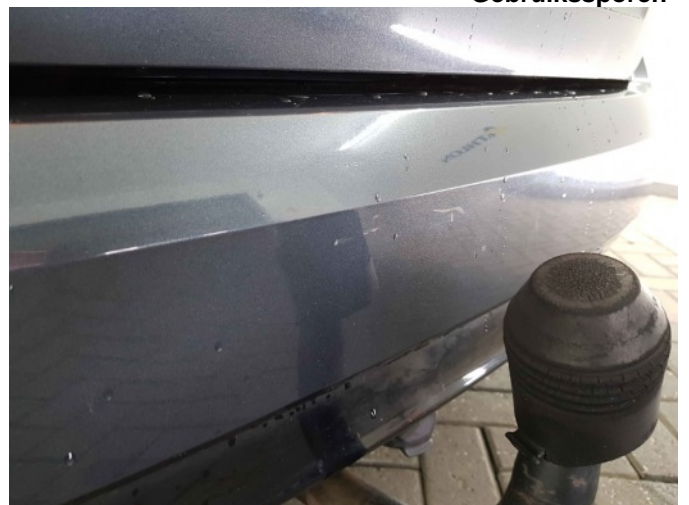
2. Diverse

Gebruikssporen

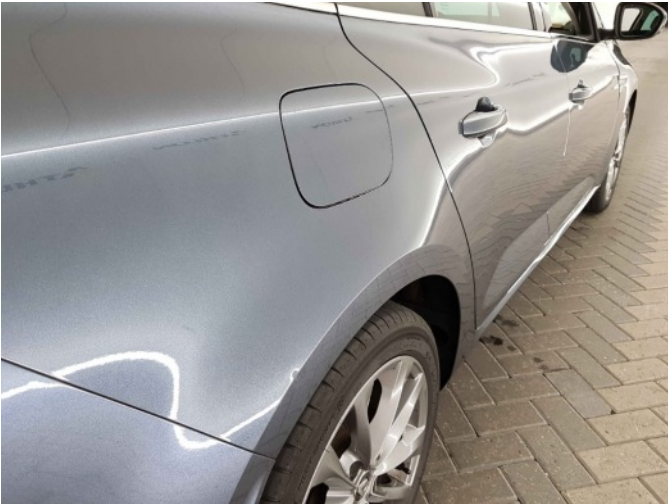
2. Diverse

Gebruikssporen
