**Rapport nummer:** 0000000808403-NL170  
**Inspectie plaats:** ALMERE  
**Bezichtigingdatum:** 02.06.2021  
**Vlag :** NJ-341-P

#### Opel Astra Sports Tourer;Hatchback;Diesel;Manual;Blue

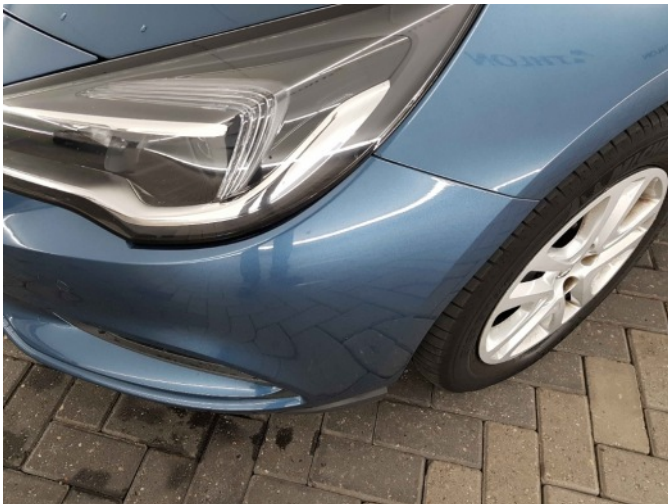
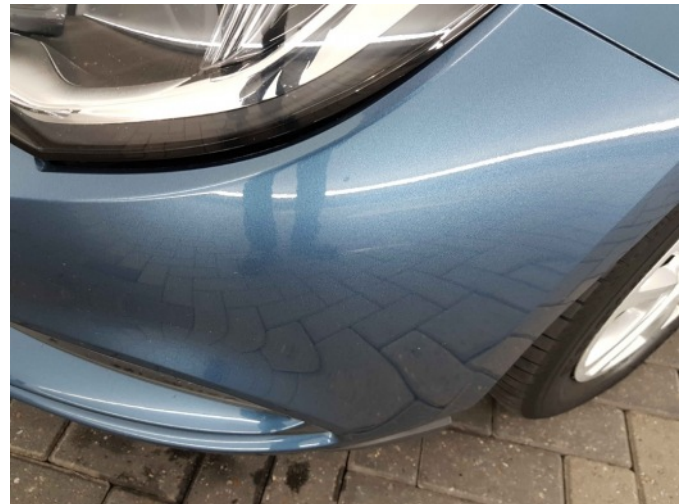
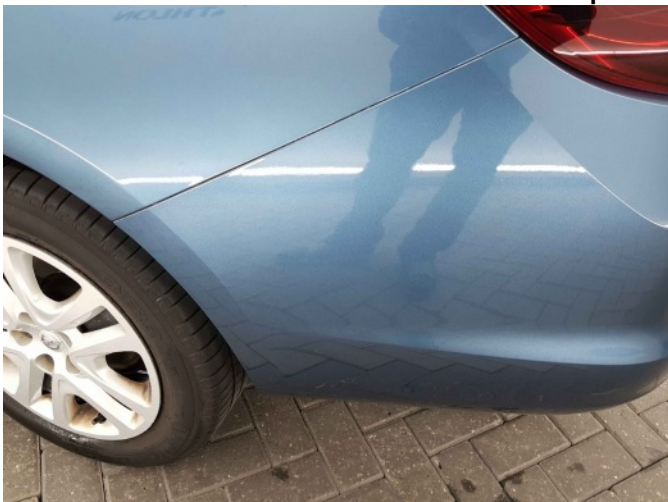
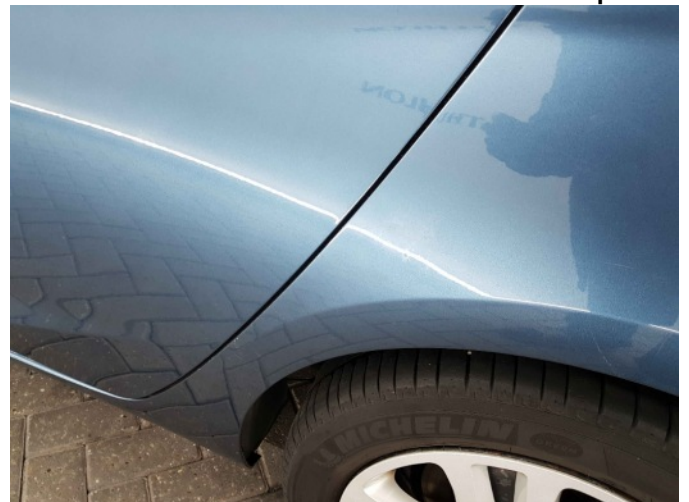
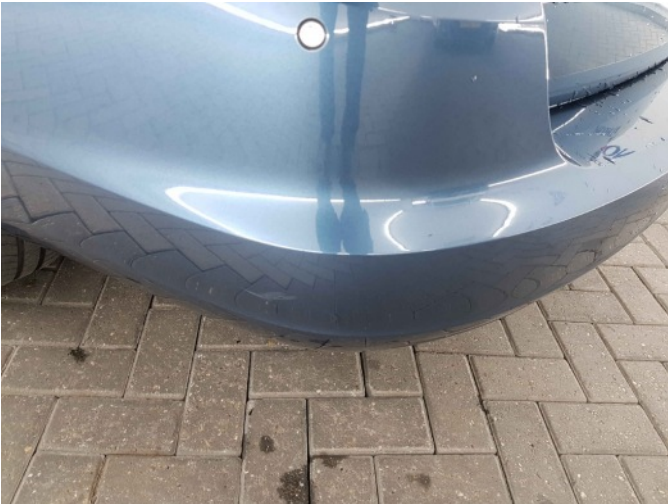
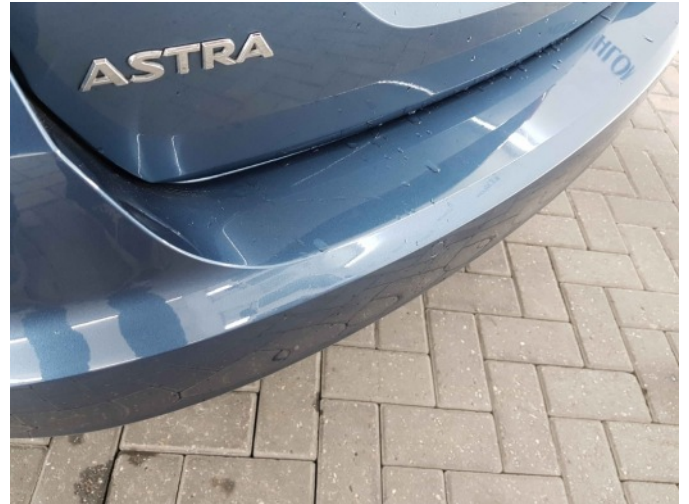
#### 1.) Diverse | Gebruikssporen

1. Diverse

**Gebruikssporen**
