Rapport nummer: 0000000610310-NL170
Inspectie plaats: KESTEREN
Bezichtigingdatum: 04.06.2021
Vlag : KP-862-J

Renault Twingo;Hatchback;Petrol;Manual;Grey

VIN:	VF1AHB11555700833	Kilometerstand afgelezen:	46304 km
Eerste registratie / Bouwjaar:	04.11.2016 / 0	Bezichtigingdatum / -plaats:	04.06.2021 KESTEREN
Voertuig type:	Personenauto	Voertuig type:	Hatchback
HSN/TSN:	null//null	Auto rookvrij:	ja
Conditie exterieur:	3 - Toestand bevredigend	Conditie interieur:	2 - Toestand goed

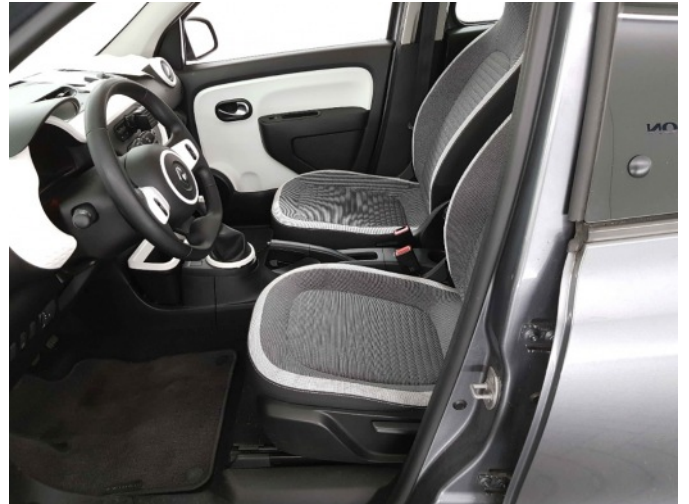
1. Diverse

Gebruikssporen

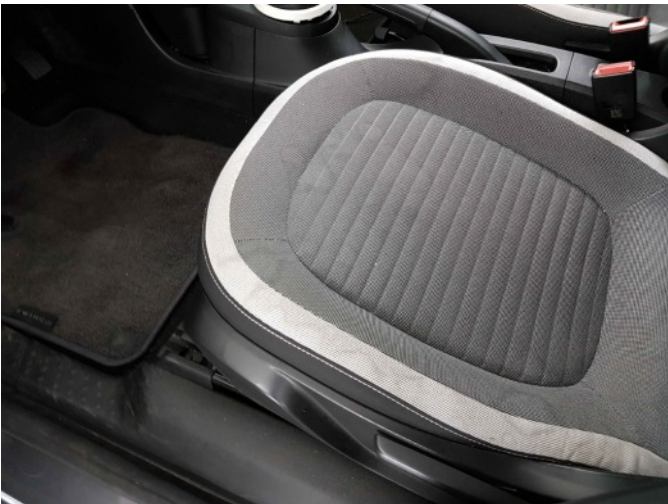
1. Diverse

Gebruikssporen

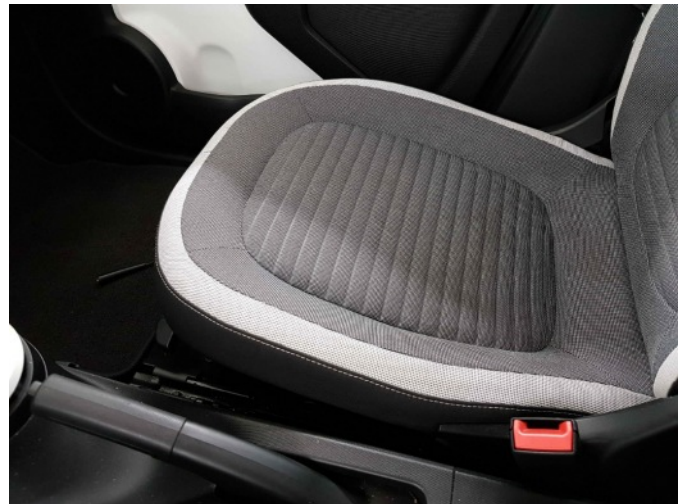
1. Diverse

Gebruikssporen

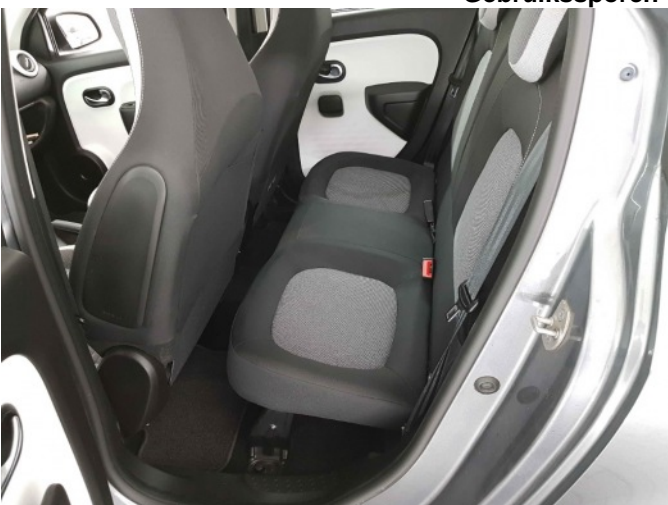
1. Diverse

Gebruikssporen

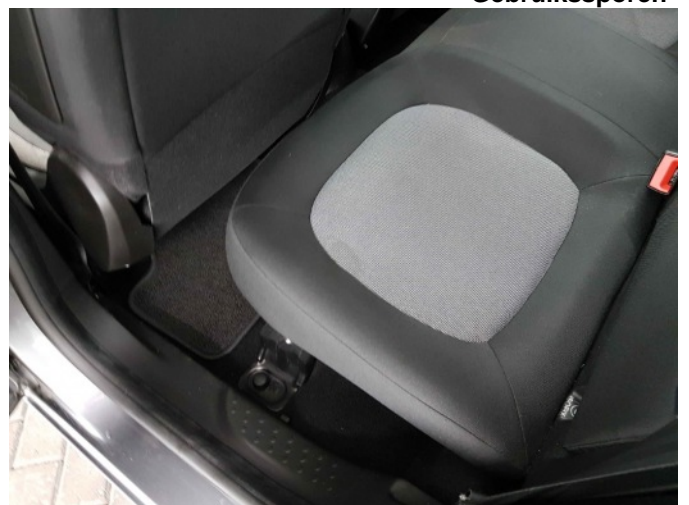
1. Diverse

Gebruikssporen

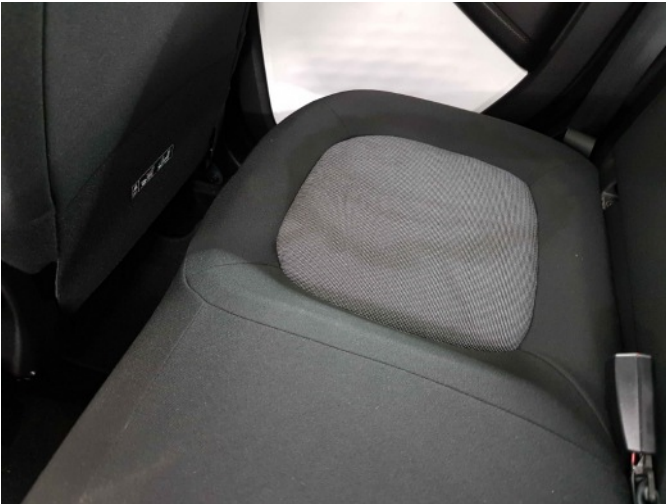
1. Diverse

Gebruikssporen

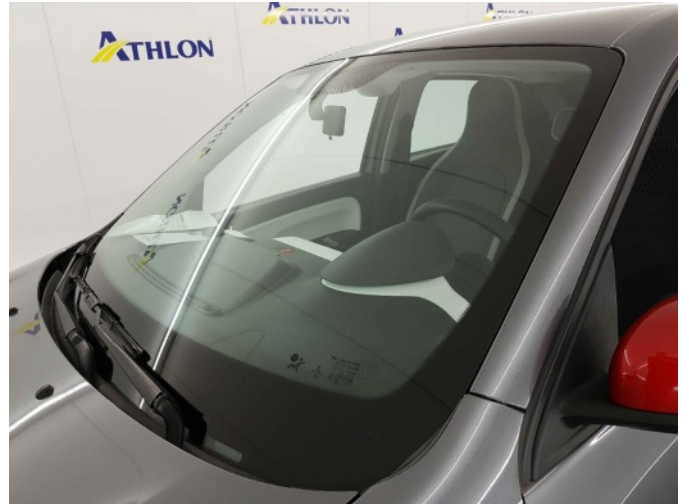
1. Diverse

Gebruikssporen

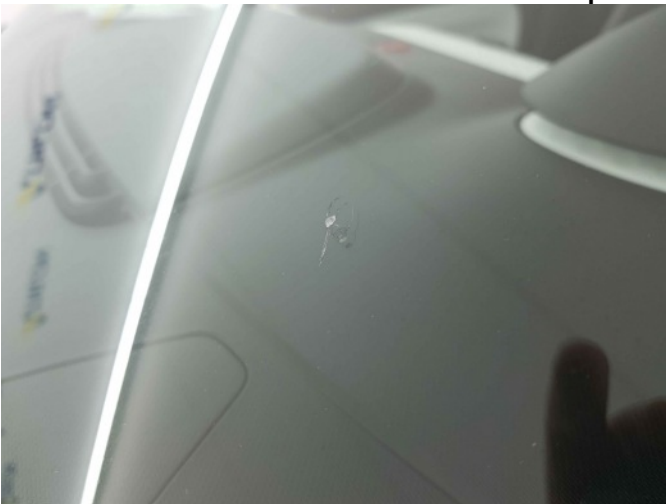
1. Diverse

Gebruikssporen
