**Rapport nummer:** 0000000808039-NL170  
**Inspectie plaats:** ALMERE  
**Bezichtigingdatum:** 02.06.2021  
**Vlag :** JL-047-K

**Renault Clio;Hatchback;Diesel;Manual;Grey**

| VIN: | <b>VF15R0J0A54329547</b> | Kilometerstand afgelezen: | <b>120168 km</b> |

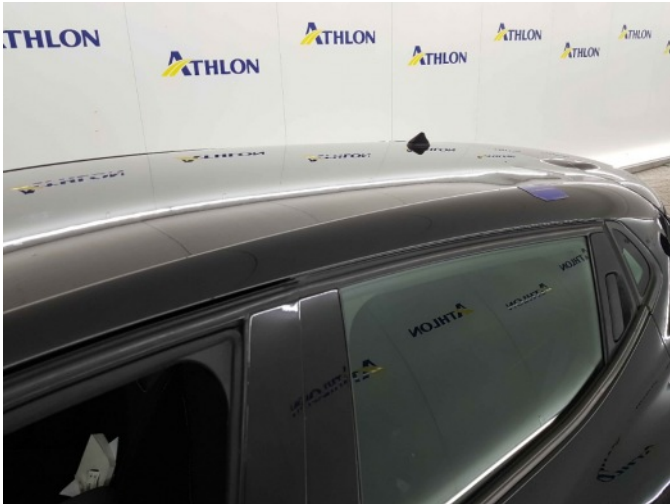
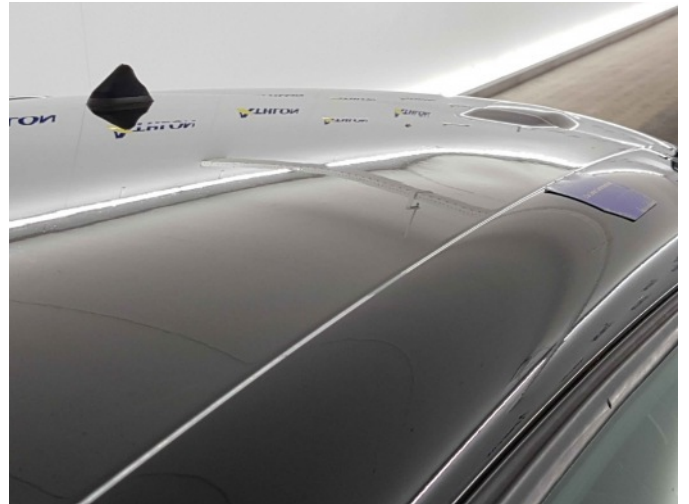
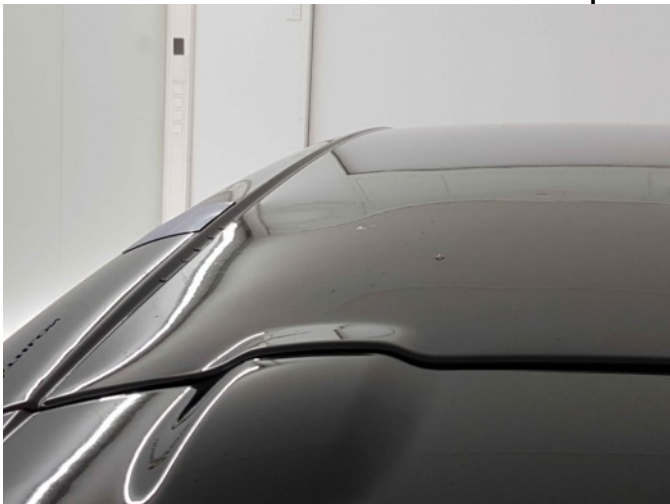
1. Dak

- 1.) Dak | Gebruikssporen
- 2.) Portier voor - rechts | Gebruikssporen
- 3.) Stoel - voor - links: zitting | Gebruikssporen
- 4.) diversen | Gebruikssporen

**Gebruikssporen**

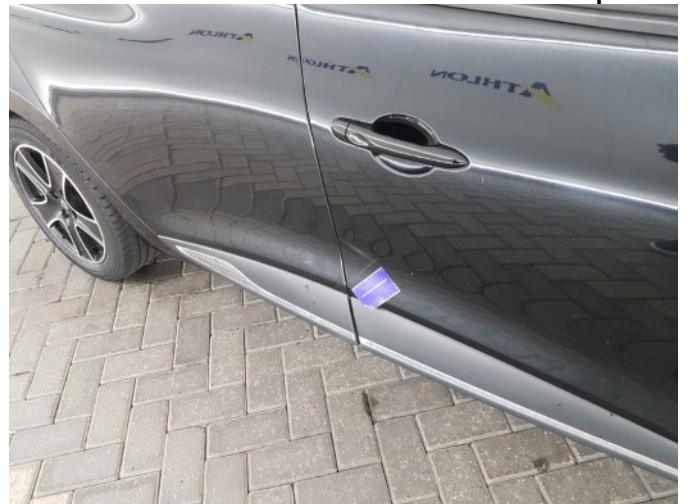
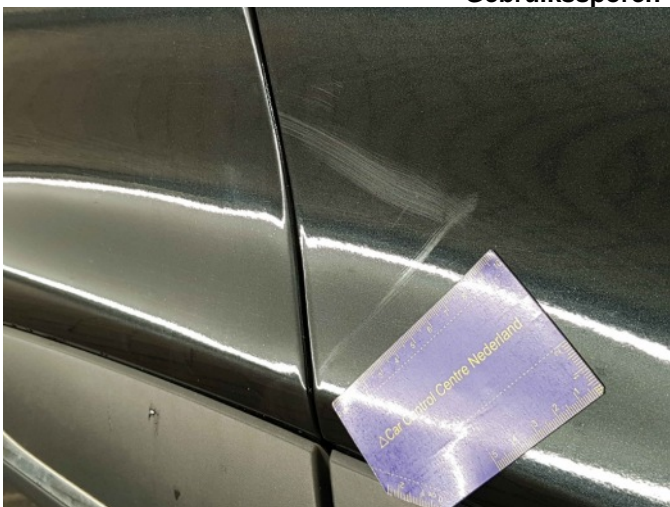
2. Portier voor - rechts

**Gebruikssporen**

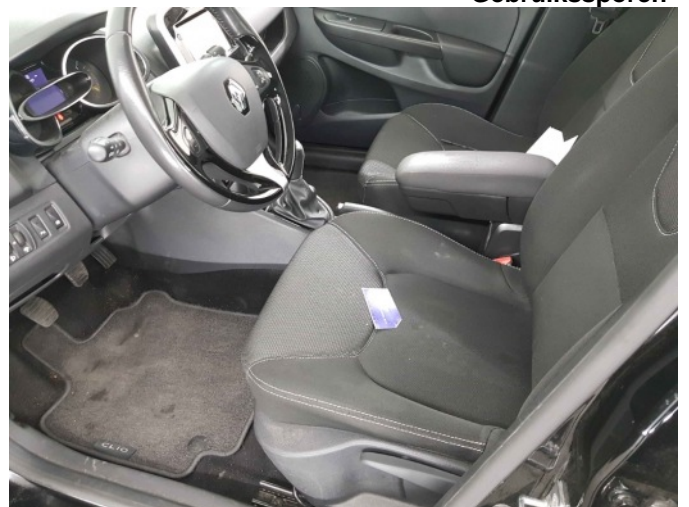
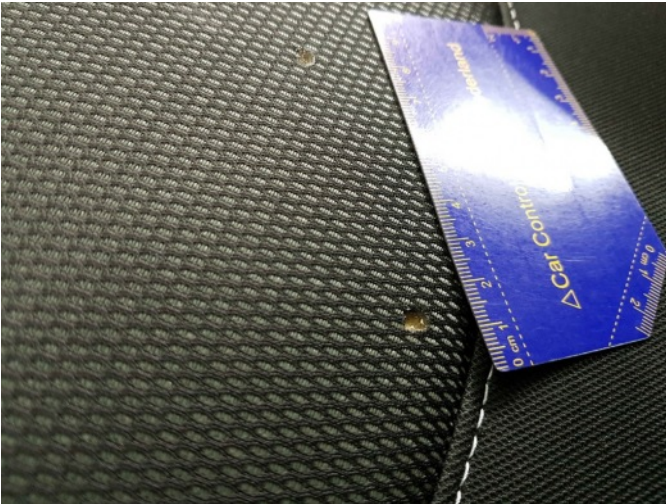
3. Stoel - voor - links: zitting

**Gebruikssporen**

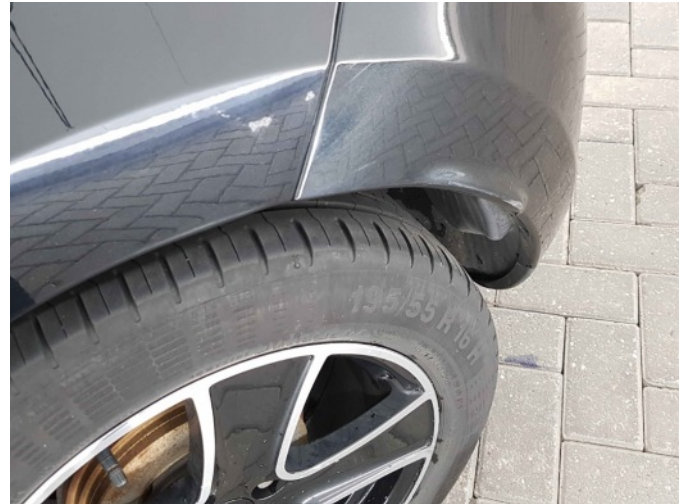
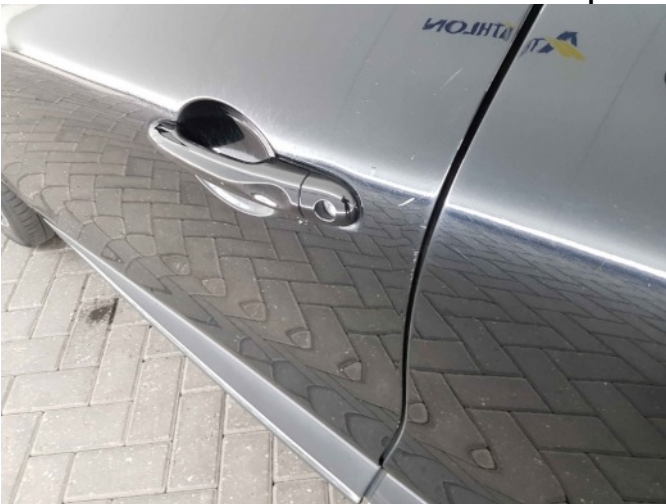
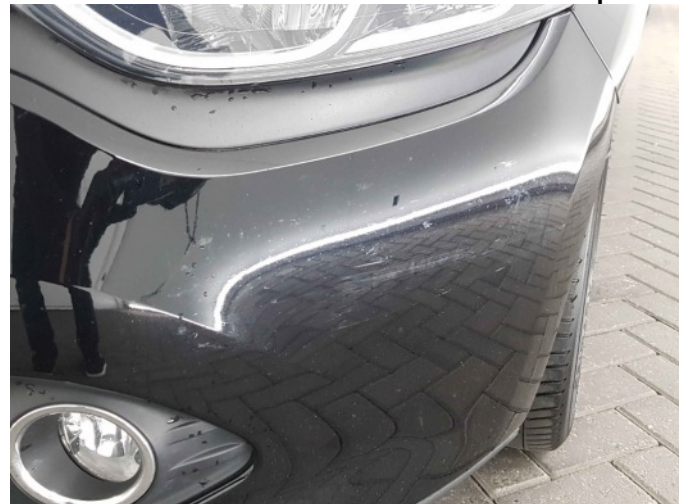
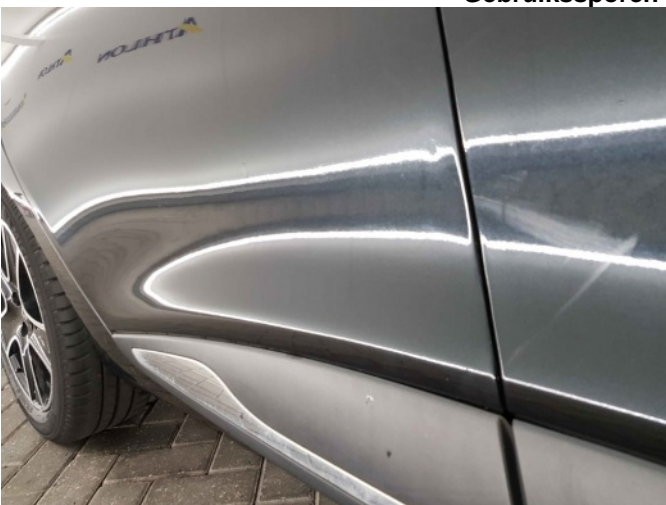
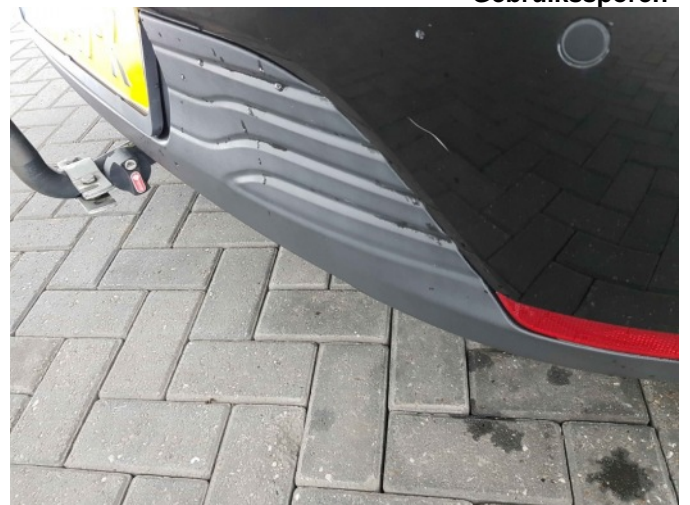
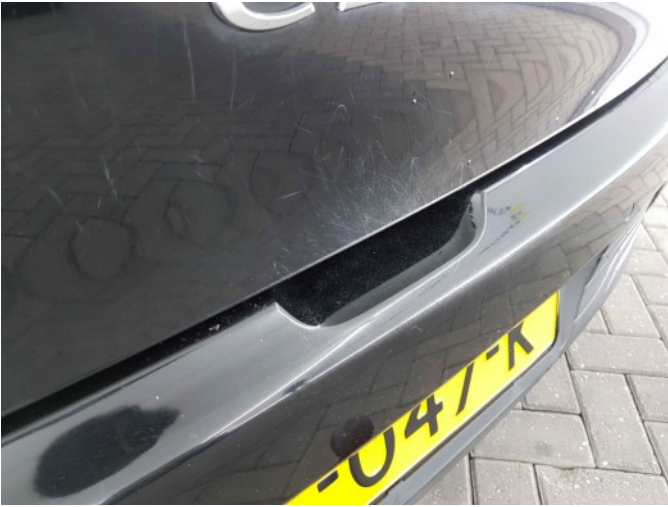
4. diversen

**Gebruikssporen**
