**Rapport nummer:** 0000000808451-NL170  
**Inspectie plaats:** ALMERE  
**Bezichtigingdatum:** 02.06.2021  
**Vlag :** NL-440-P

#### Nissan Qashqai; Hatchback; Diesel; Manual; Black

| VIN: | <b>SJNFAAJ11U1954041</b> | Kilometerstand afgelezen: | <b>97108 km</b> |

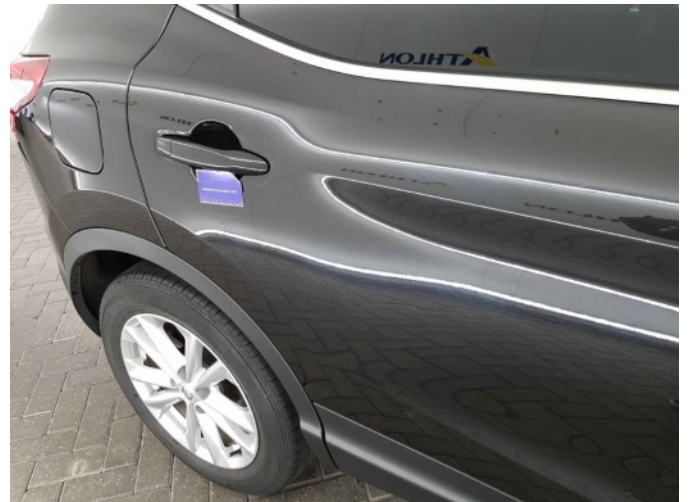
1. Portier achter - rechts

**Krassen**

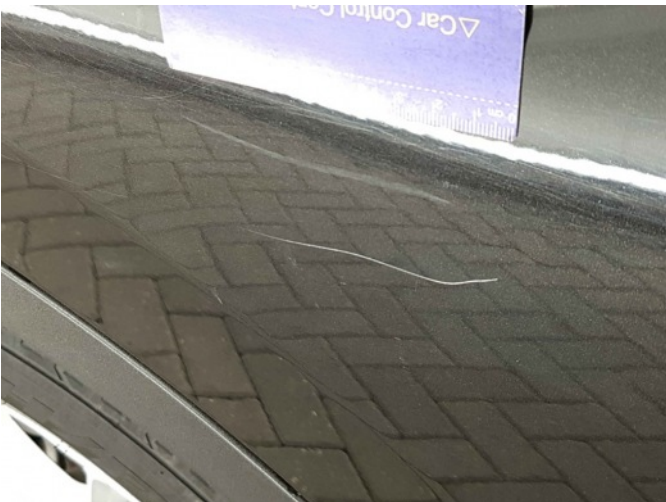
1. Portier achter - rechts

**Krassen**

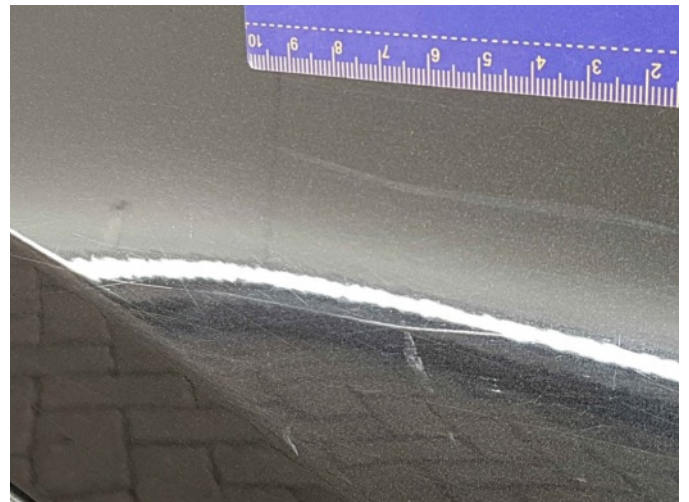
1. Portier achter - rechts

**Krassen**

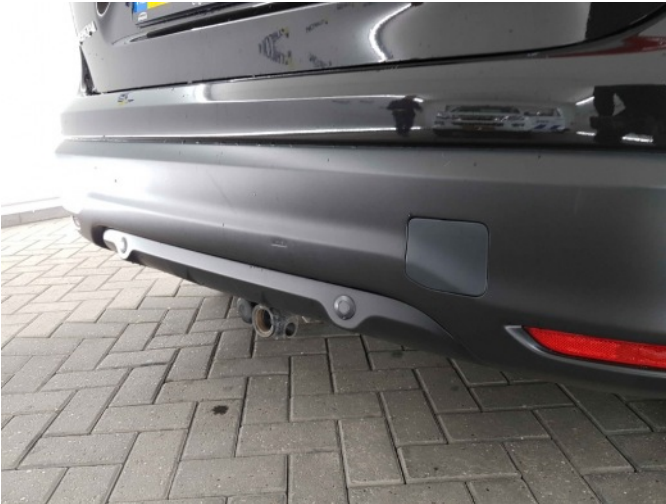
2. Achterbumper

**Gedeukt**

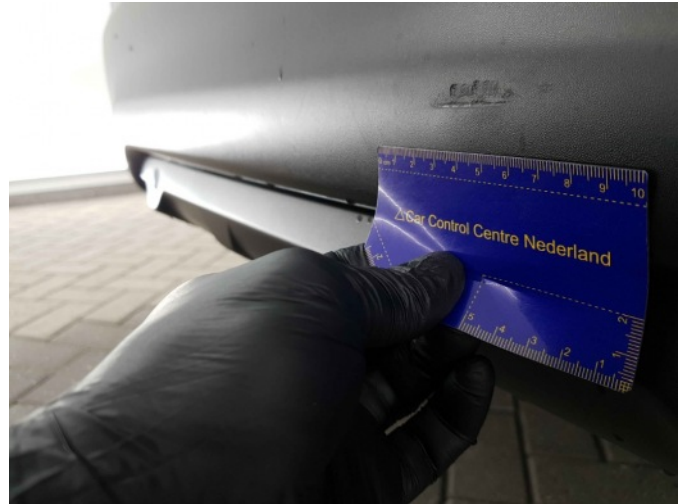
2. Achterbumper

**Gedeukt**

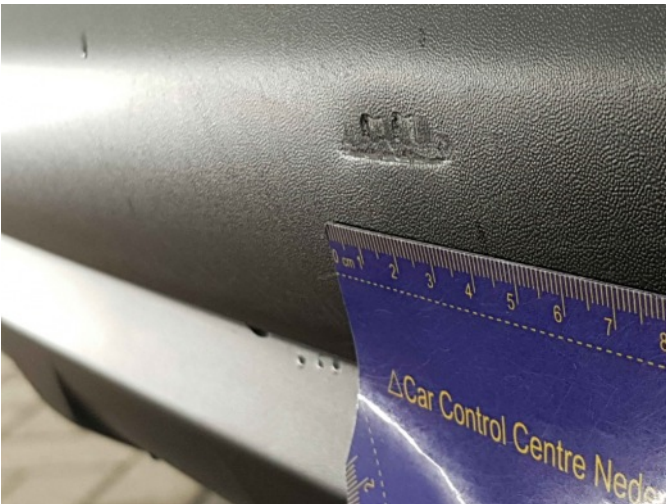
2. Achterbumper

**Gedeukt**

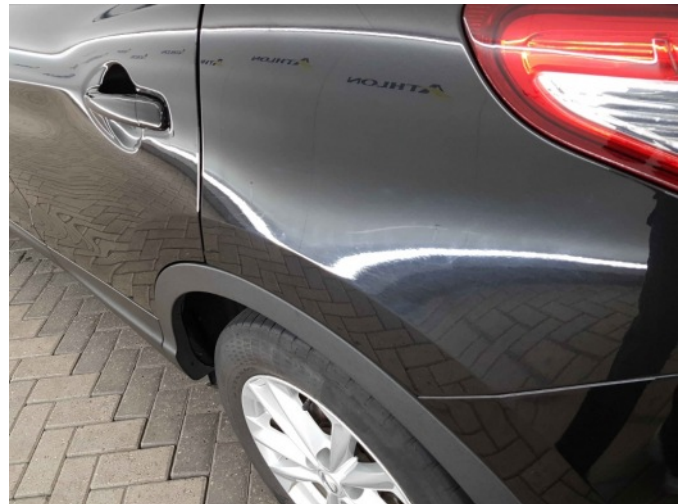
3. diversen

**Gebruikssporen**

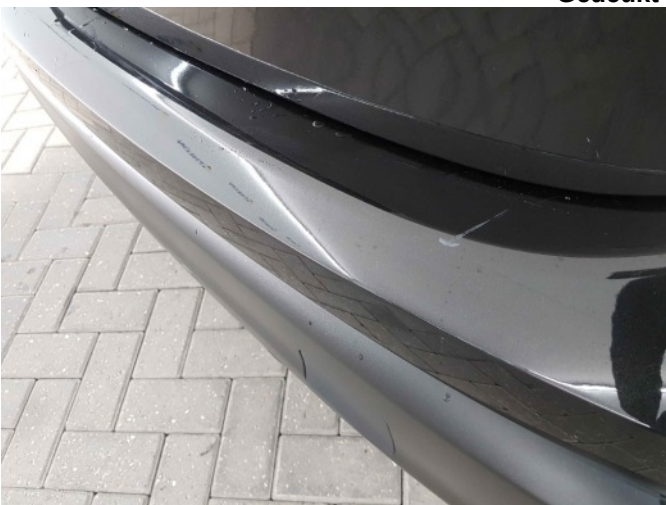
3. diversen

**Gebruikssporen**

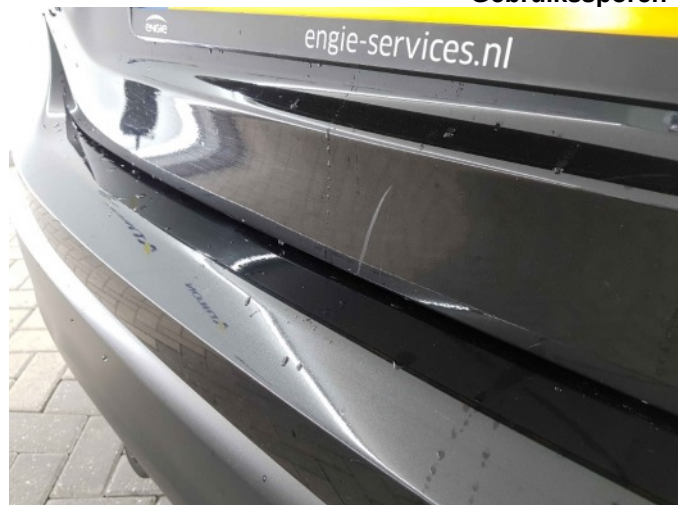
3. diversen

**Gebruikssporen**

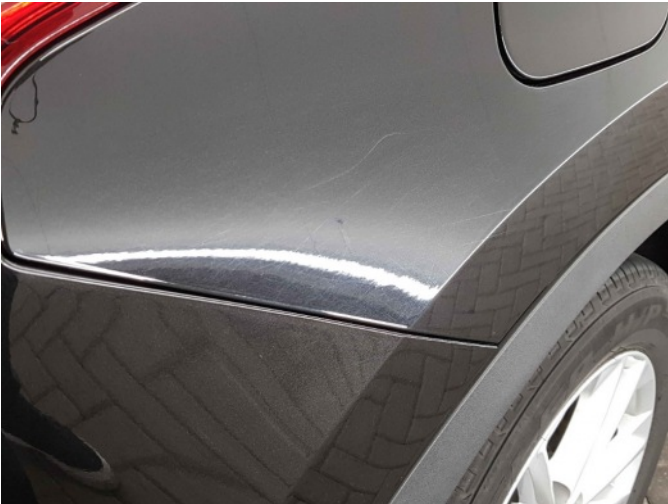
3. diversen

**Gebruikssporen**
