**Rapport nummer:** 0000000808631-NL170  
**Inspectie plaats:** ALMERE  
**Bezichtigingdatum:** 03.06.2021  
**Vlag :** NZ-559-N

### BMW 3 Serie Sedan;Sedan;Diesel;Automatic;Black

VIN:	<b>WBA8D11050K777061</b>	Kilometerstand afgelezen:	<b>123327 km</b>
Eerste registratie / Bouwjaar:	<b>24.05.2017 / 0</b>	Bezichtigingdatum / -plaats:	<b>03.06.2021 ALMERE</b>
Voertuig type:	<b>Personenauto</b>	Voertuig type:	<b>Sedan</b>
HSN/TSN:	<b>null//null</b>	Auto rookvrij:	<b>ja</b>
Conditie exterieur:	<b>3 - Toestand bevredigend</b>	Conditie interieur:	<b>2 - Toestand goed</b>

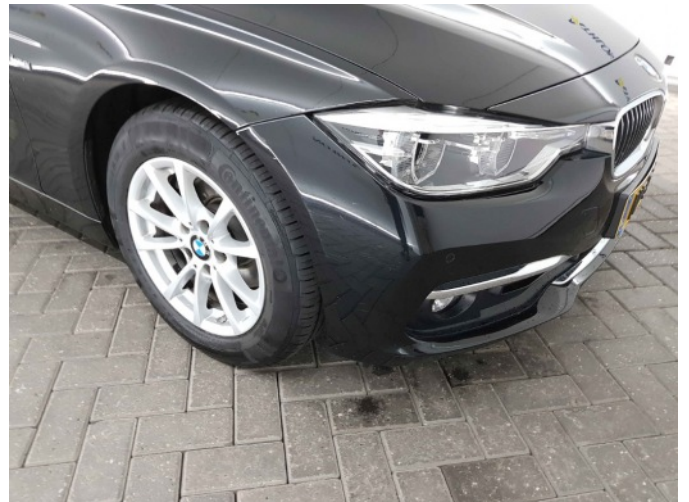
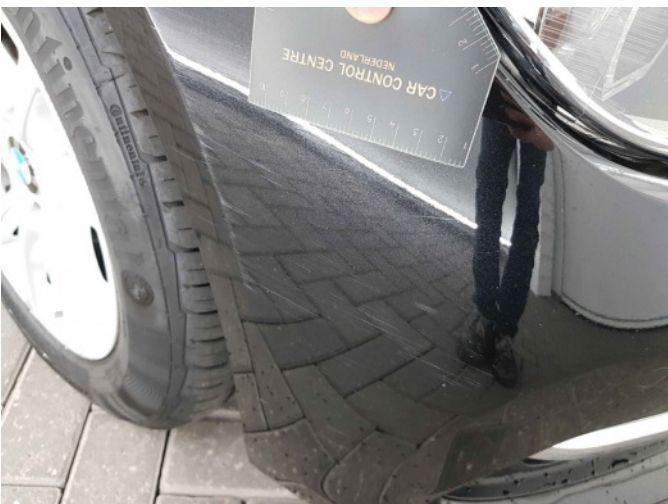
1. Voorbumper

- 1.) Voorbumper | Schaafplek
- 2.) Portier voor - rechts | Deuk/Deuken
- 3.) Achterbumper | Deuk/Deuken
- 4.) Diverse | Gebruikssporen

Schaafplek

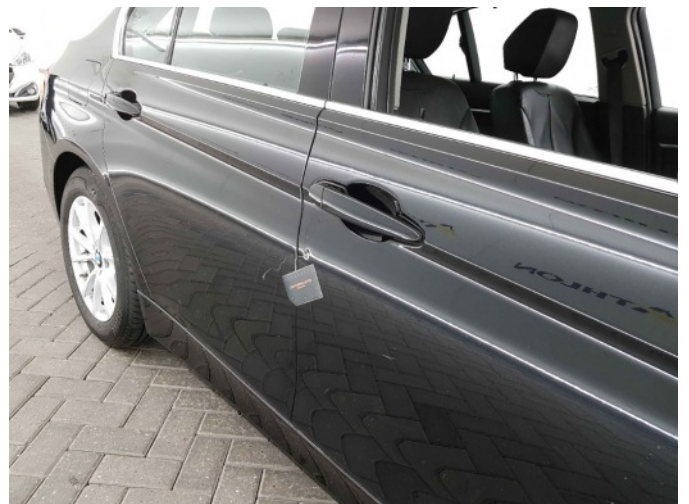
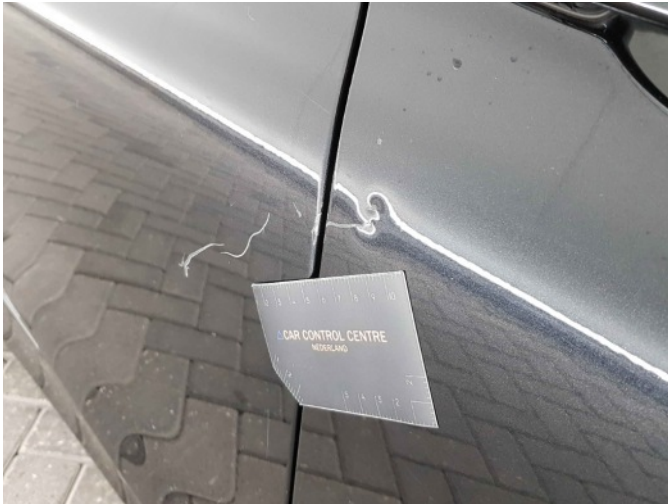
2. Portier voor - rechts

Deuk/Deuken

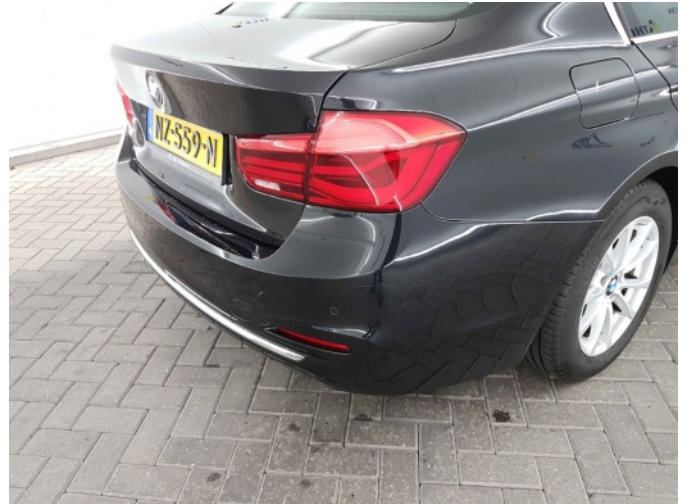
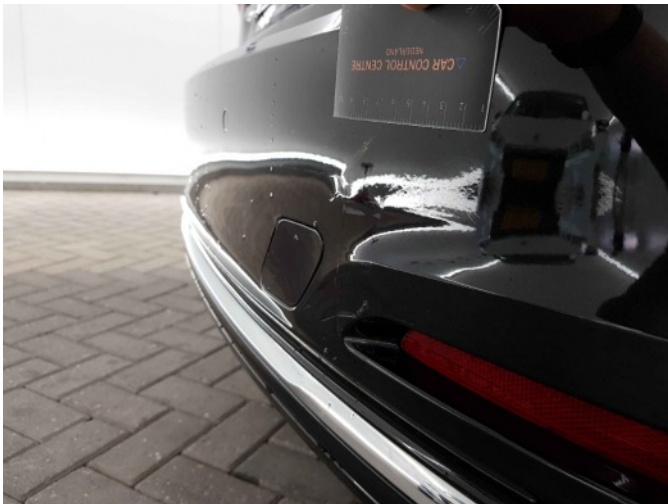
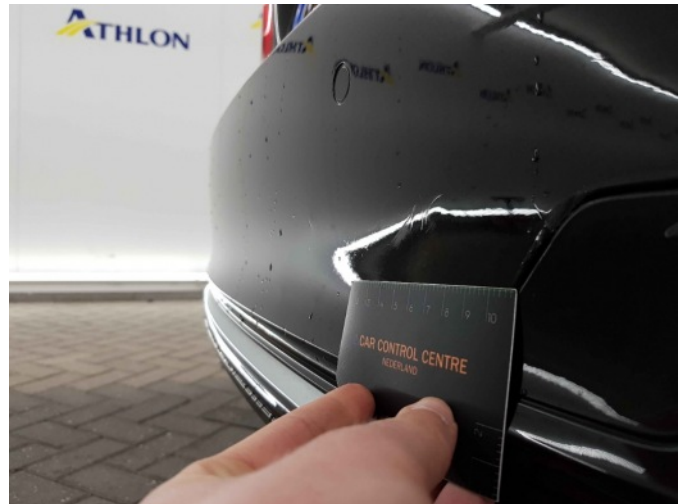
3. Achterbumper

**Deuk/Deuken**

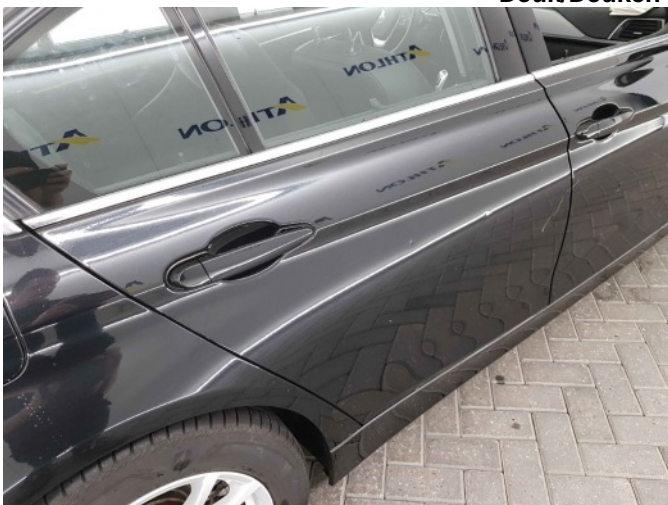
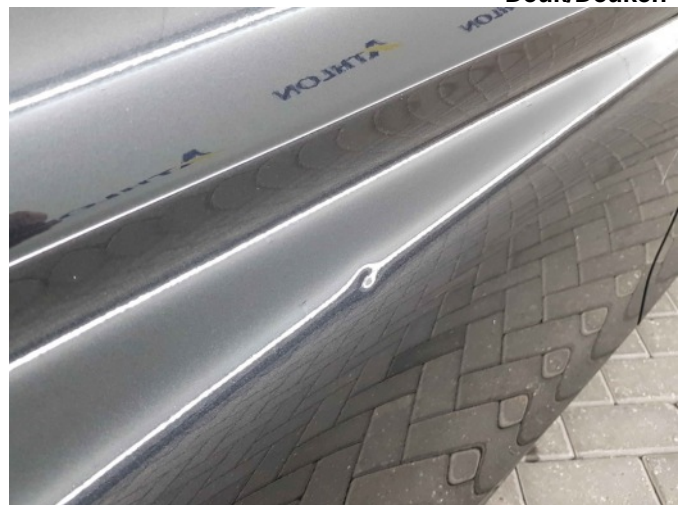
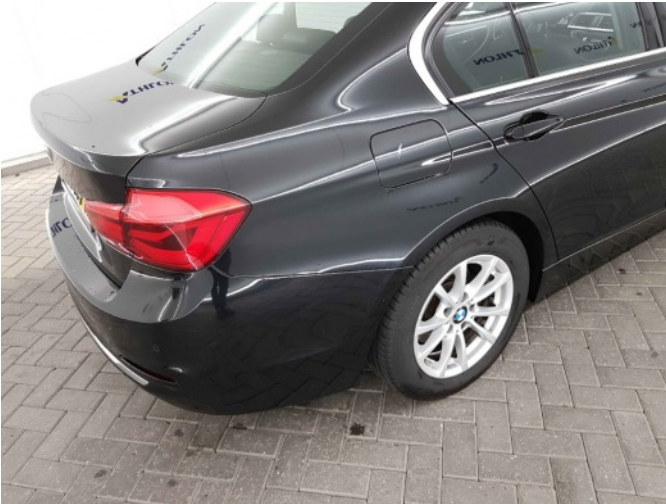
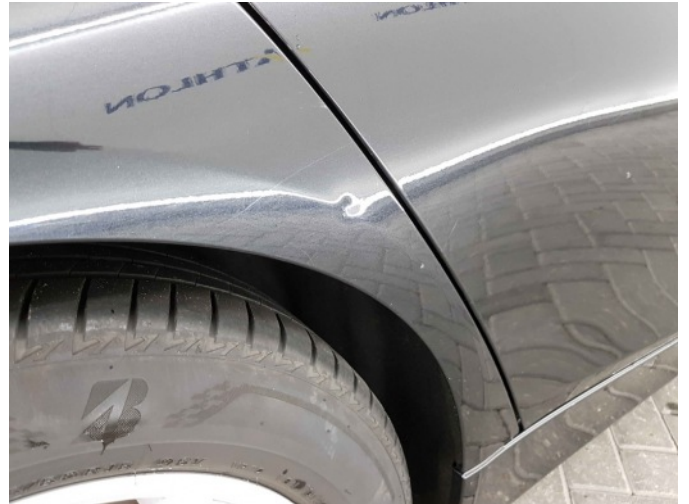
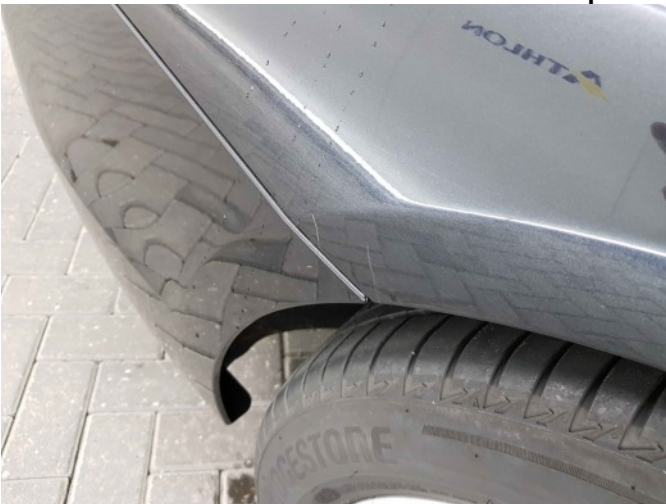
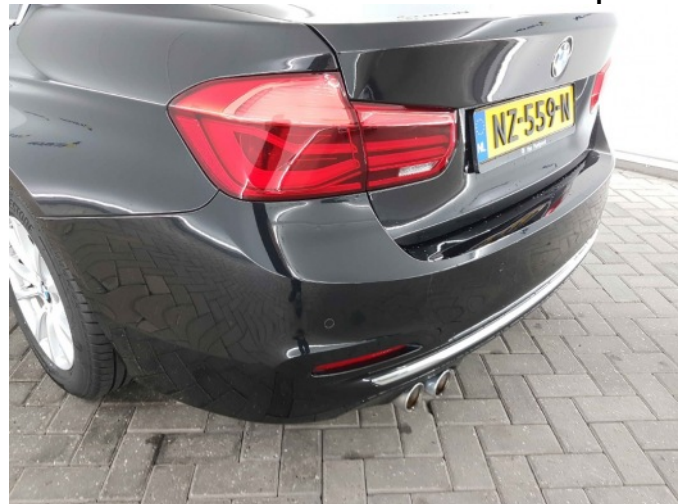
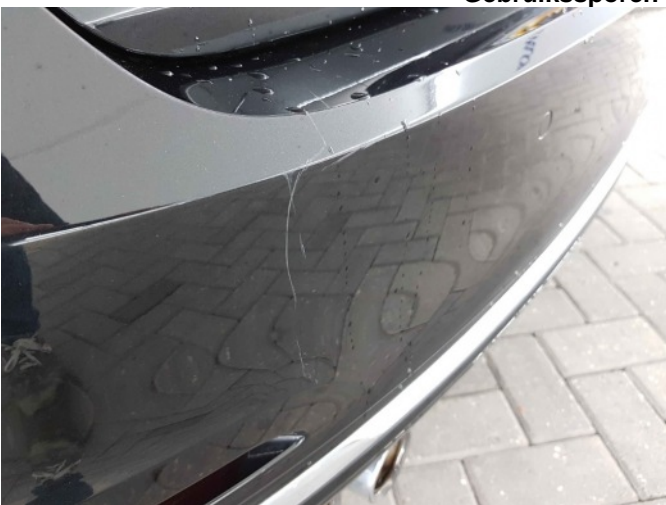
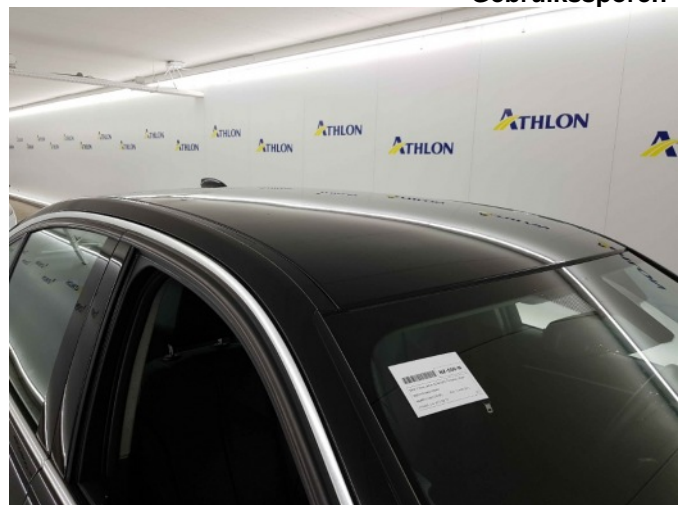
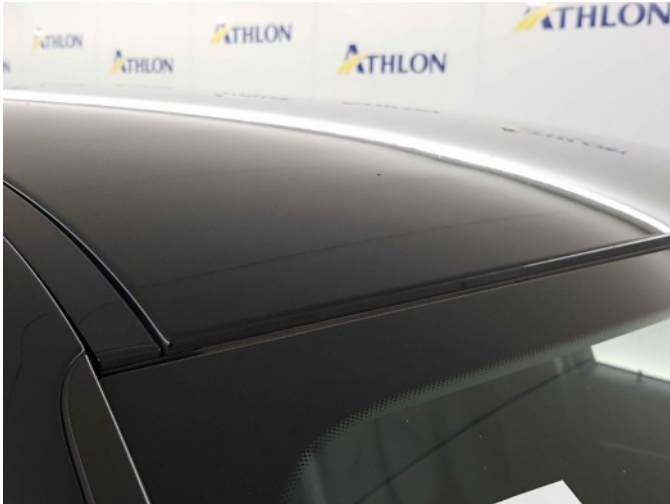
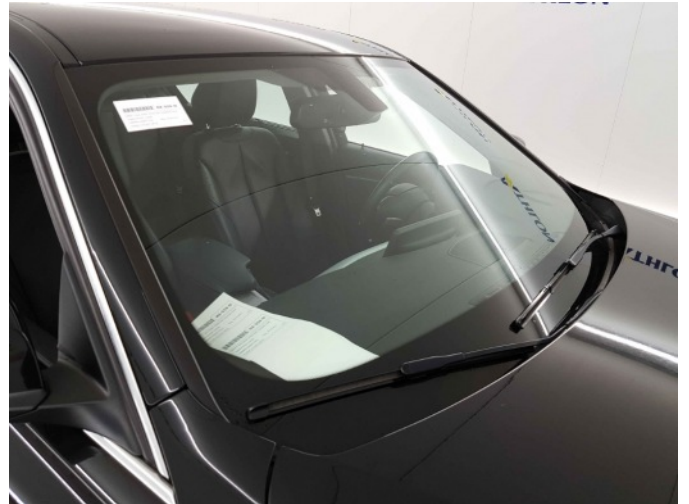
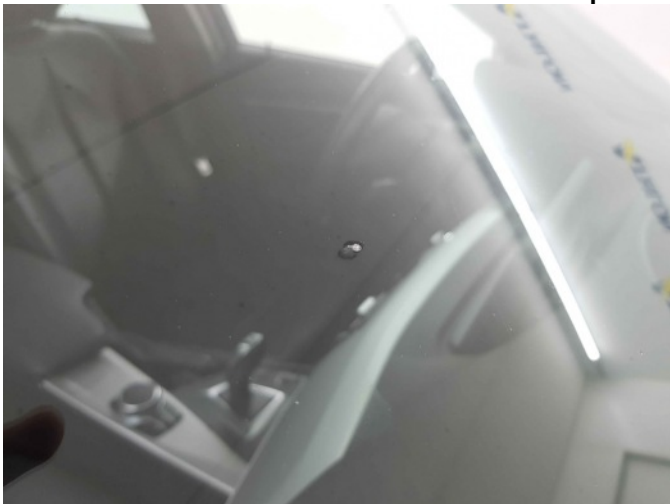
4. Diverse

**Gebruikssporen**
