**Rapport nummer:** 0000000808284-NL170  
**Inspectie plaats:** ALMERE  
**Bezichtigingdatum:** 02.06.2021  
**Vlag :** NR-370-D

**Opel Karl;Hatchback;Petrol;Manual;Black**

VIN:	<b>W0LDD6E78HC790316</b>	Kilometerstand afgelezen:	<b>50143 km</b>
Eerste registratie / Bouwjaar:	<b>29.03.2017 / 0</b>	Bezichtigingdatum / -plaats:	<b>02.06.2021 ALMERE</b>
Voertuig type:	<b>Personenauto</b>	Voertuig type:	<b>Hatchback</b>
HSN/TSN:	<b>null//null</b>	Auto rookvrij:	<b>ja</b>
Conditie exterieur:	<b>2 - Toestand goed</b>	Conditie interieur:	<b>2 - Toestand goed</b>

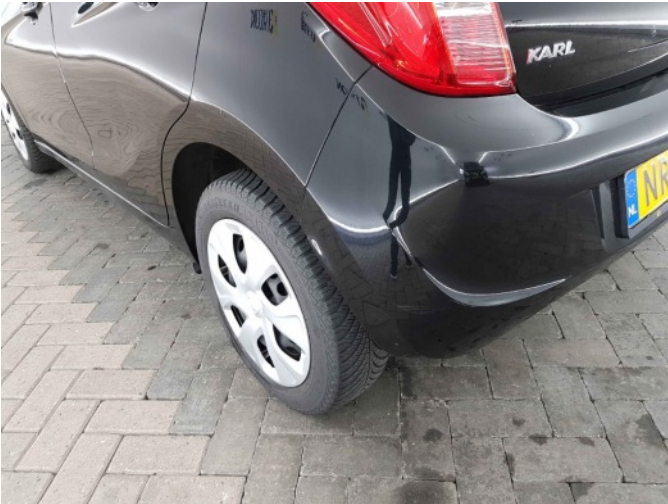
1. Achterbumper

**Gebruikssporen**

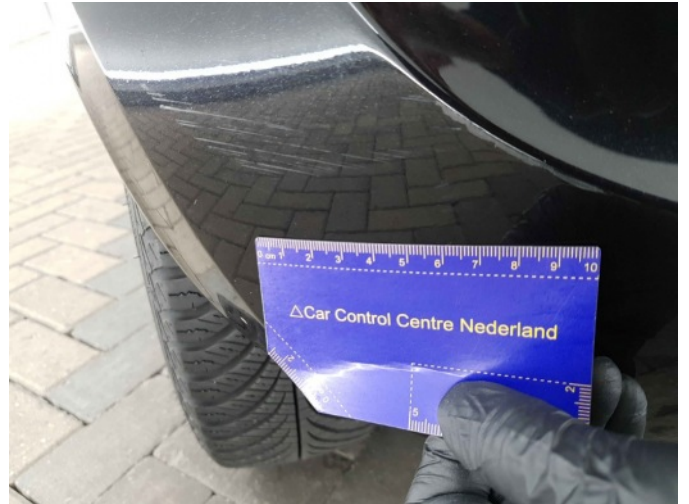
1. Achterbumper

**Gebruikssporen**

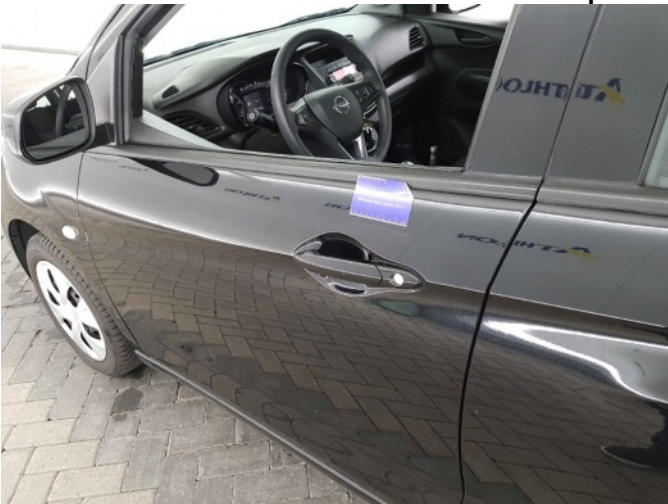
2. Portier voor - links

**Gebruikssporen**

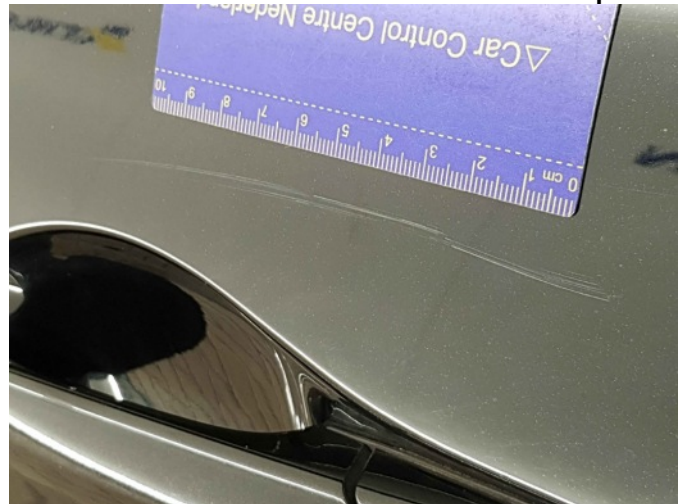
2. Portier voor - links

**Gebruikssporen**

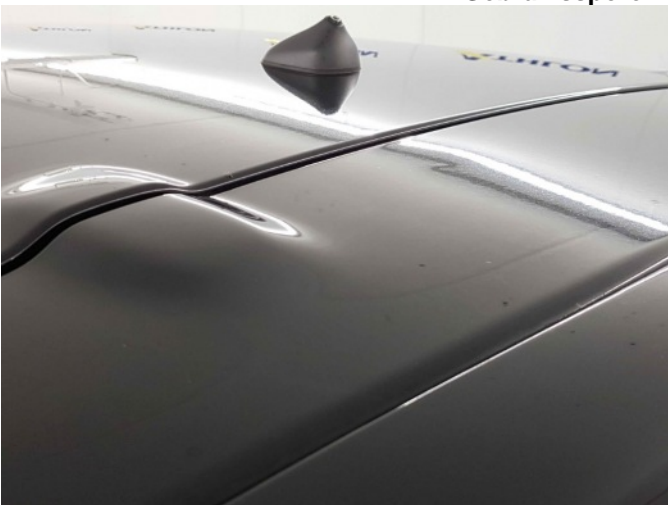
3. diversen

**Gebruikssporen**

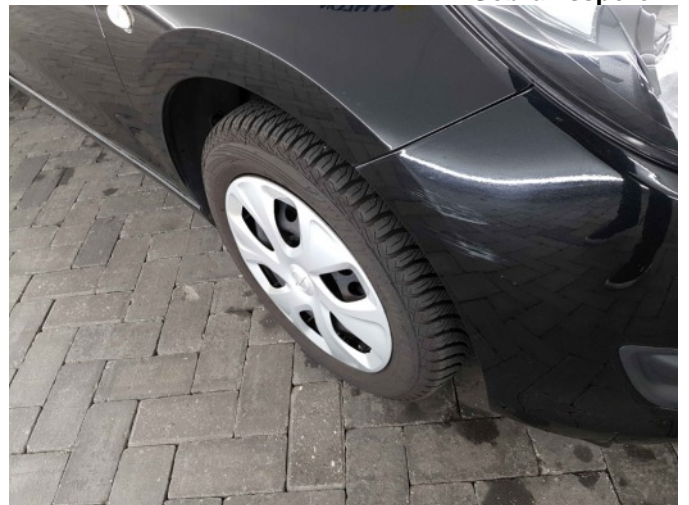
3. diversen

**Gebruikssporen**

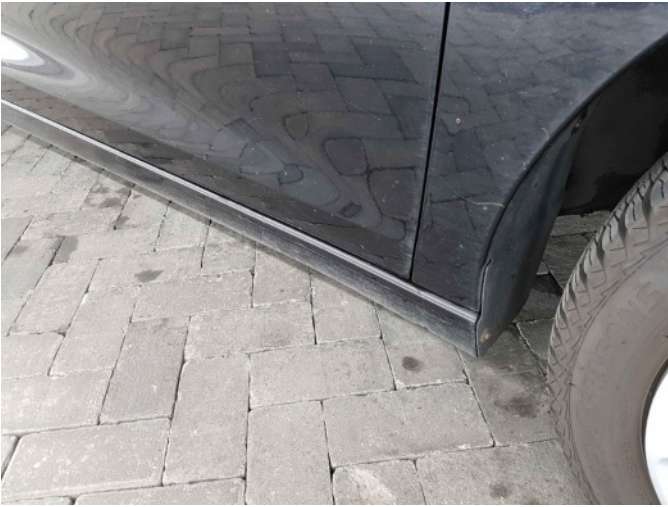
3. diversen

**Gebruikssporen**
