**Rapport nummer:** 0000000803618-NL170  
**Inspectie plaats:** ALMERE  
**Bezichtigingdatum:** 29.05.2021  
**Vlag :** V-145-GV

#### Mercedes Sprinter CC;Chassis cabine;Diesel;Automatic;Off White

fotografisch verslag

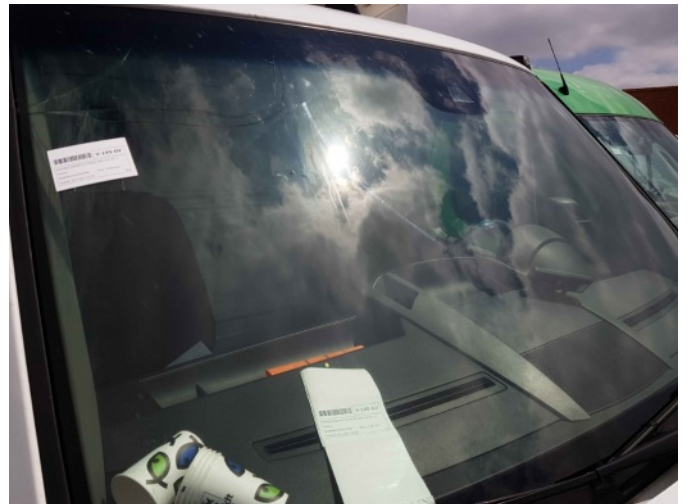
1. Voorruit

- 1.) Voorruit | Breuk / barst / scheur
- 2.) LV stoel | Breuk / barst / scheur
- 3.) Diverse | Gebruikssporen

Breuk / barst / scheur

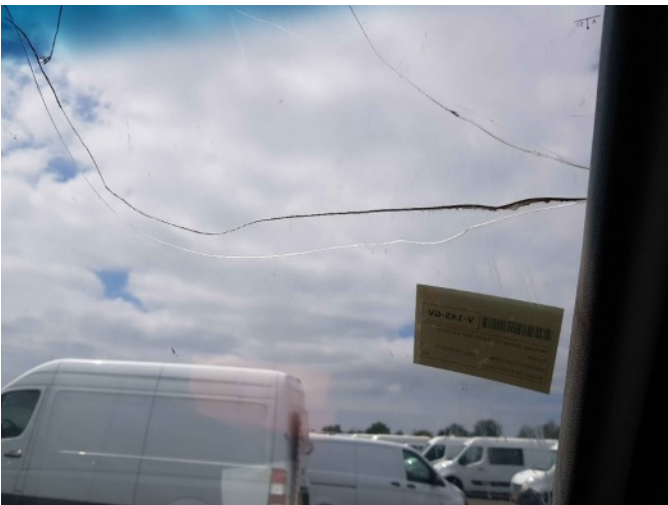
1. Voorruit

Breuk / barst / scheur

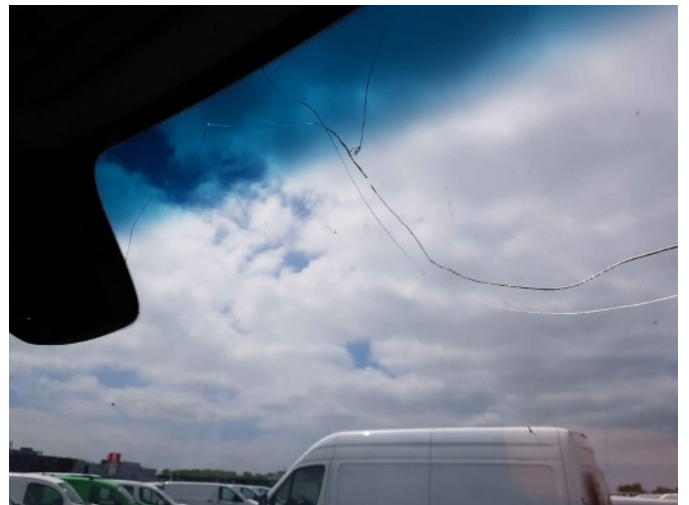
1. Voorruit

Breuk / barst / scheur

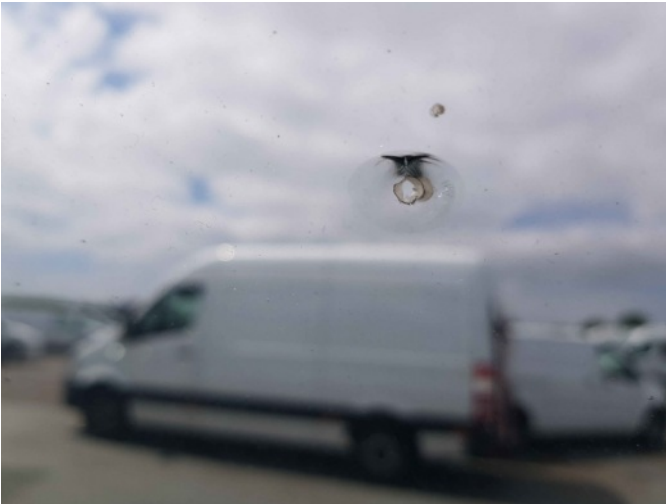
1. Voorrui

**Breuk / barst / scheur**

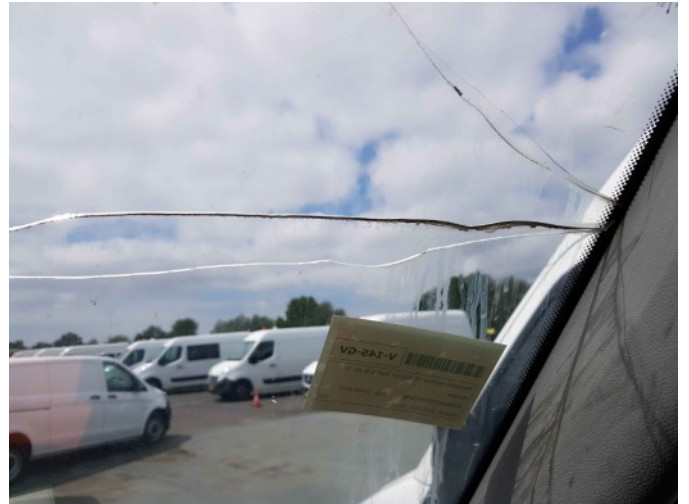
1. Voorrui

**Breuk / barst / scheur**

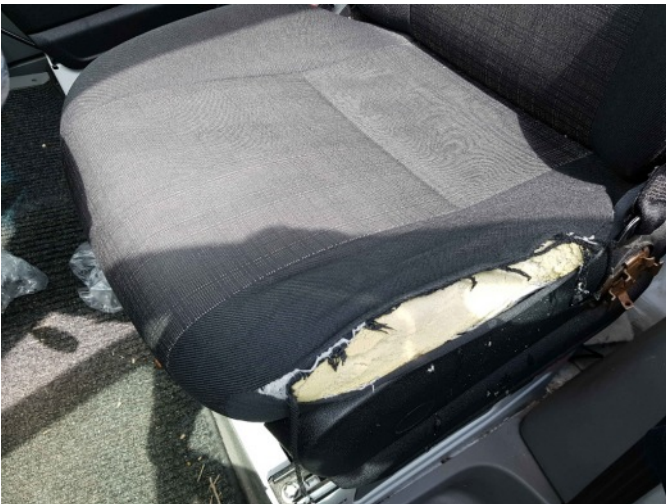
2. LV stoel

**Breuk / barst / scheur**

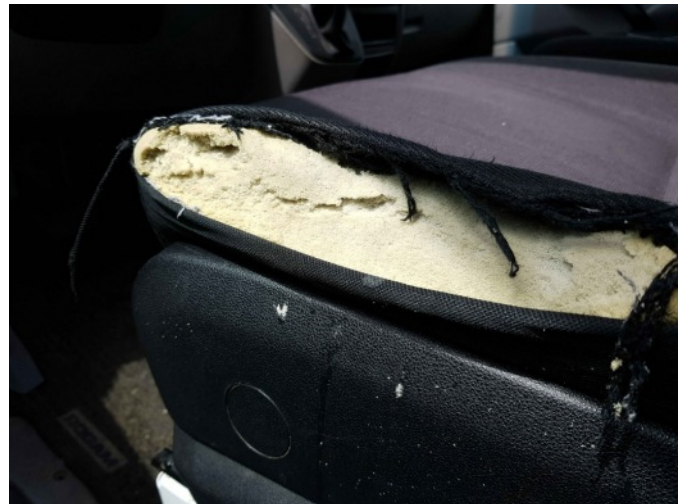
2. LV stoel

**Breuk / barst / scheur**

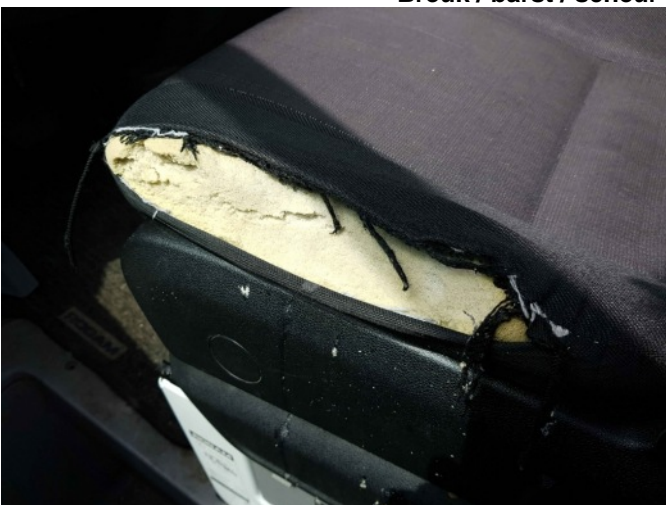
2. LV stoel

**Breuk / barst / scheur**

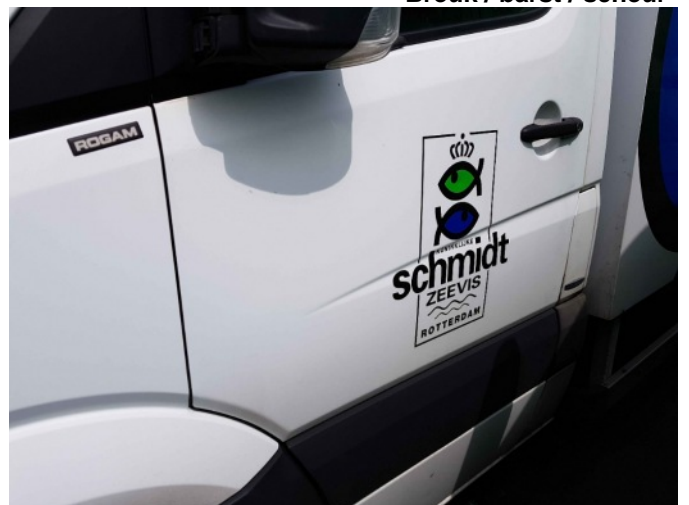
3. Diverse

**Gebruikssporen**

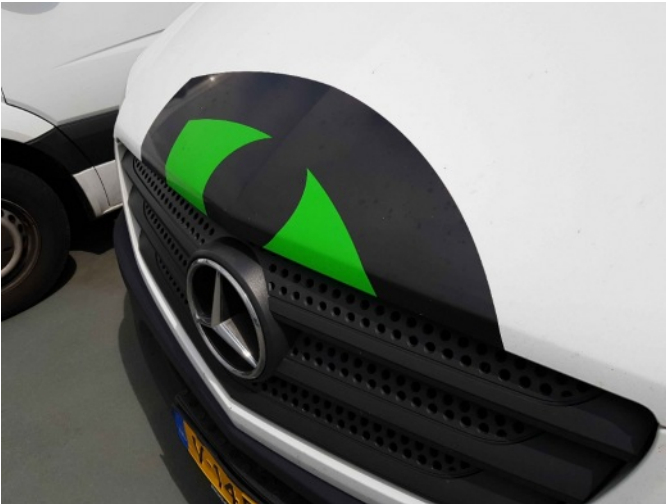
3. Diverse

Gebruikssporen

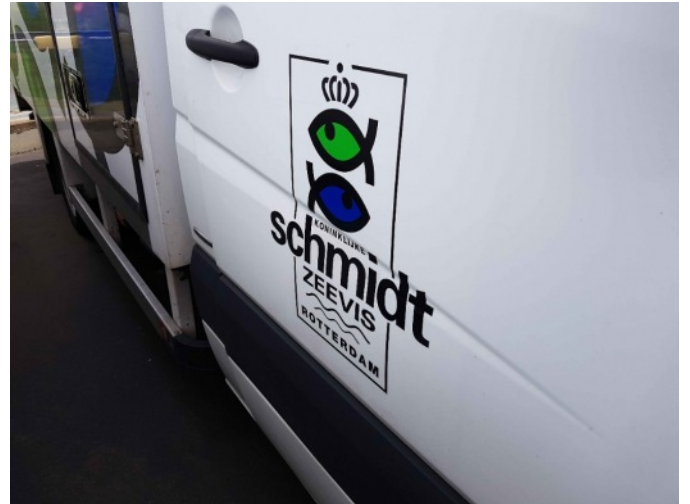
3. Diverse

Gebruikssporen

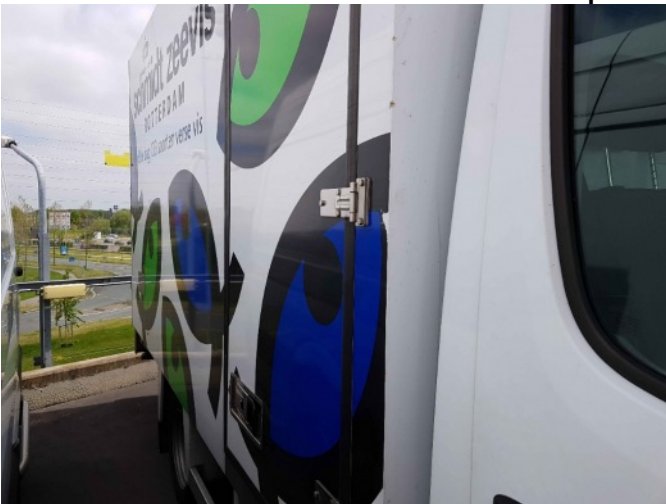
3. Diverse

Gebruikssporen

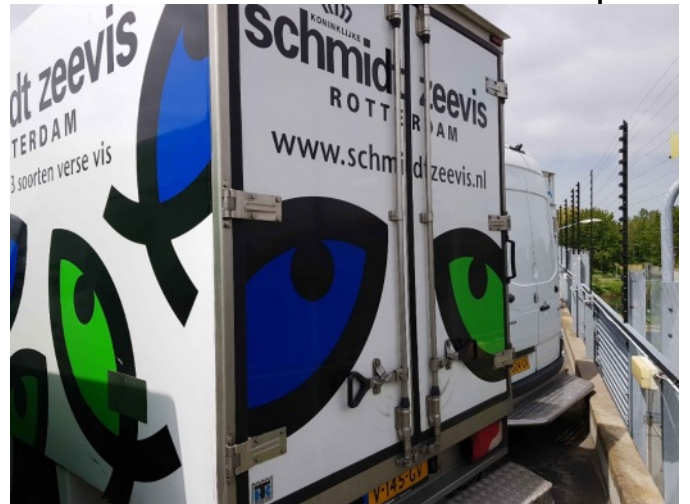
3. Diverse

Gebruikssporen

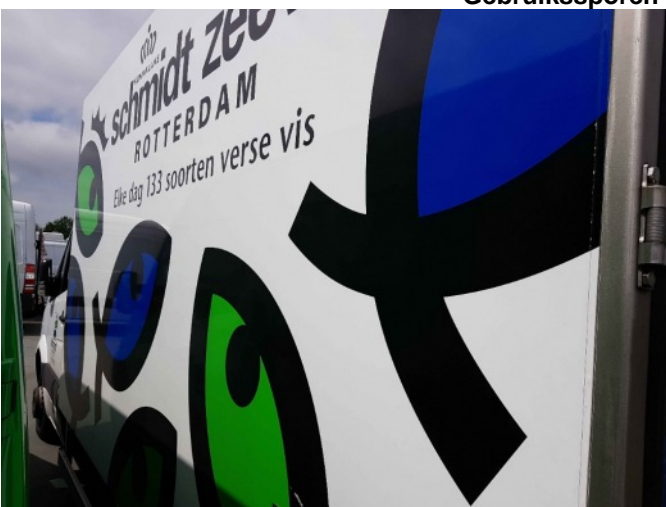
3. Diverse

Gebruikssporen
