**Rapport nummer:** 0000000661816-NL170  
**Inspectie plaats:** ALMERE  
**Bezichtigingdatum:** 03.06.2021  
**Vlag :** NT-015-Z

##### Audi A3 Sportback;Hatchback;Petrol;Manual;White

| VIN: | <b>WAUZZZ8V7HA124934</b> | Kilometerstand afgelezen: | <b>97581 km</b> |

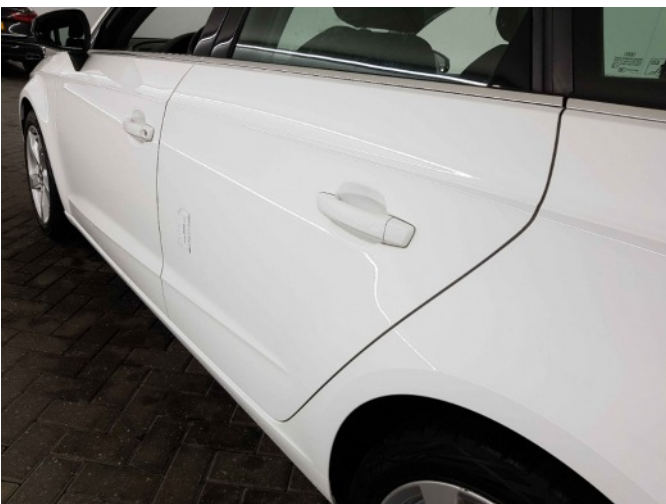
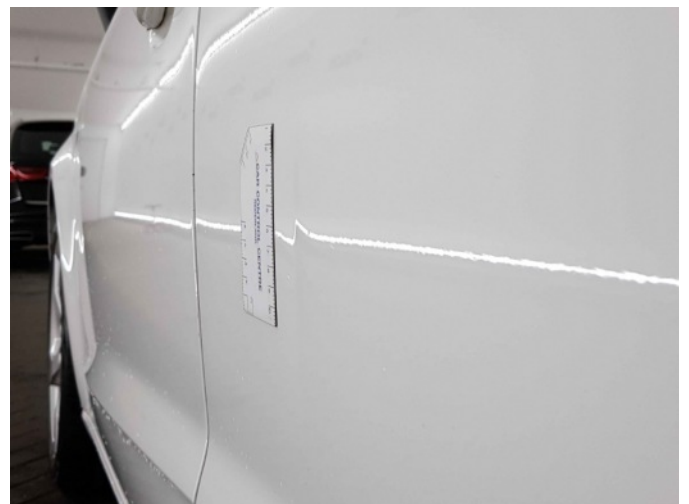
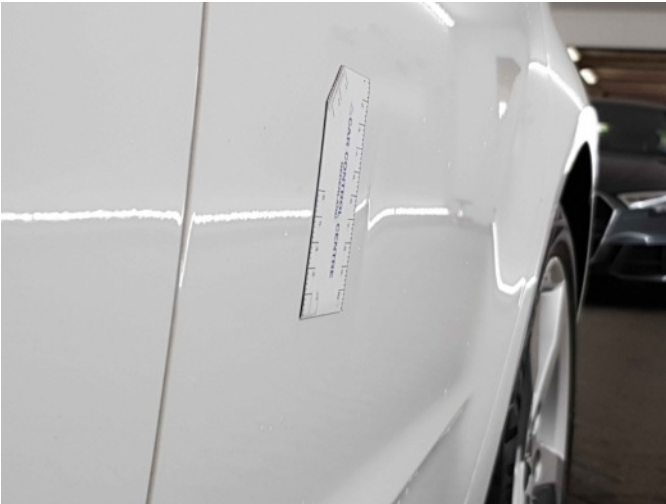
1. Portier achter - links

- 1.) Portier achter - links | Deuk/Deuken
- 2.) Diverse | Gebruikssporen

Deuk/Deuken

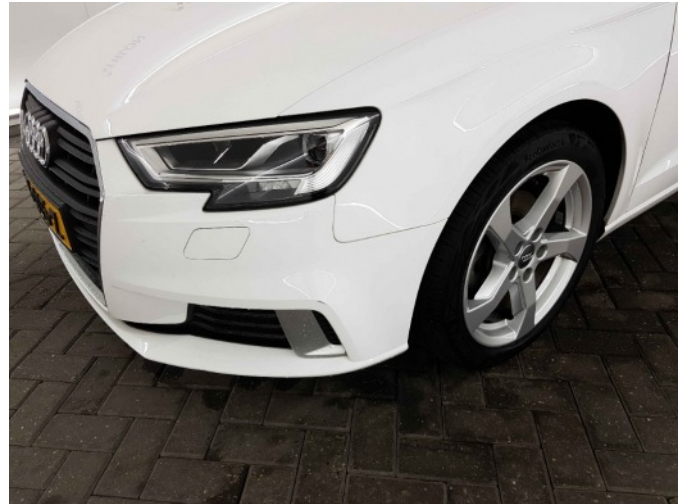
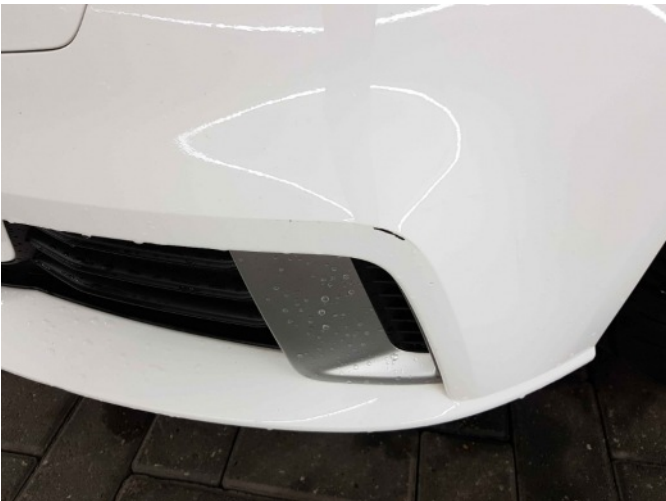
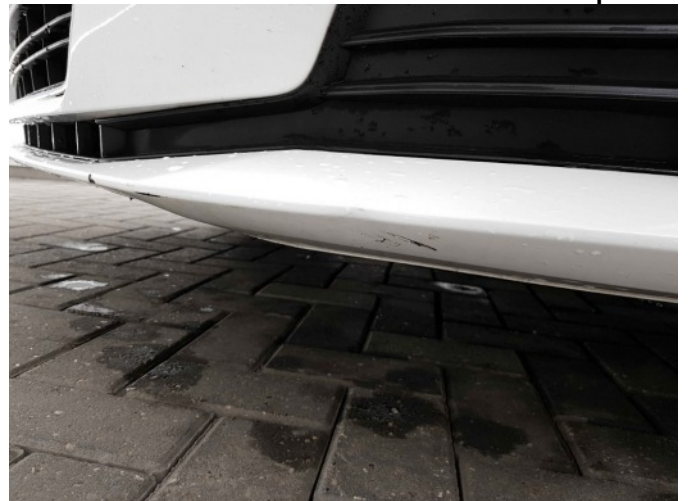
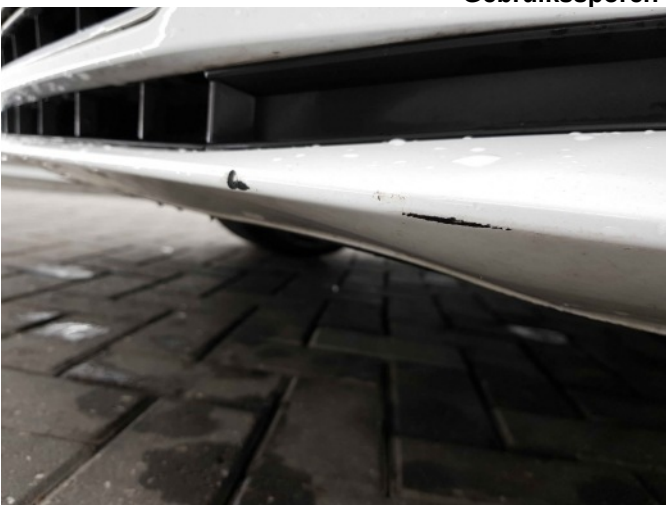
2. Diverse

**Gebruikssporen**
