**Rapport nummer:** 0000000808645-NL170  
**Inspectie plaats:** ALMERE  
**Bezichtigingdatum:** 03.06.2021  
**Vlag :** V-574-GG

**Ford Transit Courier;Bestelauto;Diesel;Manual;Off White**

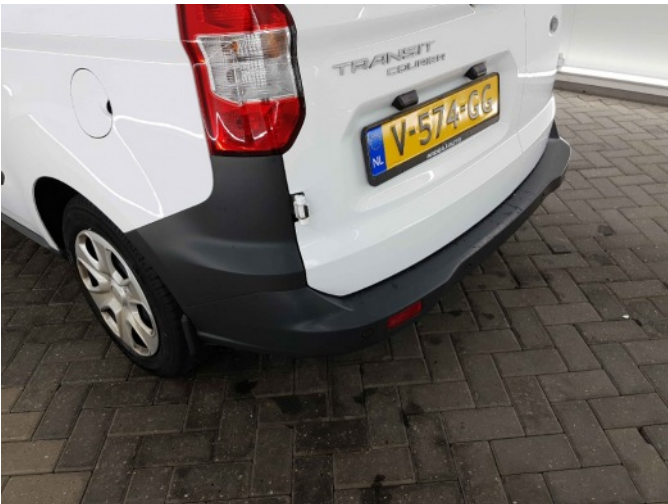
1. Diverse

Gebruikssporen

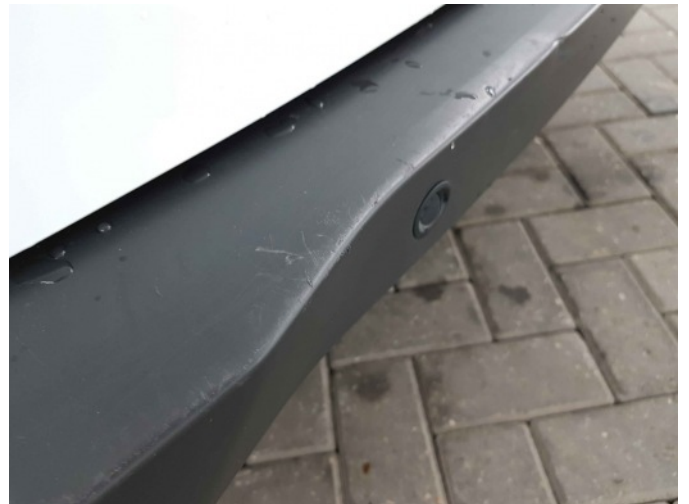
1. Diverse

Gebruikssporen

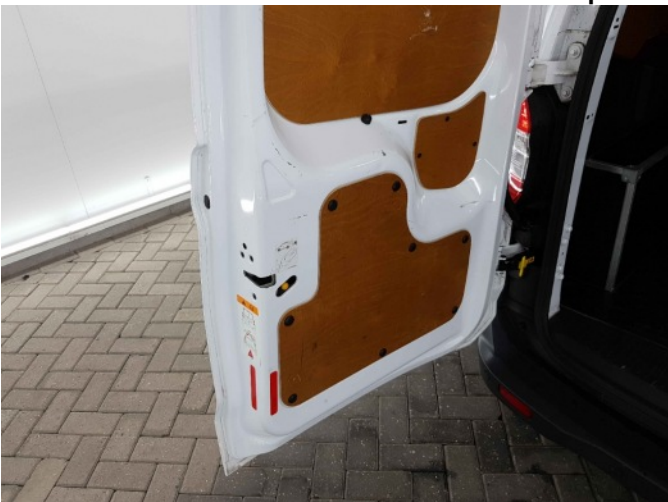
1. Diverse

Gebruikssporen

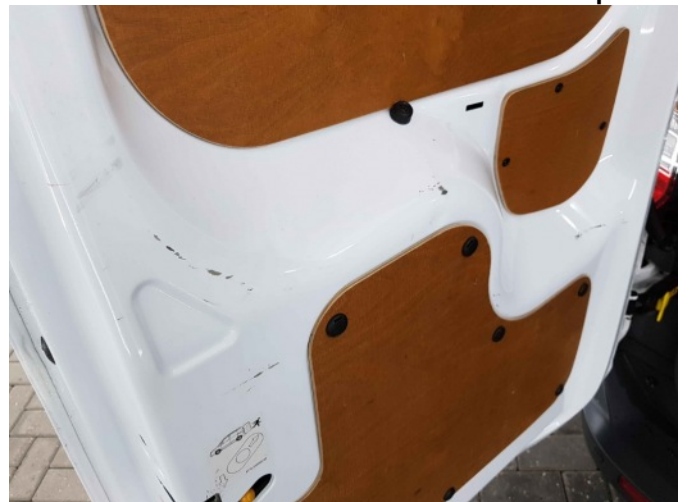
1. Diverse

Gebruikssporen

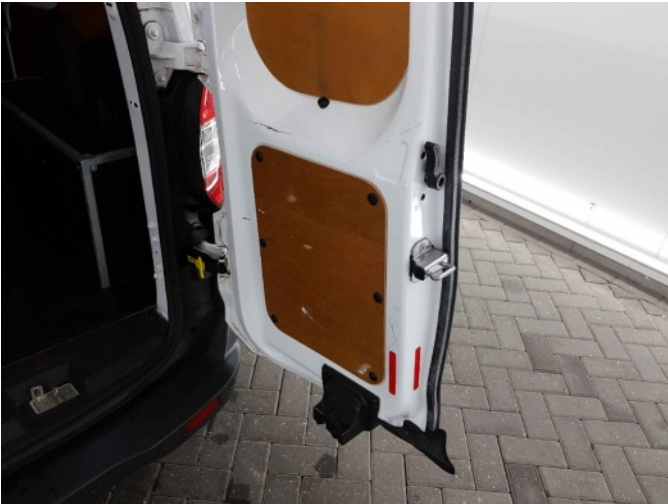
1. Diverse

**Gebruikssporen**

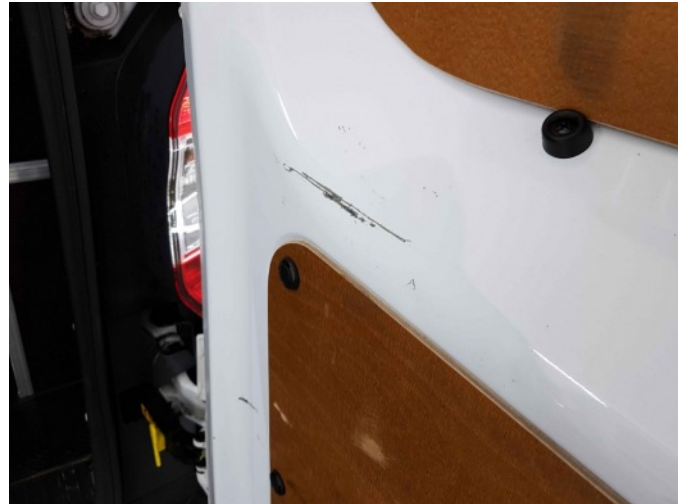
1. Diverse

**Gebruikssporen**

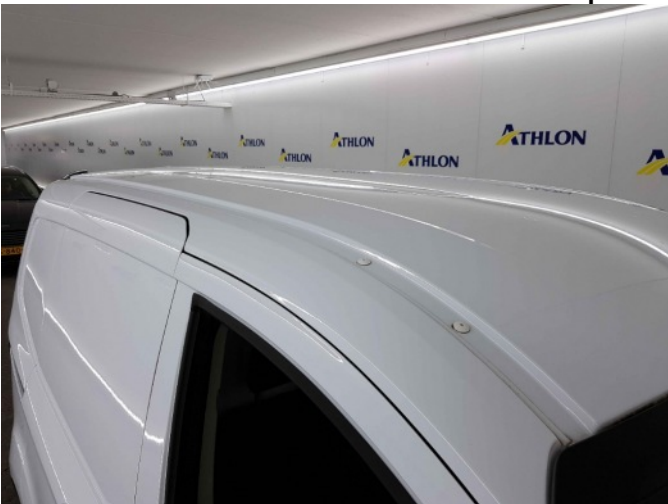
1. Diverse

**Gebruikssporen**

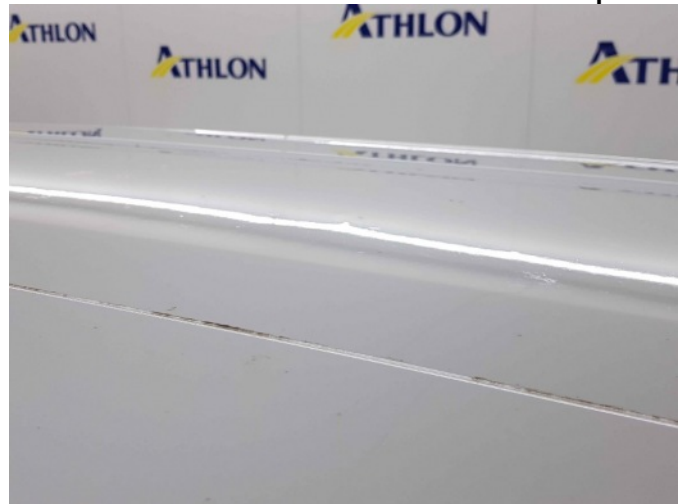
1. Diverse

**Gebruikssporen**
