Rapport nummer: 0000000755634-NL170
Inspectie plaats: ALMERE
Bezichtigingdatum: 07.01.2021
Vlag : TZ-039-Z

Volkswagen Golf;Hatchback;Electric;Automatic;Black

VIN:	WVWZZZAUZKW902183	Kilometerstand afgelezen:	52934 km
Eerste registratie / Bouwjaar:	29.11.2018 / 0	Bezichtigingdatum / -plaats:	07.01.2021 ALMERE
Voertuig type:		Voertuig type:	
HSN/TSN:	null//null	Auto rookvrij:	ja
Conditie exterieur:	2 - Toestand goed	Conditie interieur:	2 - Toestand goed

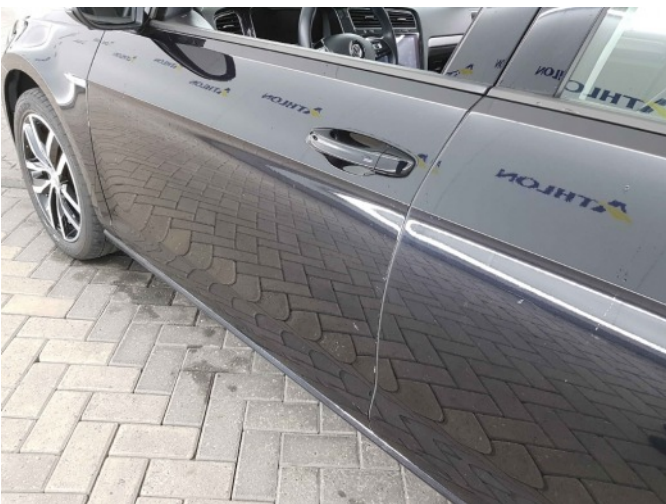
1. Diverse

Gebruikssporen

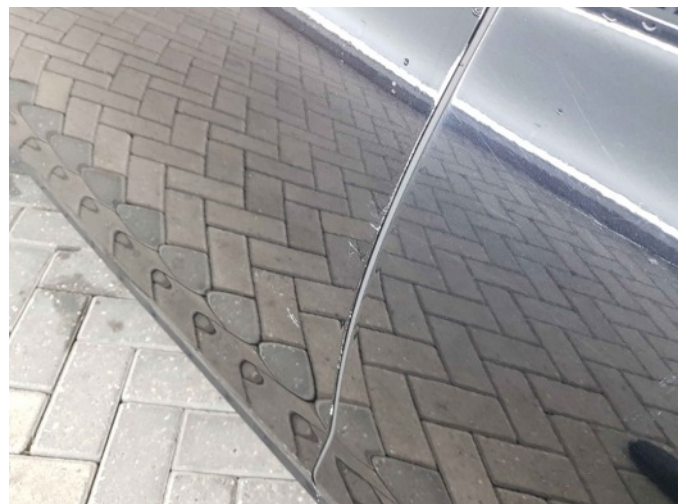
1. Diverse

Gebruikssporen
