**Rapport nummer:** 0000000808525-NL170  
**Inspectie plaats:** ALMERE  
**Bezichtigingdatum:** 02.06.2021  
**Vlag :** JS-882-G

#### Peugeot 308 SW;Hatchback;Petrol;Manual;Silver

fotografisch verslag

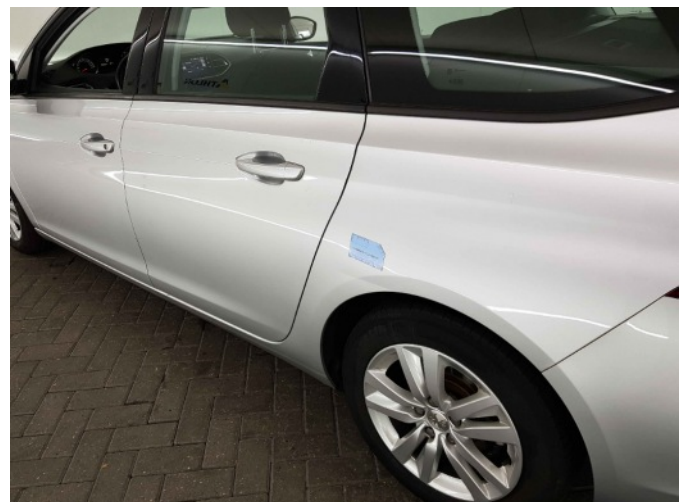
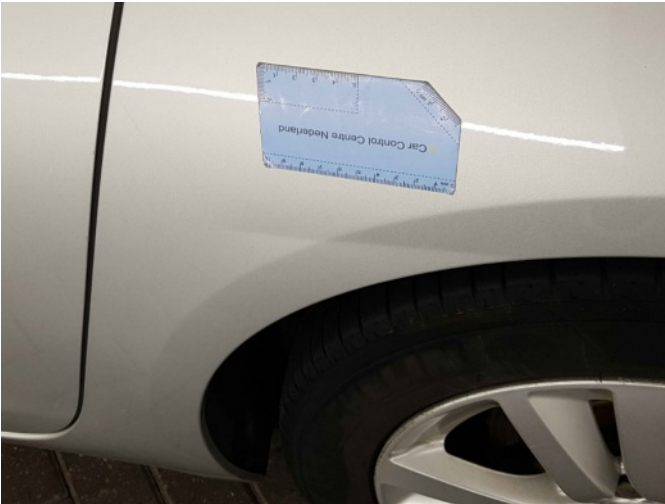
1. Zijwand - achter - Links

- 1.) Zijwand - achter - Links | Gedeukt
- 2.) Zijwand - achter - rechts | Krassen
- 3.) diversen | Gebruikssporen

**Gedeukt**

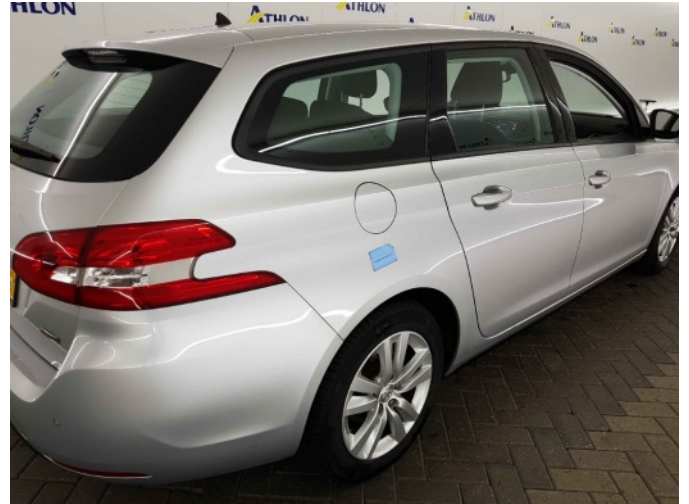
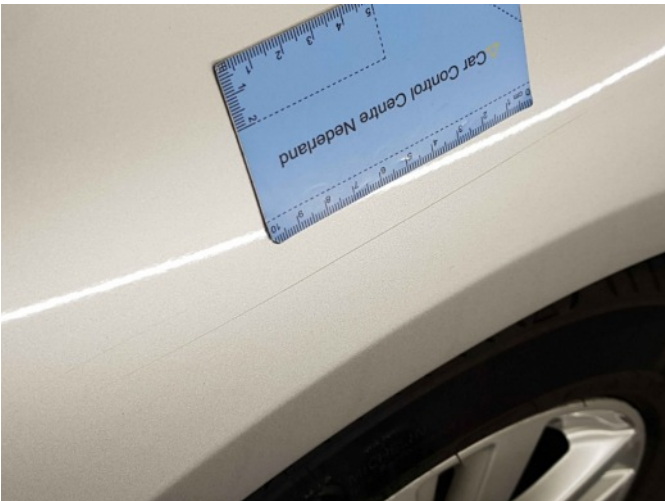
2. Zijwand - achter - rechts

**Krassen**

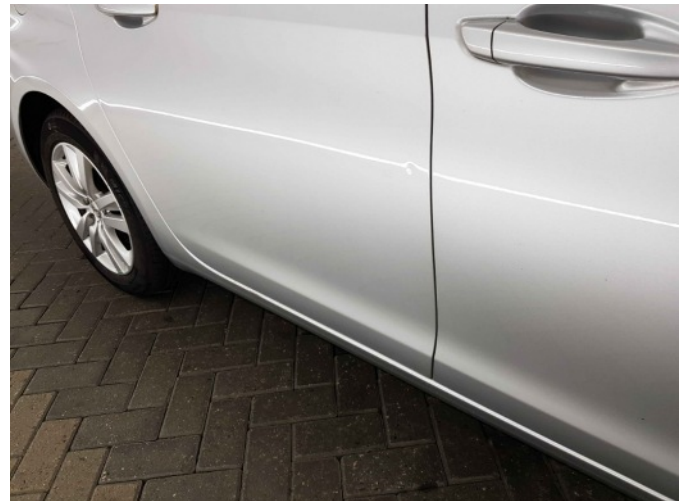
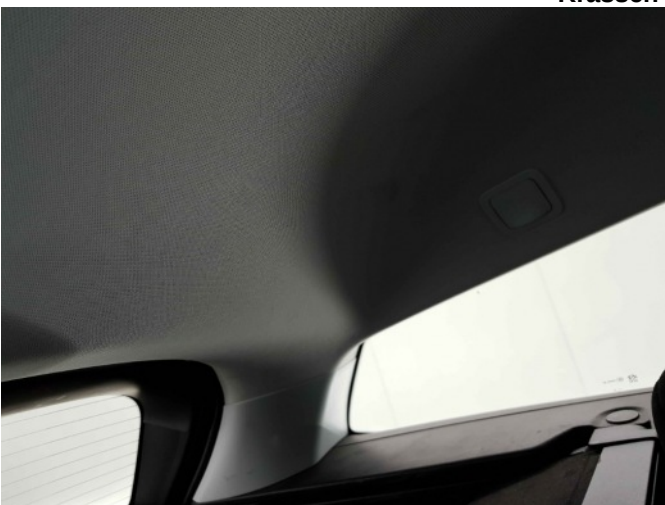
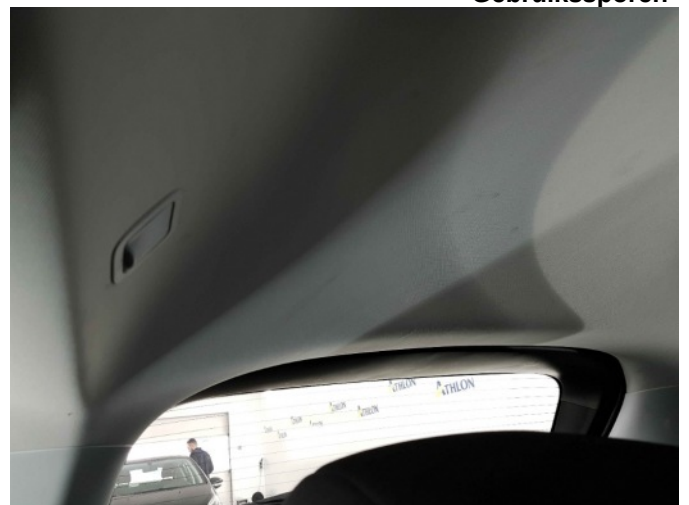
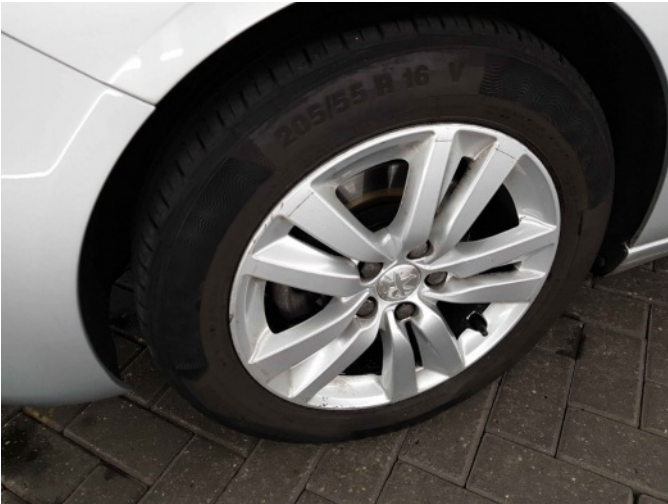
3. diversen

**Gebruikssporen**
