Rapport nummer: 0000000806073-NL170
Inspectie plaats: ALMERE
Bezichtigingdatum: 01.06.2021
Vlag : KK-378-G

Opel Insignia Sports Tourer; Hatchback; Diesel; Manual; Black

VIN:	W0LGT8G35H1010967	Kilometerstand afgelezen:	172381 km
Eerste registratie / Bouwjaar:	05.10.2016 / 0	Bezichtigingdatum / -plaats:	01.06.2021 ALMERE
Voertuig type:	Personenauto	Voertuig type:	Stationwagen
HSN/TSN:	null//null	Auto rookvrij:	ja
Conditie exterieur:	3 - Toestand bevredigend	Conditie interieur:	2 - Toestand goed

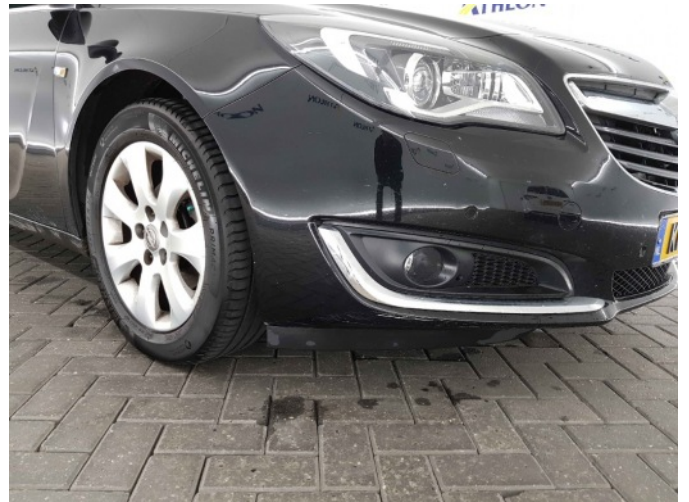
1. Voorbumper

- 1.) Voorbumper | Schaafplek
- 2.) diversen | Gebruikssporen

Schaafplek

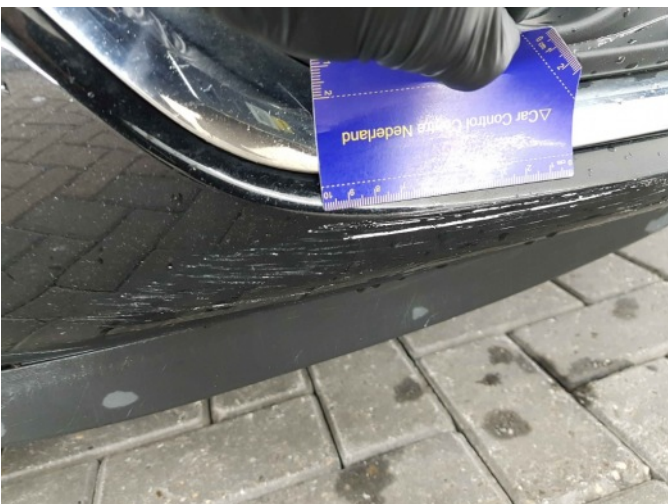
1. Voorbumper

Schaafplek

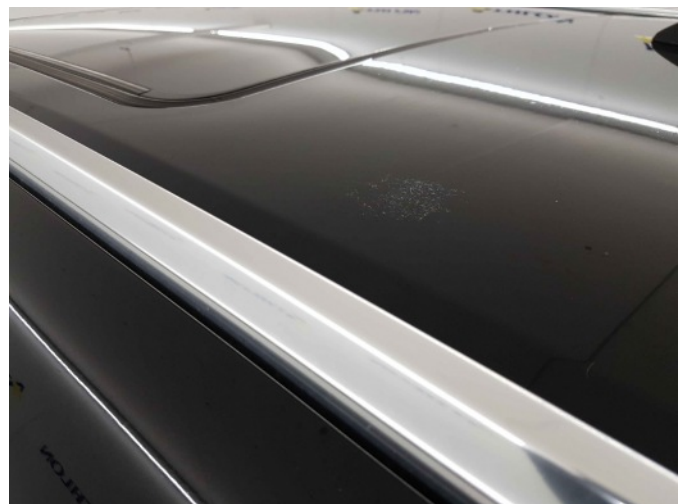
2. diversen

Gebruikssporen

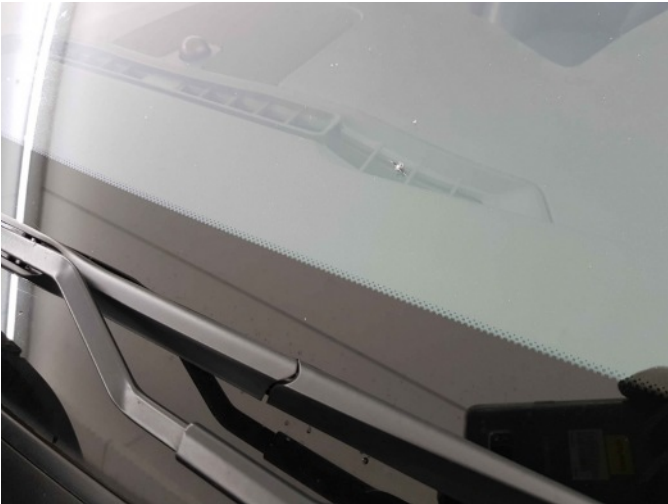
2. diversen

Gebruikssporen

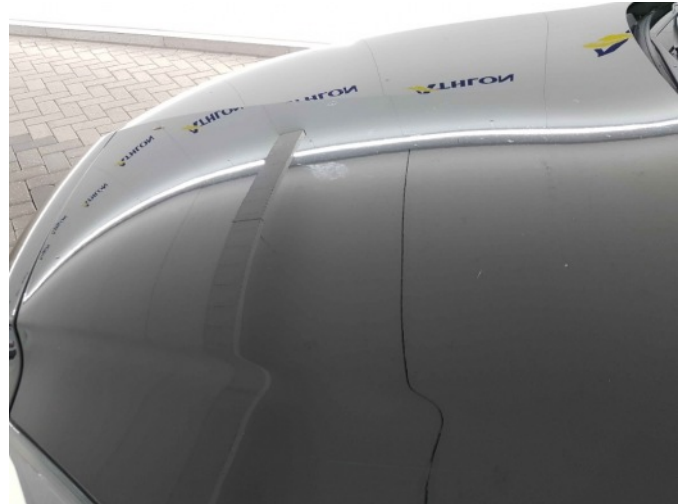
2. diversen

Gebruikssporen

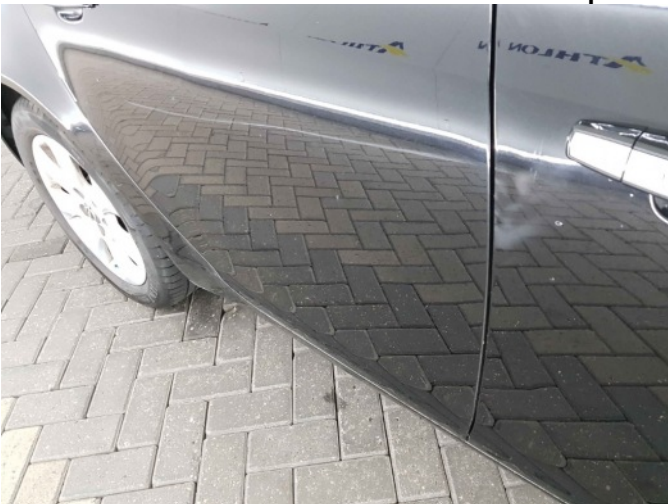
2. diversen

Gebruikssporen

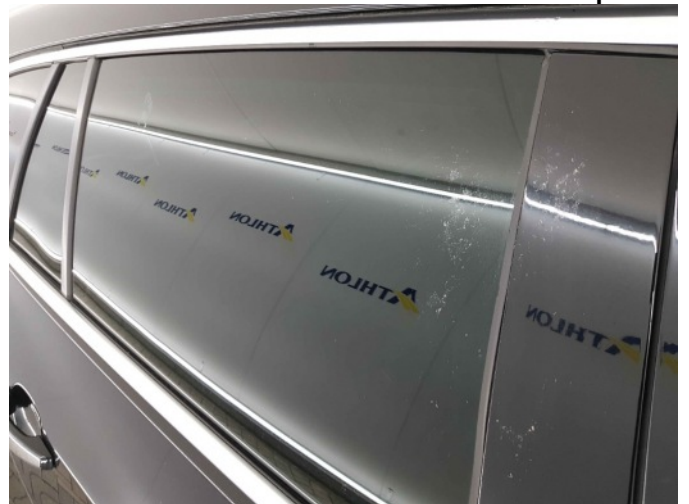
2. diversen

Gebruikssporen

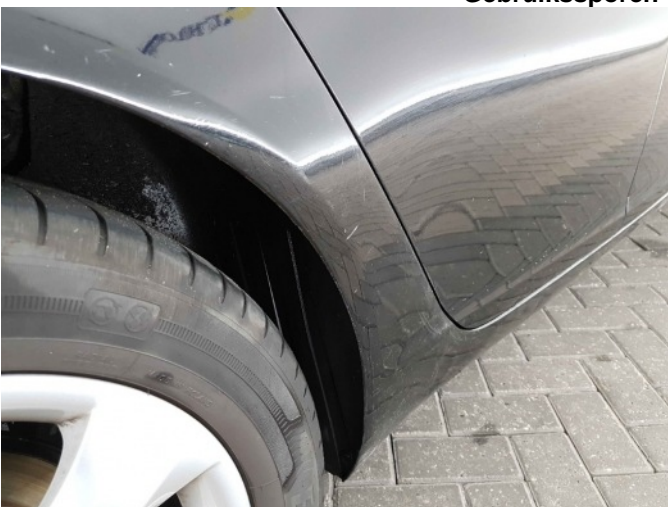
2. diversen

Gebruikssporen

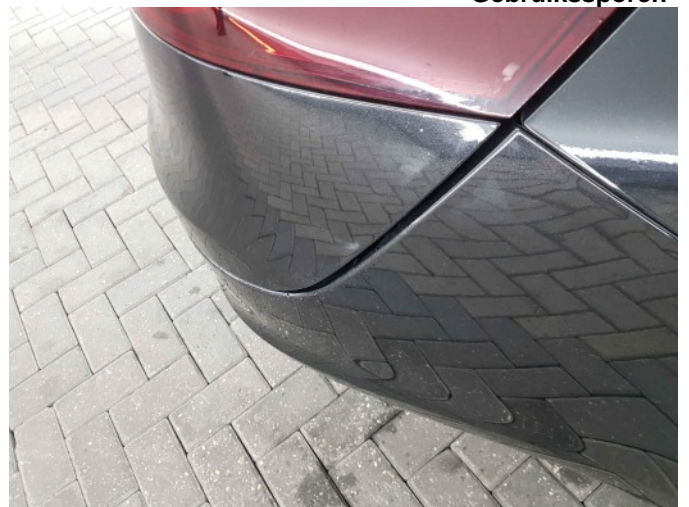
2. diversen

Gebruikssporen

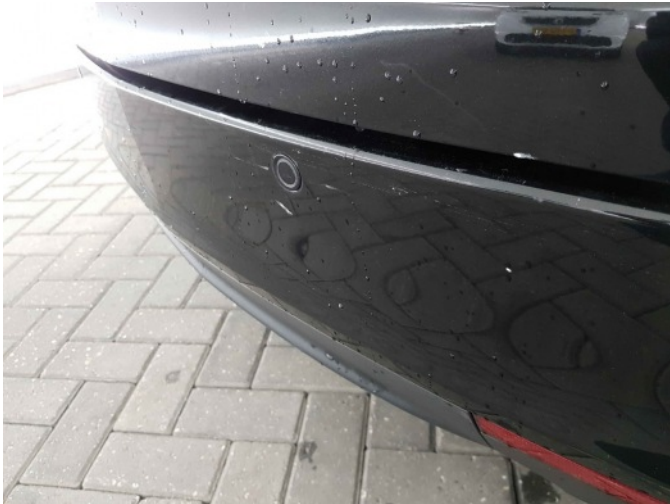
2. diversen

Gebruikssporen

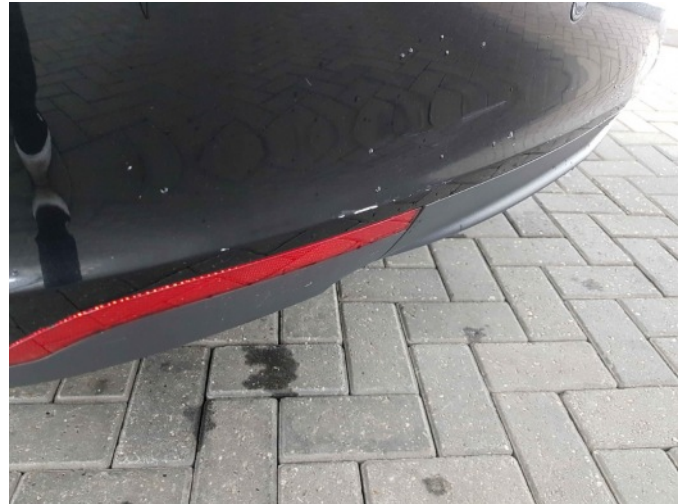
2. diversen

Gebruikssporen

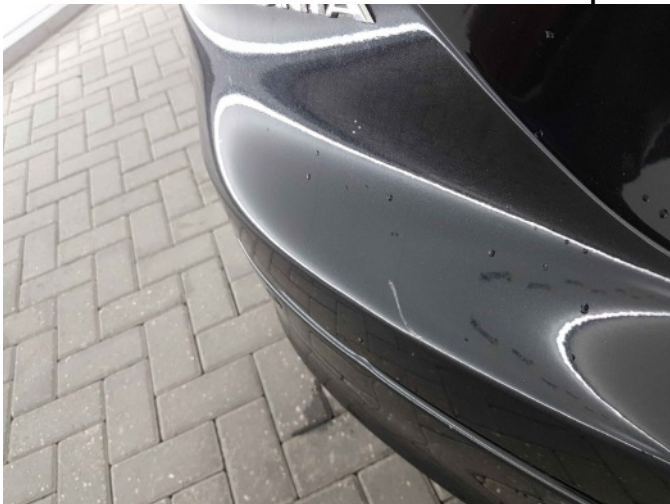
2. diversen

Gebruikssporen

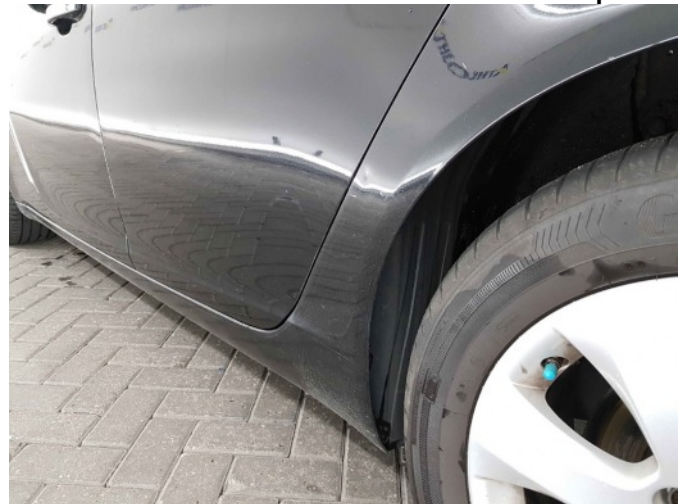
2. diversen

Gebruikssporen

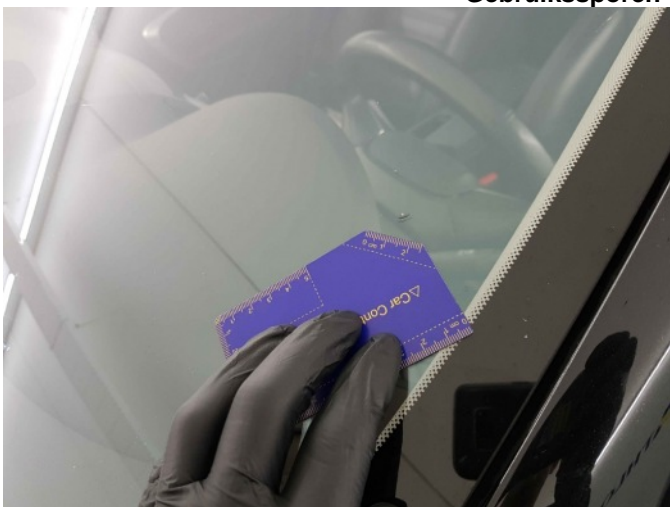
2. diversen

Gebruikssporen

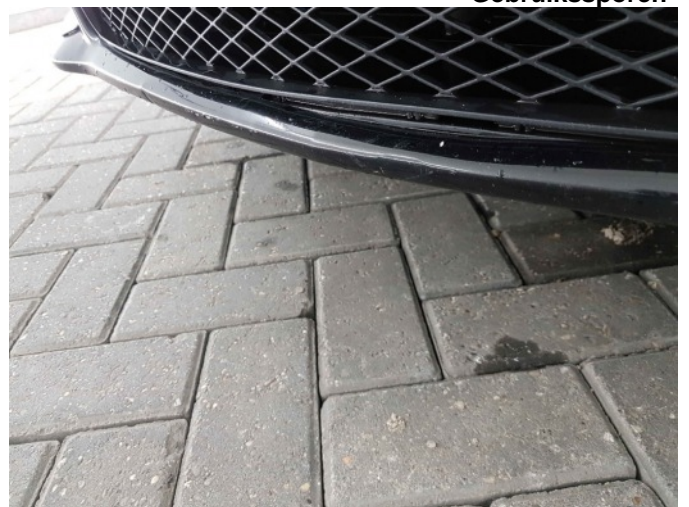
2. diversen

Gebruikssporen

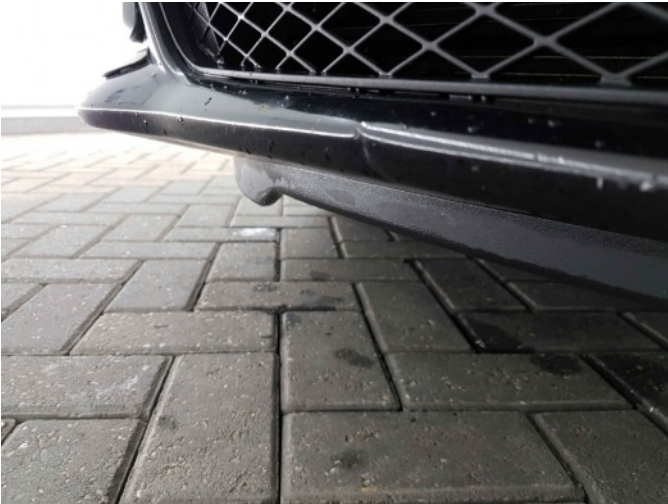
2. diversen

Gebruikssporen
