**Rapport nummer:** 0000000808304-NL170  
**Inspectie plaats:** ALMERE  
**Bezichtigingdatum:** 02.06.2021  
**Vlag :** NV-576-P

##### Skoda Octavia Combi;Hatchback;Diesel;Automatic;Brown

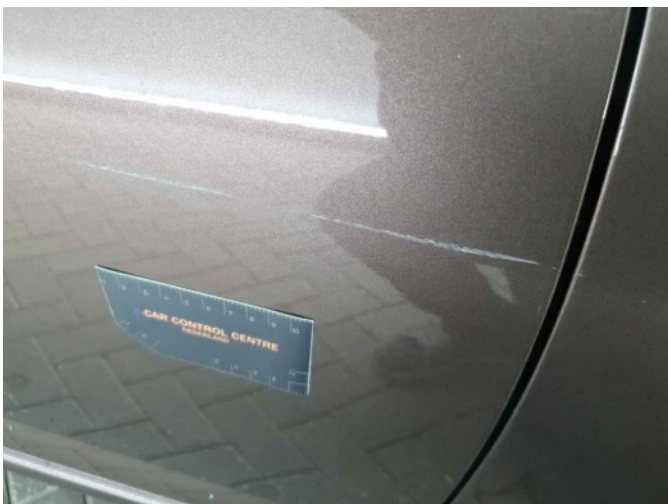
1. Portier voor - rechts

Krassen

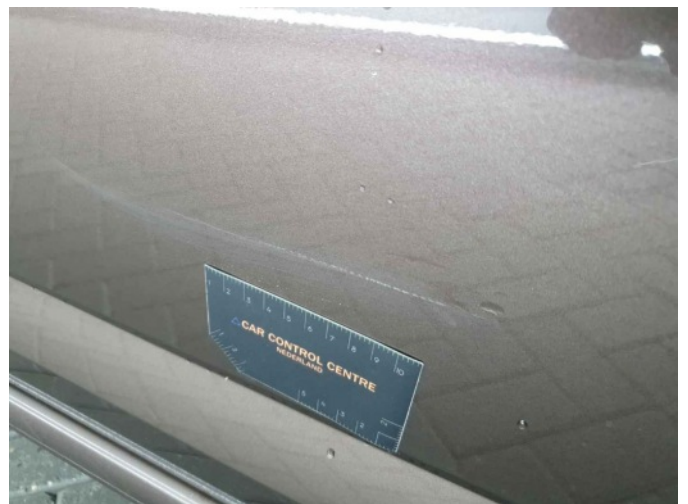
1. Portier voor - rechts

Krassen

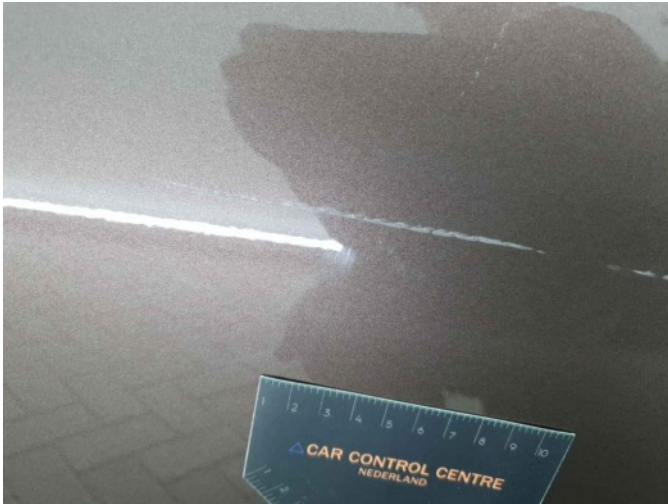
1. Portier voor - rechts

**Krassen**

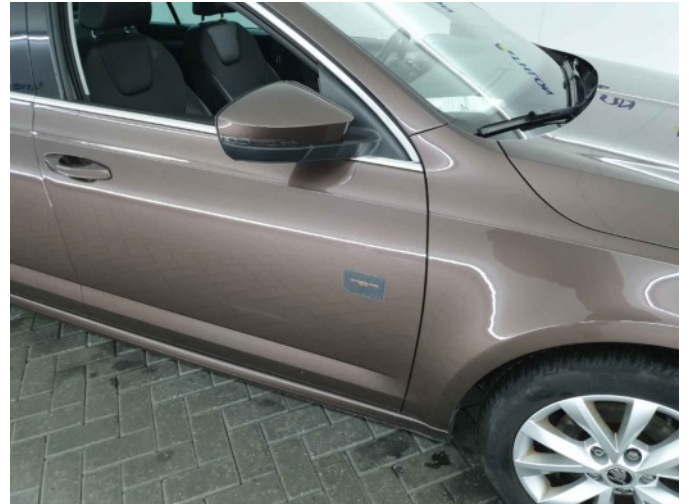
1. Portier voor - rechts

**Krassen**
