**Rapport nummer:** 0000000808535-NL170  
**Inspectie plaats:** ALMERE  
**Bezichtigingdatum:** 02.06.2021  
**Vlag :** PS-439-V

#### Mercedes C-Klasse Limousine;Sedan;Diesel;Automatic;Blue

#### Raming van de schade

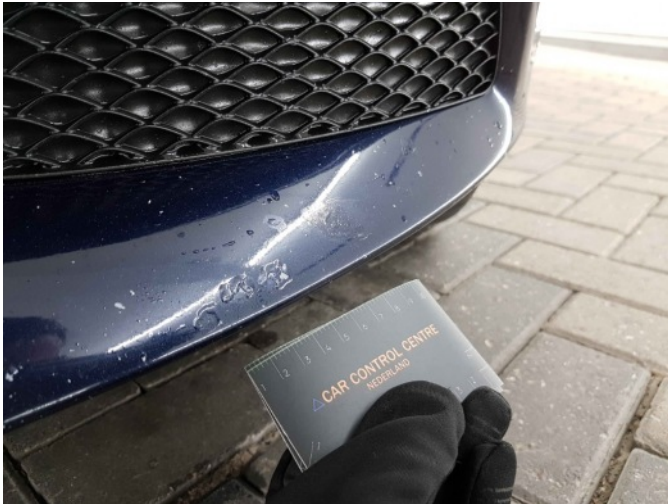
1. Voorbumper

**Gebruikssporen**

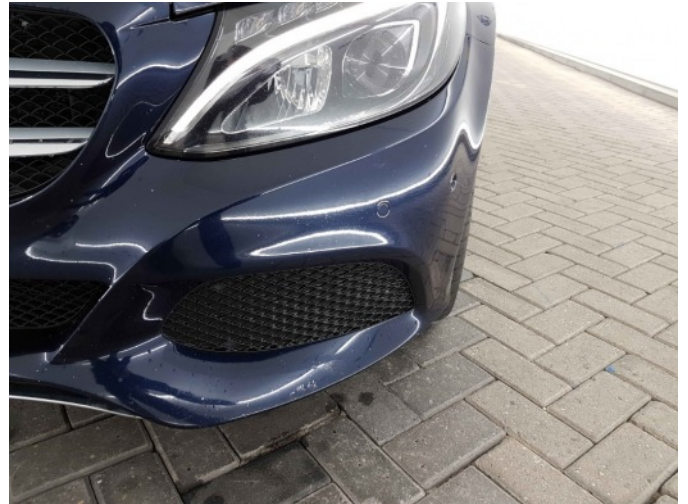
1. Voorbumper

**Gebruikssporen**

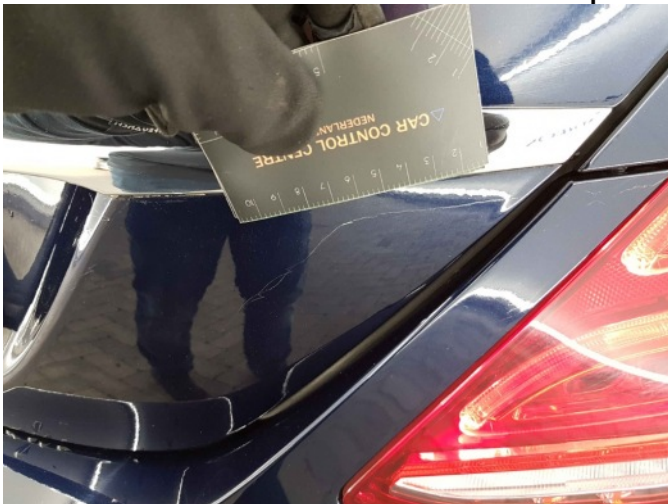
2. Achterklep

**Gebruikssporen**

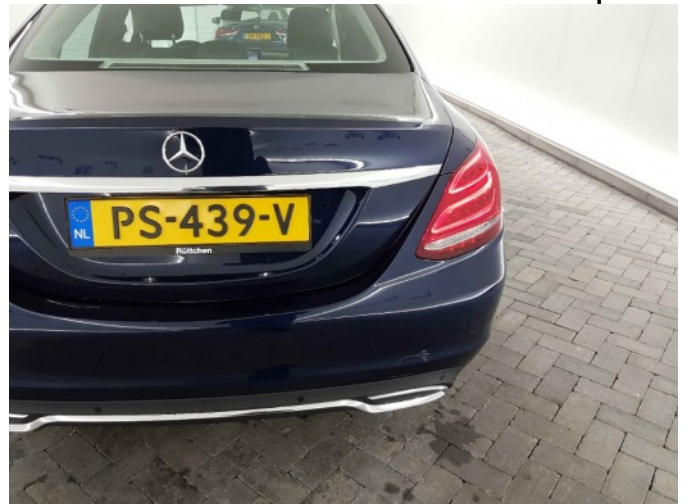
2. Achterklep

**Gebruikssporen**

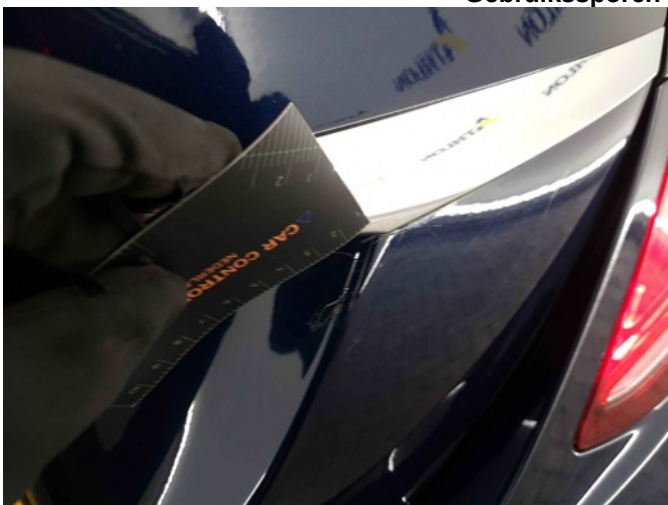
2. Achterklep

**Gebruikssporen**

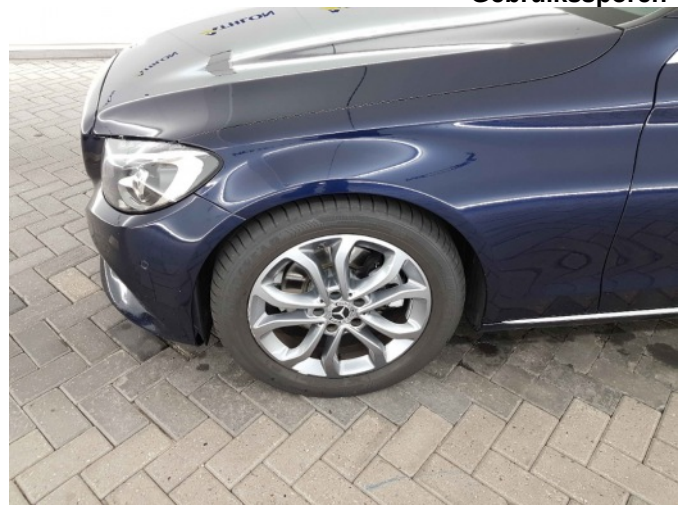
3. Diversen

**Gebruikssporen**

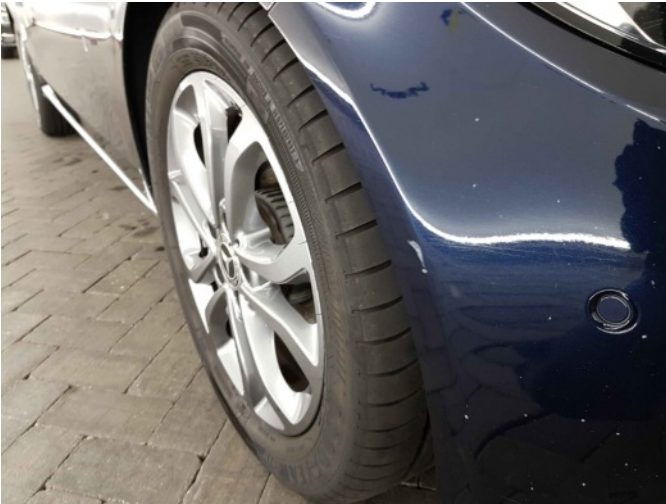
3. Diversen

**Gebruikssporen**

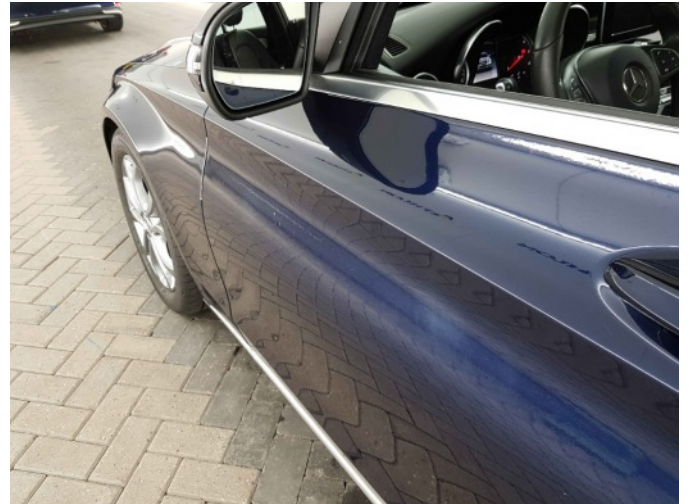
3. Diversen

**Gebruikssporen**

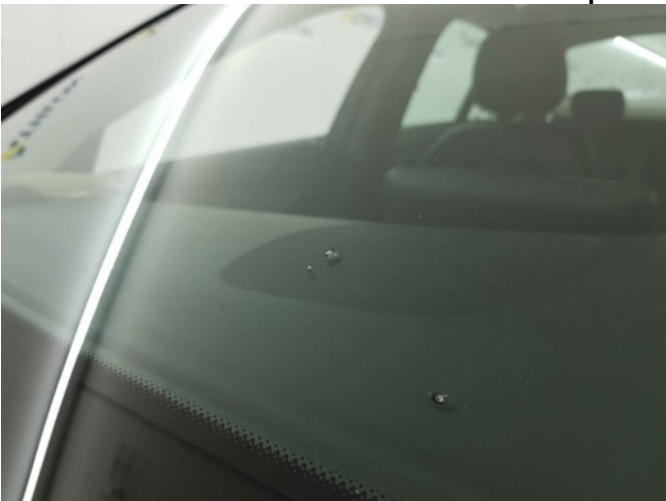
3. Diversen

**Gebruikssporen**

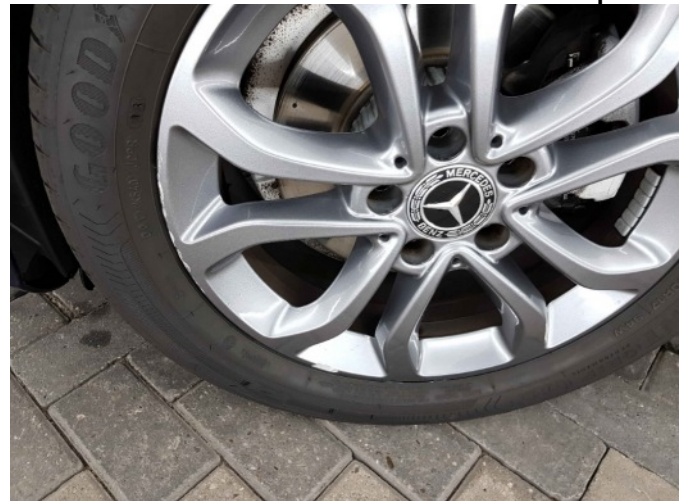
3. Diversen

**Gebruikssporen**

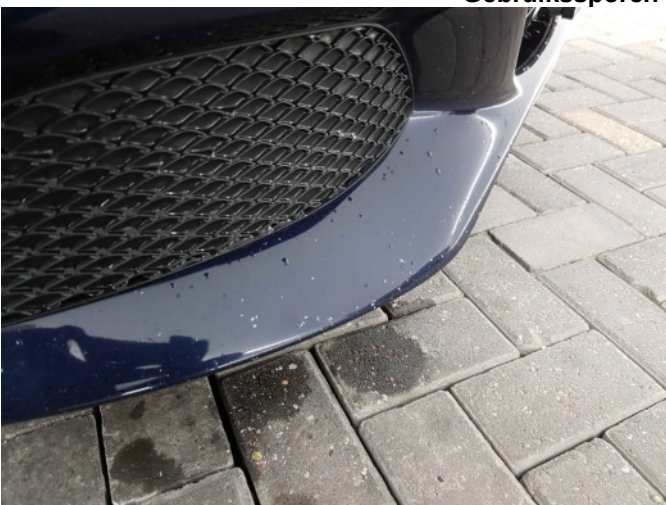
3. Diversen

**Gebruikssporen**

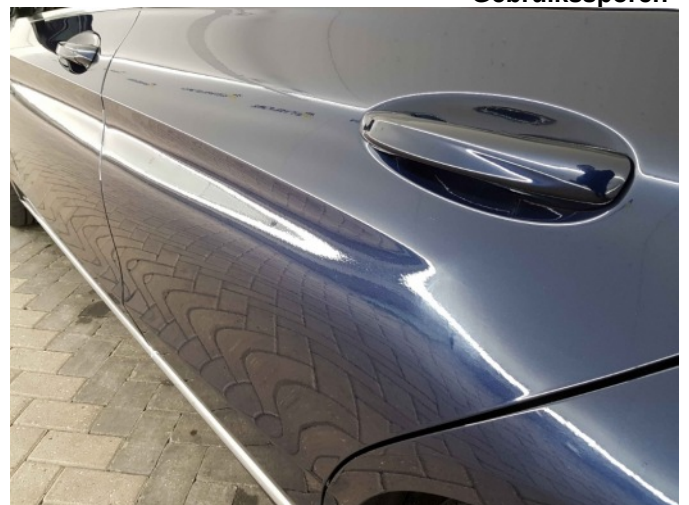
3. Diversen

**Gebruikssporen**

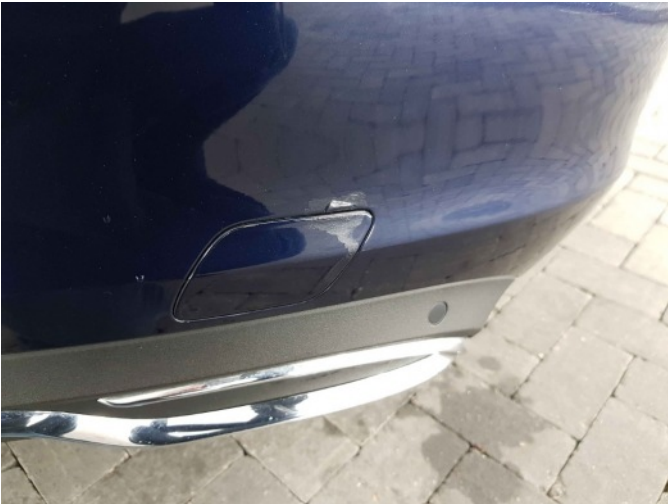
3. Diversen

**Gebruikssporen**
