Rapport nummer: 0000000806030-NL170
Inspectie plaats: ALMERE
Bezichtigingdatum: 02.06.2021
Vlag : JZ-589-P

Renault Talisman Estate;Hatchback;Diesel;Manual;Grey

VIN:	VF1RFD00656045900	Kilometerstand afgelezen:	138065 km
Eerste registratie / Bouwjaar:	15.07.2016 / 0	Bezichtigingdatum / -plaats:	02.06.2021 ALMERE
Voertuig type:	Personenauto	Voertuig type:	Stationwagen
HSN/TSN:	null//null	Auto rookvrij:	ja
Conditie exterieur:	3 - Toestand bevredigend	Conditie interieur:	3 - Toestand bevredigend

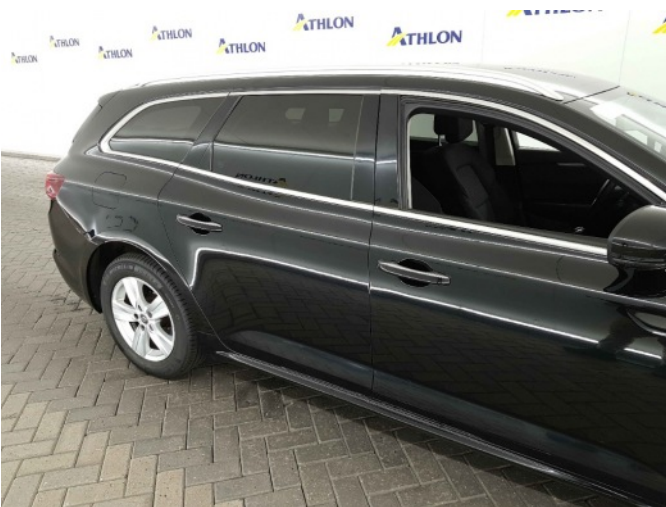
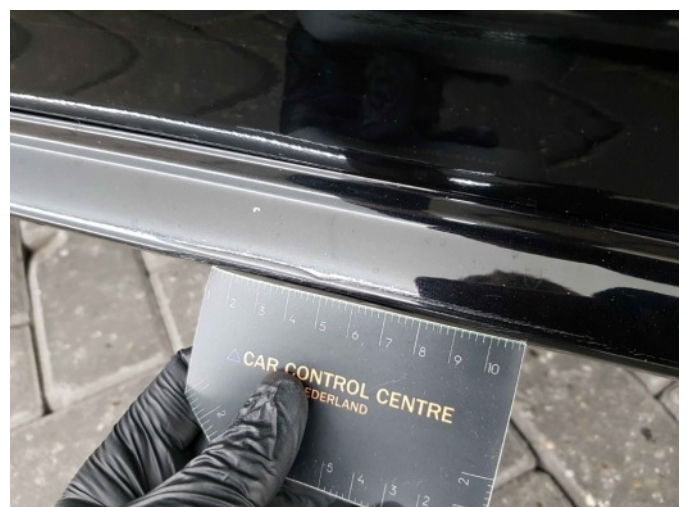
1. Dorpel - rechts

- 1.) Dorpel - rechts | Gebruikssporen
- 2.) Zijwand - achter - Links | Deuk/Deuken
- 3.) Diverse | Gebruikssporen

Gebruikssporen

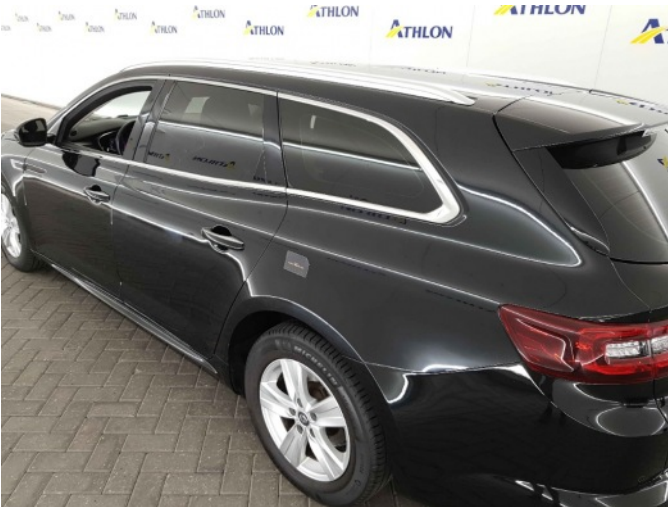
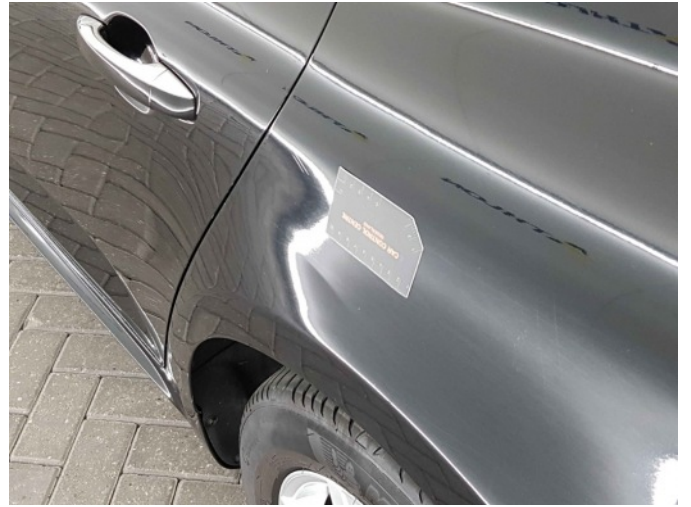
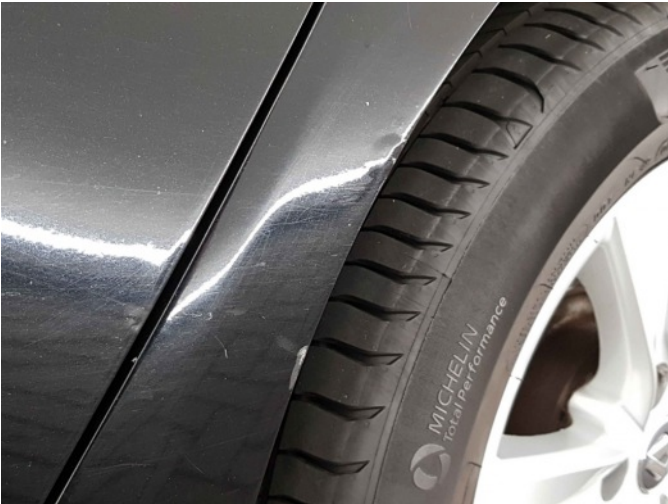
2. Zijwand - achter - Links

Deuk/Deuken

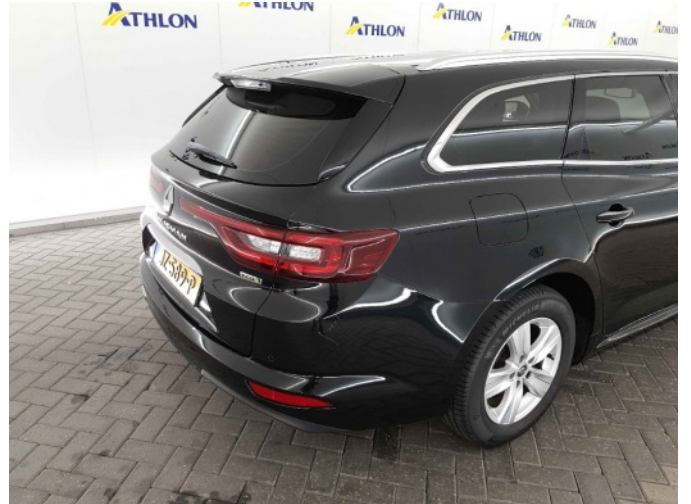
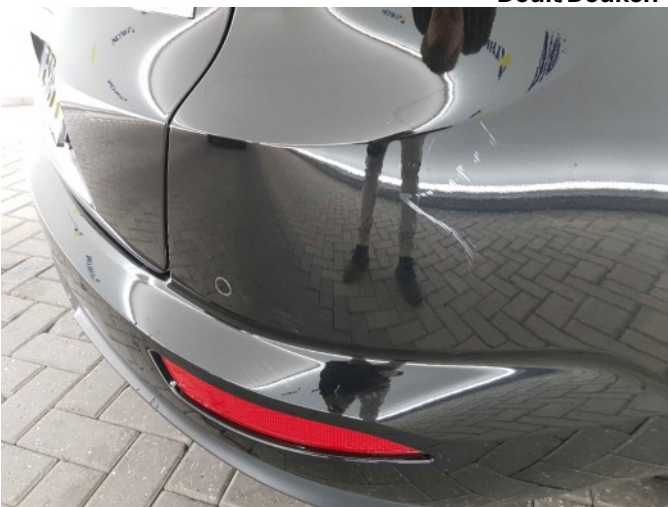
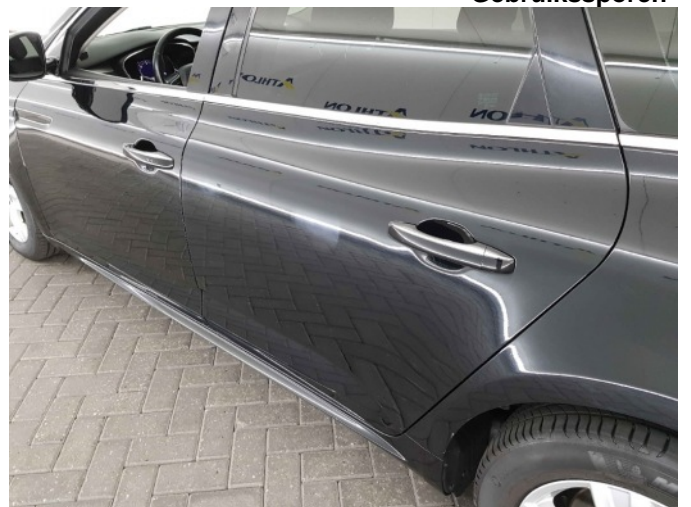
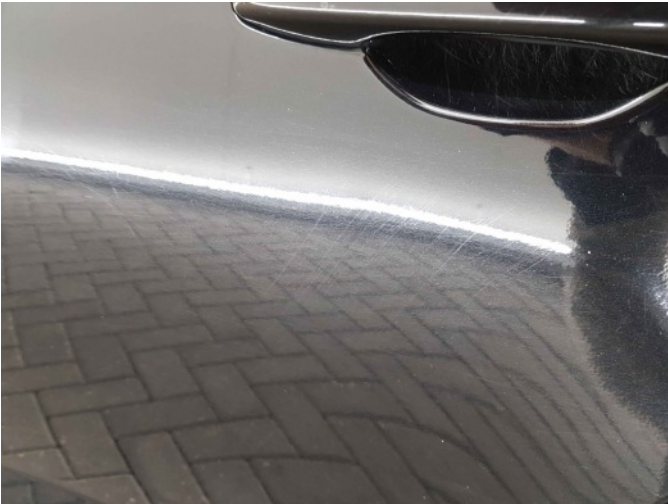
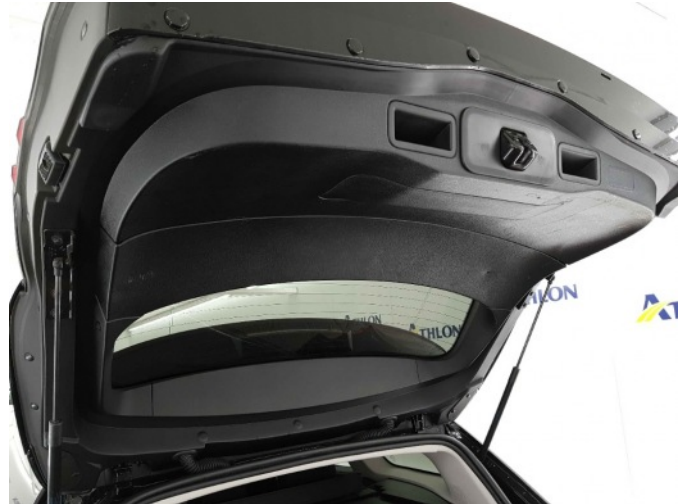
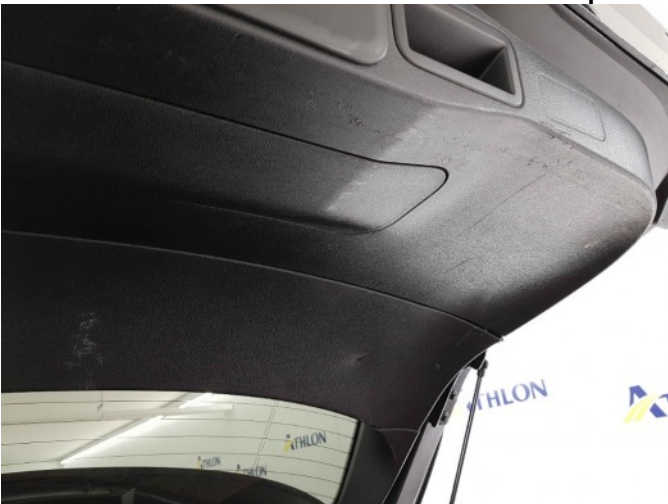
3. Diverse

Gebruikssporen
