Rapport nummer: 0000000807213-NL170
Inspectie plaats: ALMERE
Bezichtigingdatum: 02.06.2021
Vlag : KF-958-B

Volkswagen Passat Variant;Hatchback;Diesel;Manual;Beige

VIN:	WVWZZZ3CZHE034229	Kilometerstand afgelezen:	200913 km
Eerste registratie / Bouwjaar:	12.08.2016 / 0	Bezichtigingdatum / -plaats:	02.06.2021 ALMERE
Voertuig type:	Personenauto	Voertuig type:	Stationwagen
HSN/TSN:	null//null	Auto rookvrij:	ja
Conditie exterieur:	3 - Toestand bevredigend	Conditie interieur:	3 - Toestand bevredigend

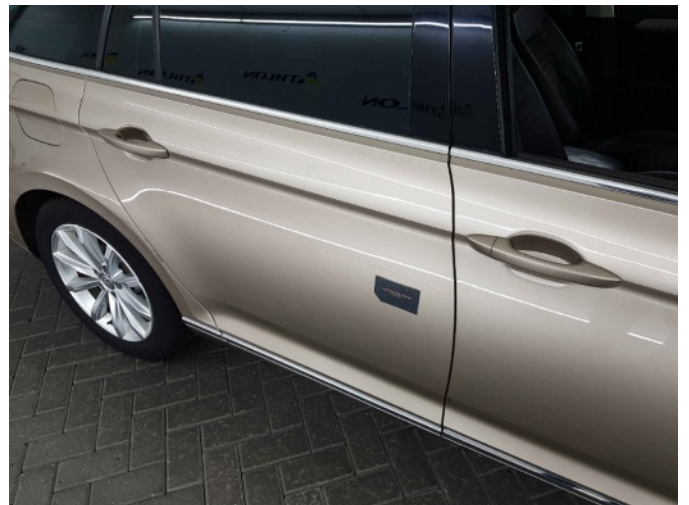
1. Portier achter - rechts

Krassen

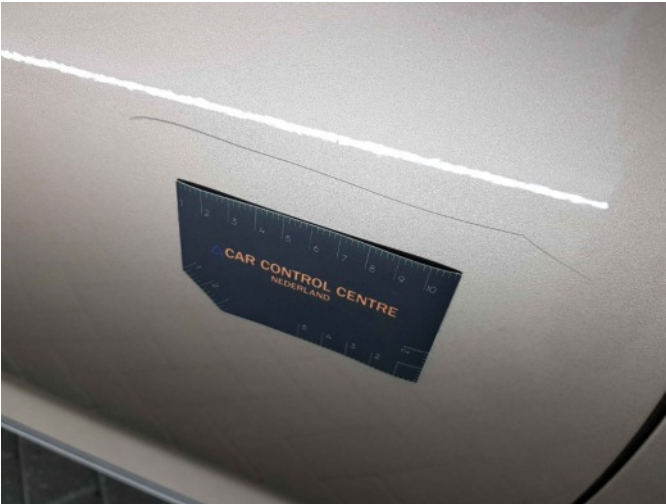
1. Portier achter - rechts

Krassen

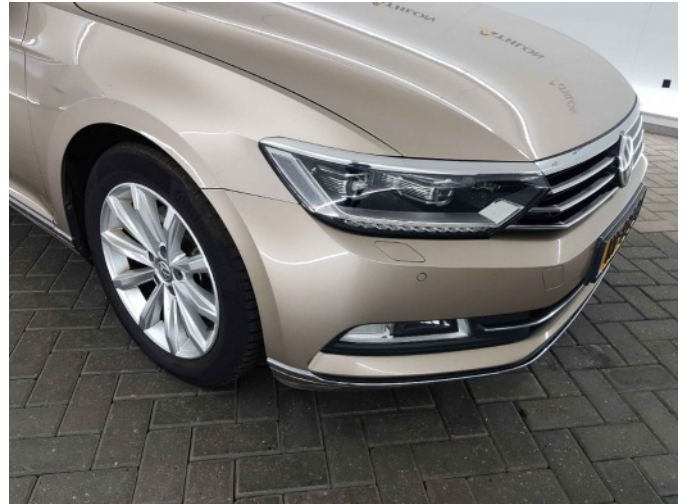
2. Voorbumper

Schaafplek

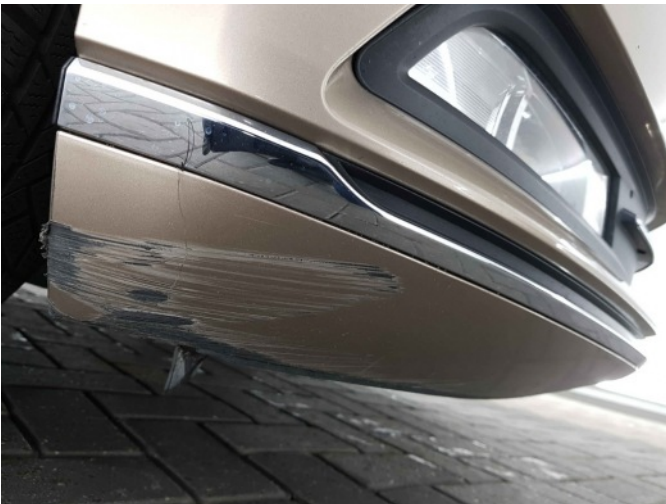
2. Voorbumper

Schaafplek

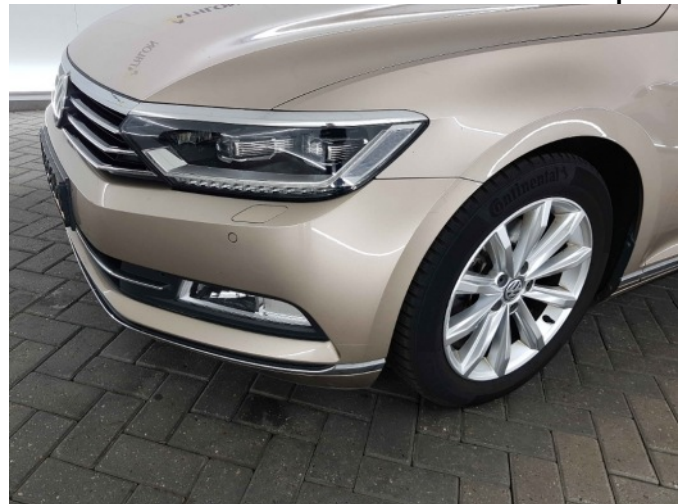
3. Voorbumper

Schaafplek

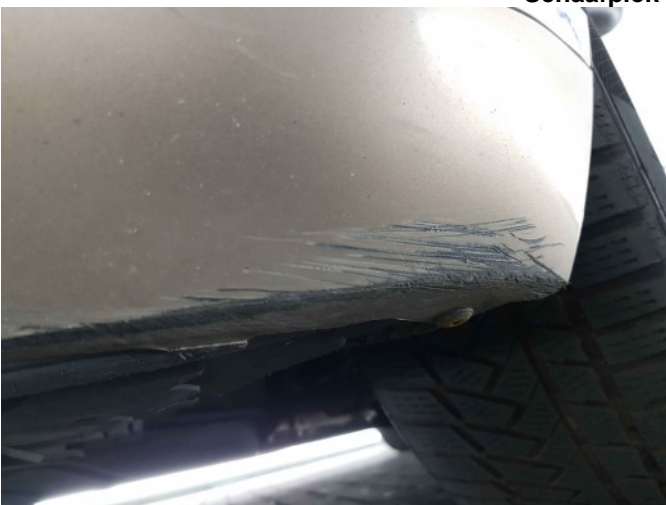
3. Voorbumper

Schaafplek

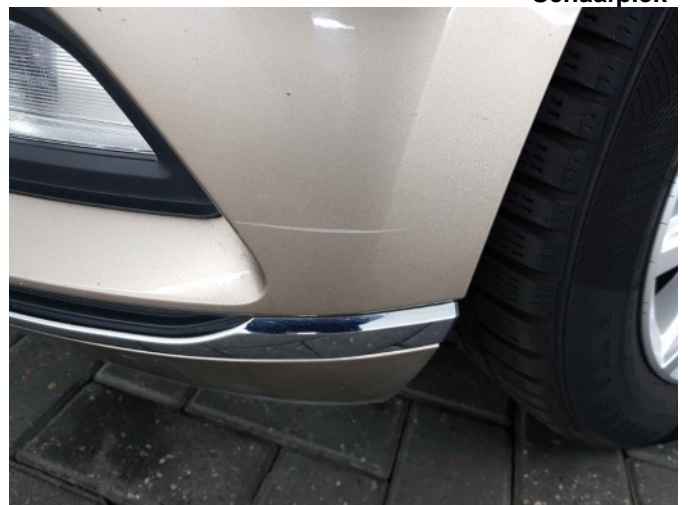
3. Voorbumper

Schaafplek

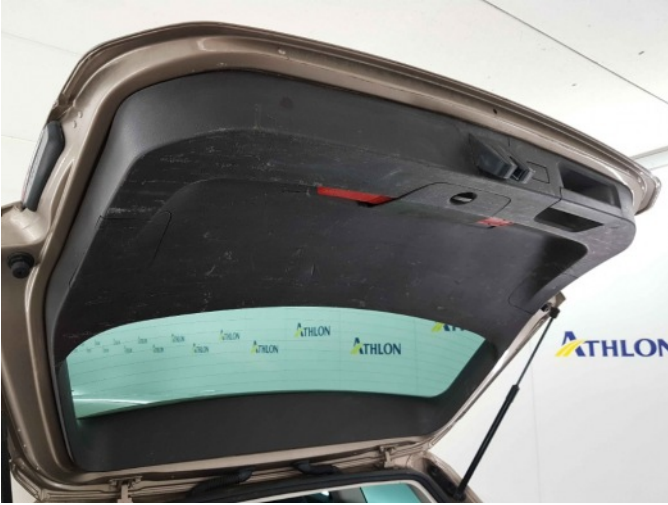
4. Diverse interieur schade

Beschadigd

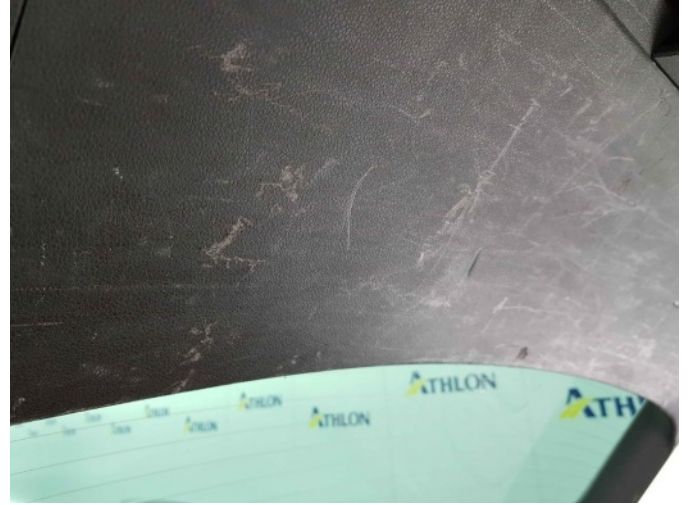
4. Diverse interieur schade

Beschadigd

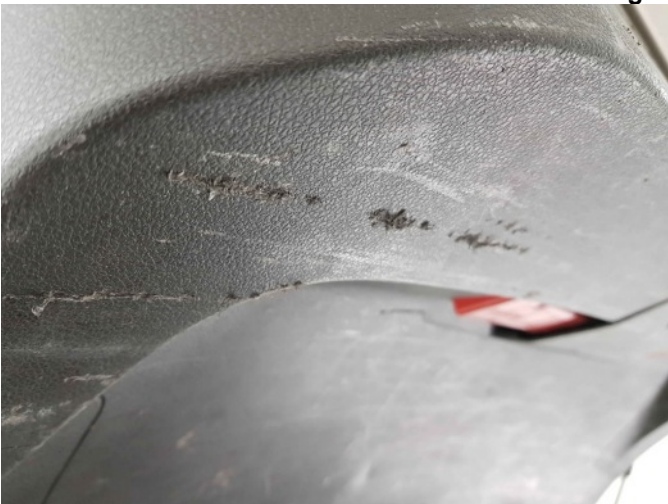
4. Diverse interieur schade

Beschadigd

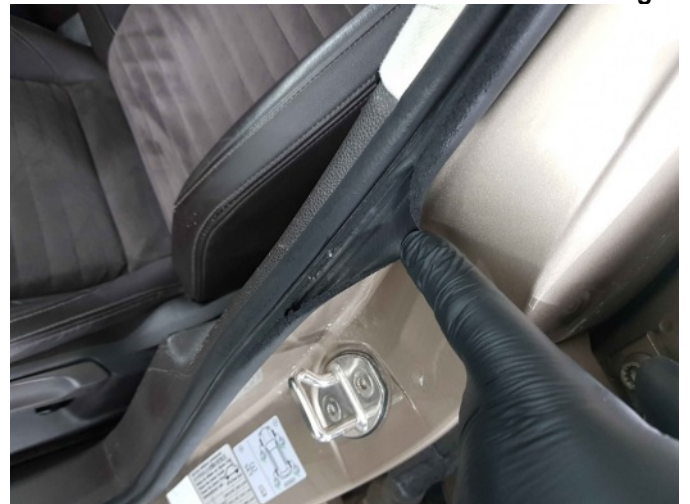
5. Diverse

Gebruikssporen

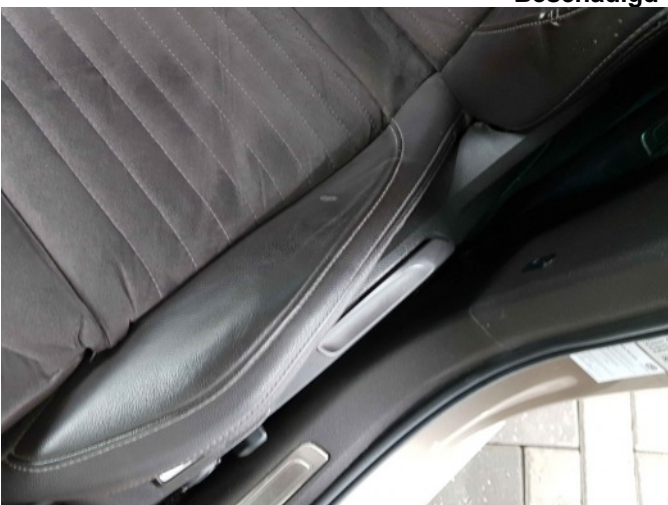
5. Diverse

Gebruikssporen

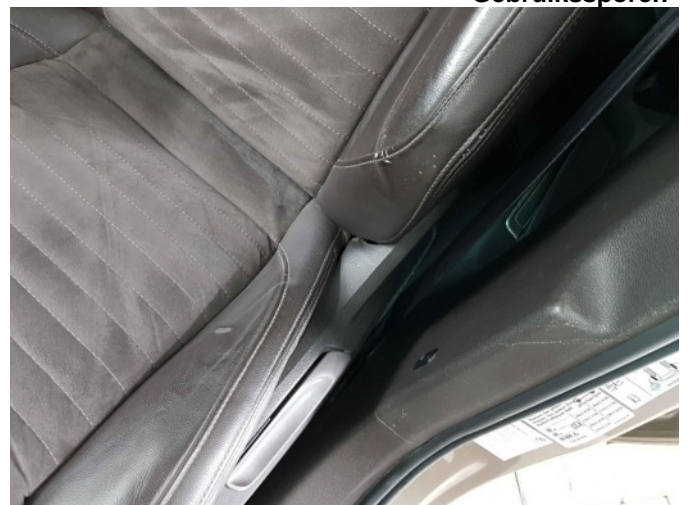
5. Diverse

Gebruikssporen

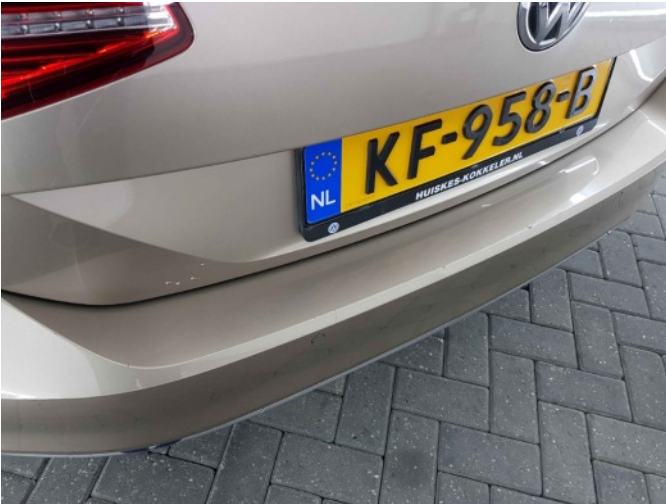
5. Diverse

Gebruikssporen

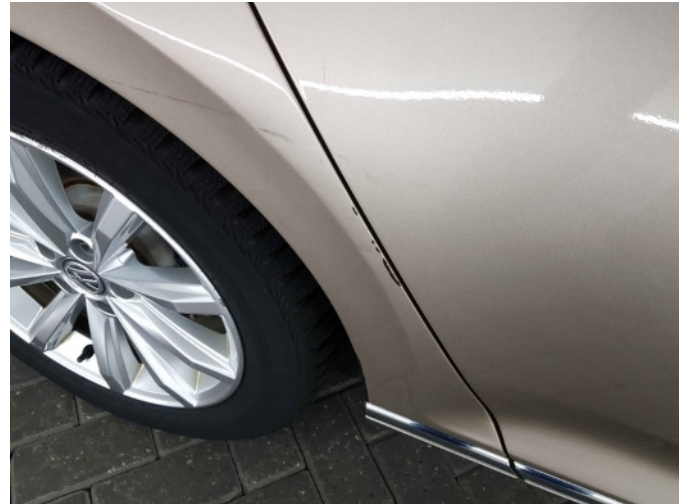
5. Diverse

Gebruikssporen

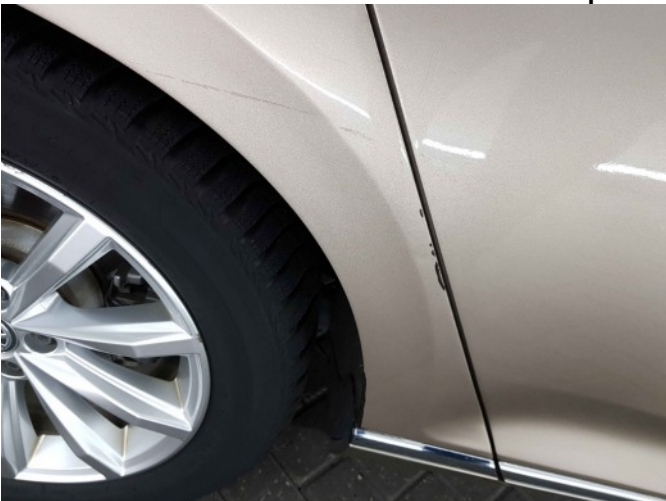
5. Diverse

Gebruikssporen

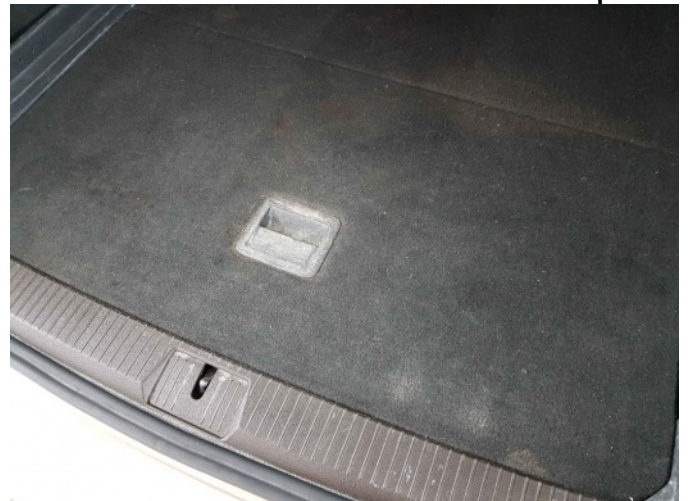
5. Diverse

Gebruikssporen

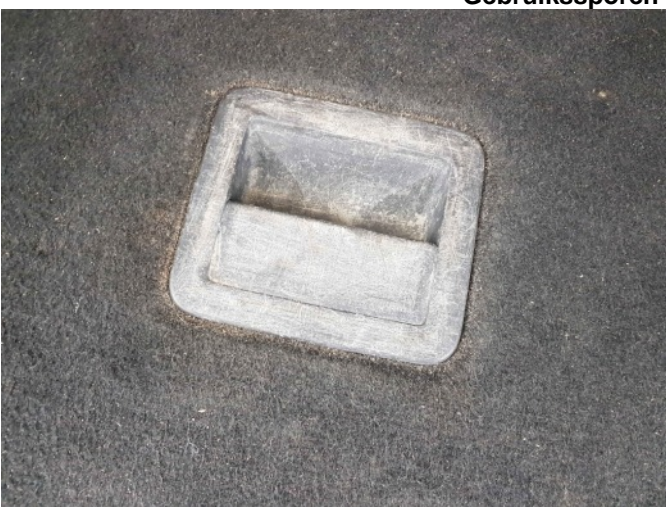
5. Diverse

Gebruikssporen
