**Rapport nummer:** 0000000806124-NL170  
**Inspectie plaats:** ALMERE  
**Bezichtigingdatum:** 28.05.2021  
**Vlag :** NB-520-K

#### Mitsubishi Outlander;Terreinwagen;Petrol;Automatic;Black

| VIN: | <b>JMBXDGG2WHZ004136</b> | Kilometerstand afgelezen: | <b>93347 km</b> |

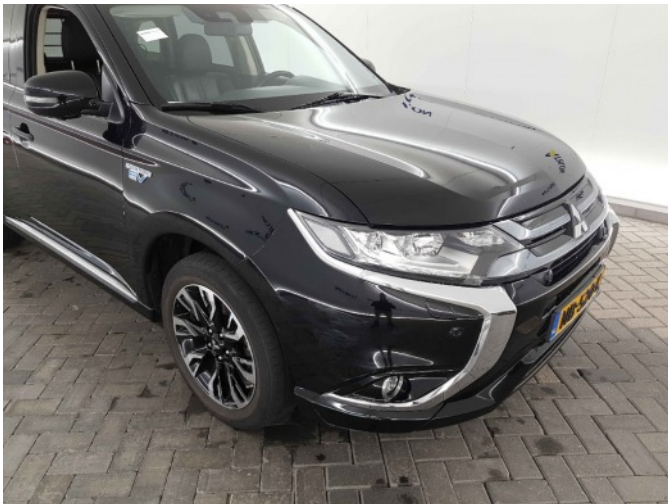
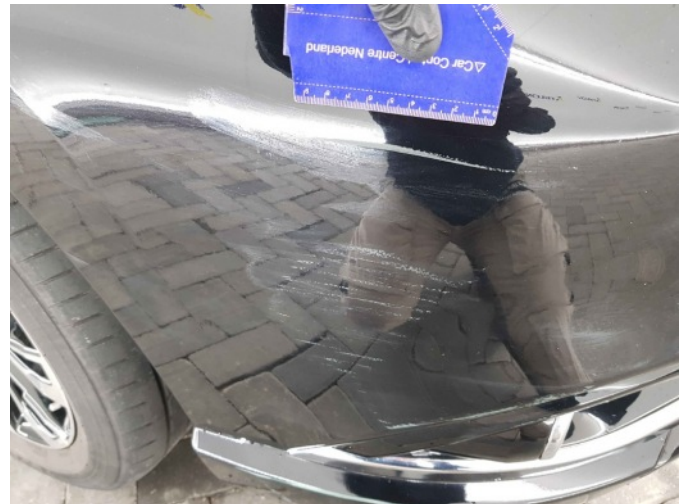
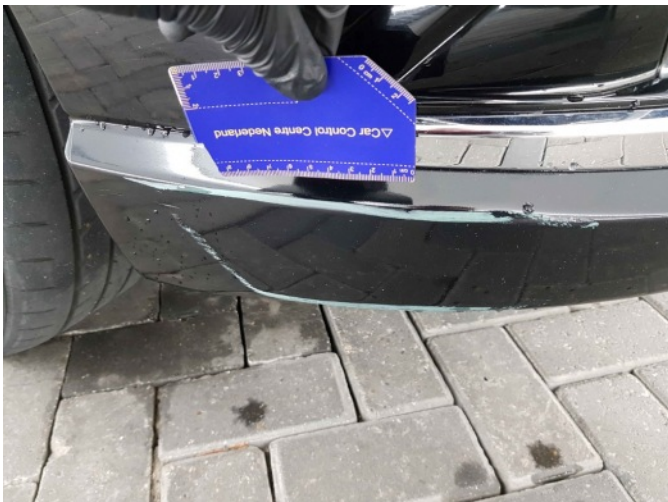
1. Voorbumper

**Krassen**

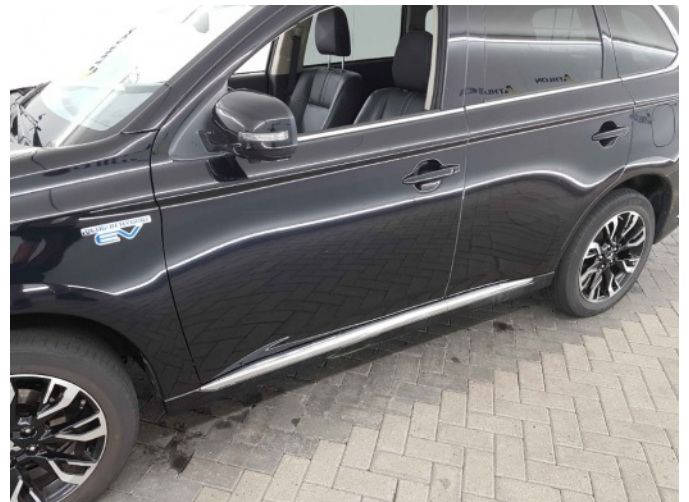
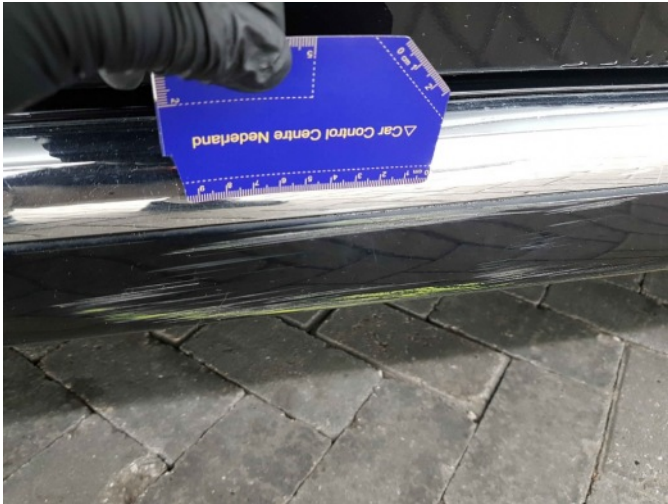
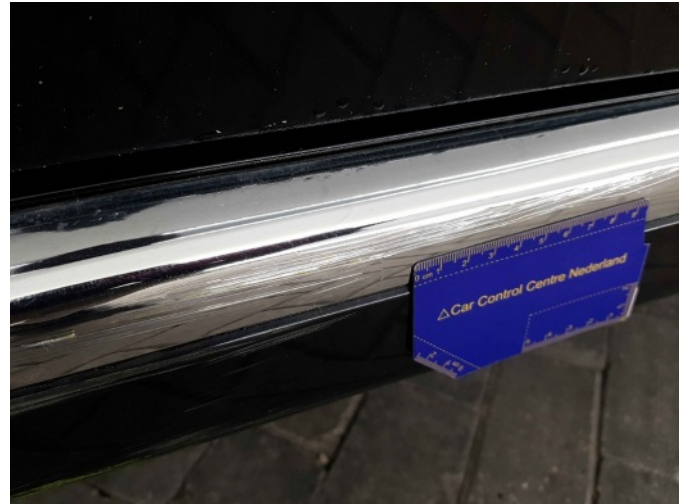
2. Dorpel - links

**Krassen**

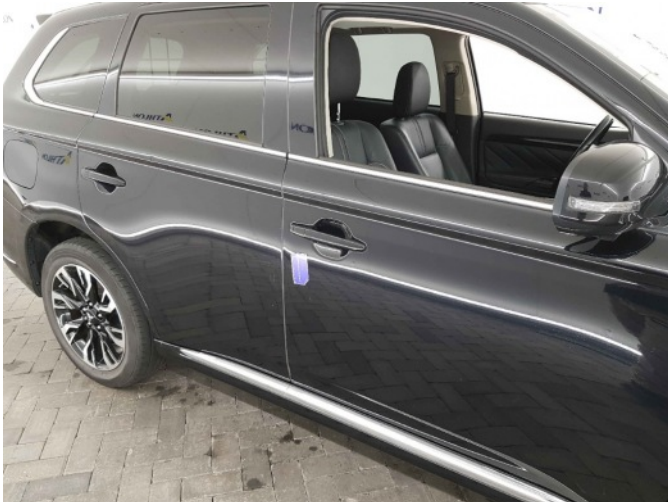
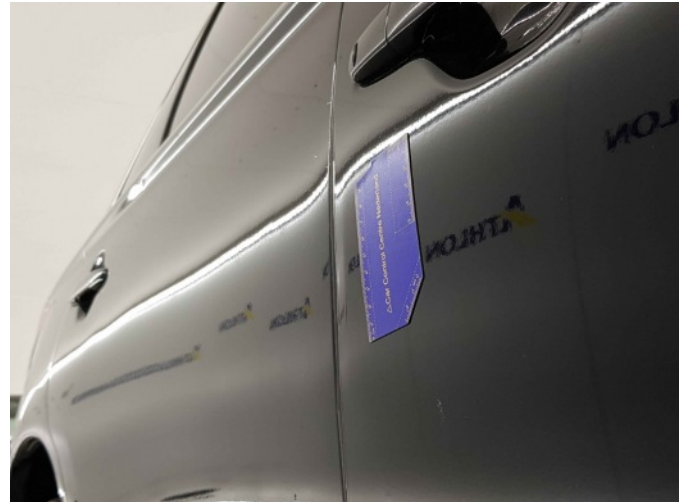
3. Portier voor - rechts

**Deuk/Deuken**

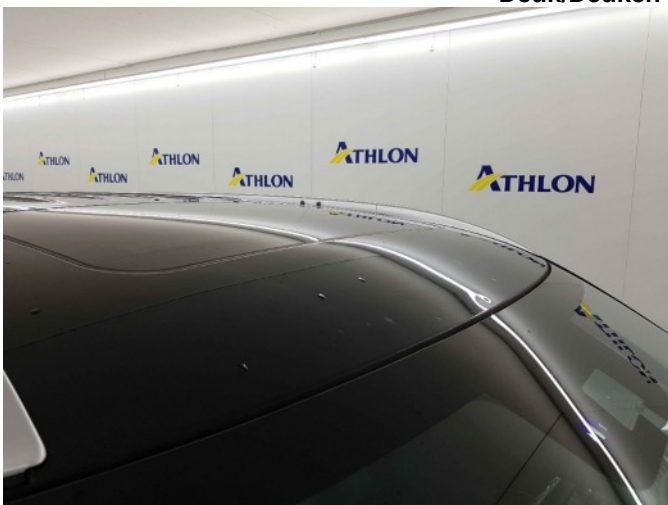
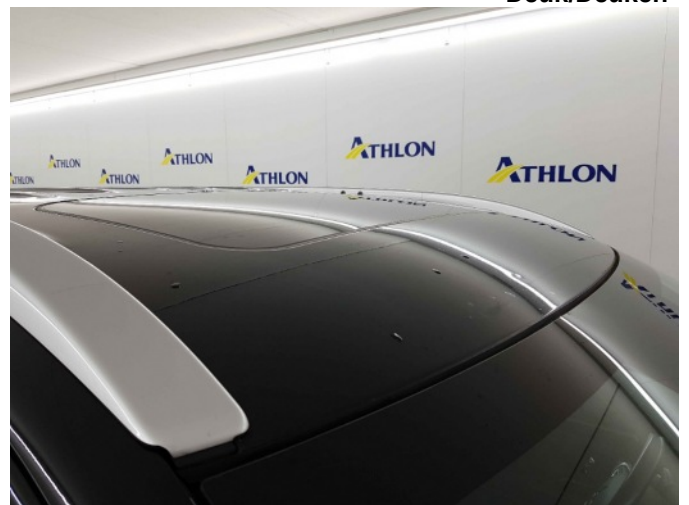
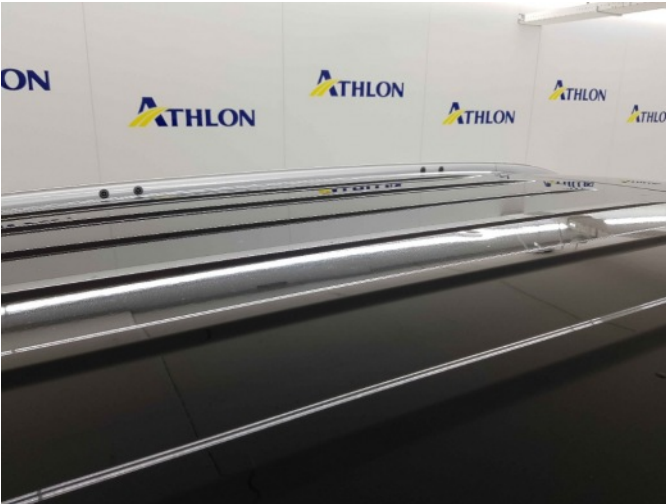
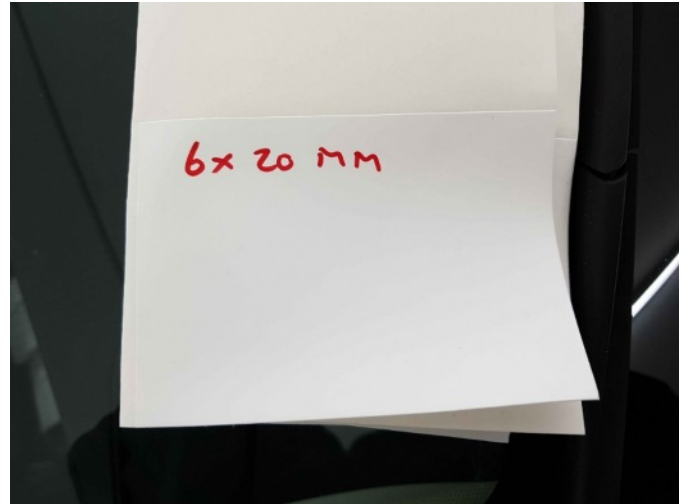
4. Dak

**Deuk/Deuken**

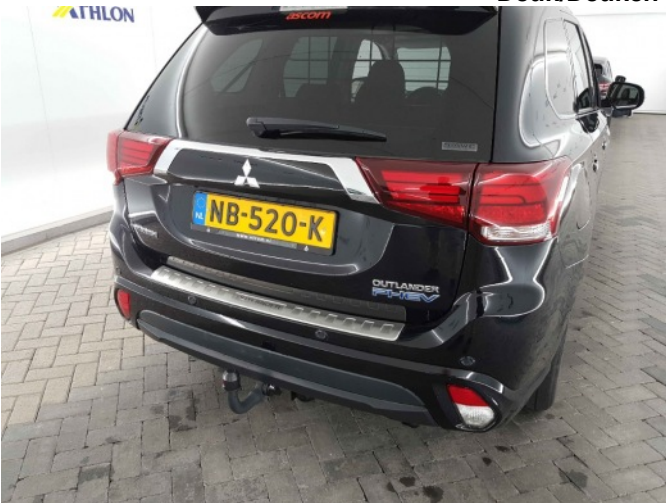
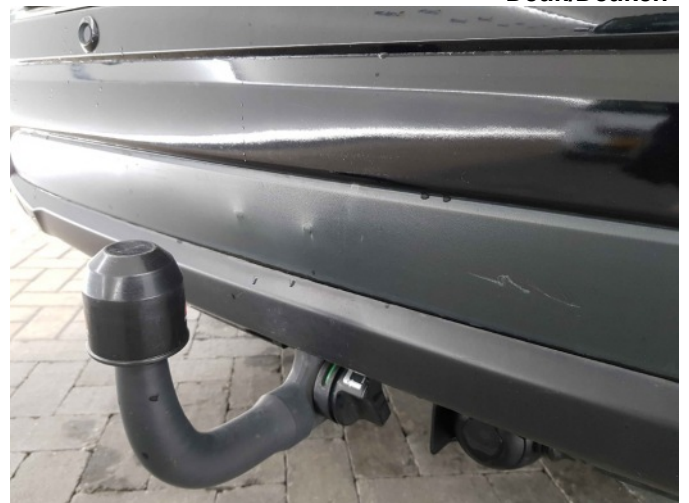
5. Achterbumper

Deuk/Deuken

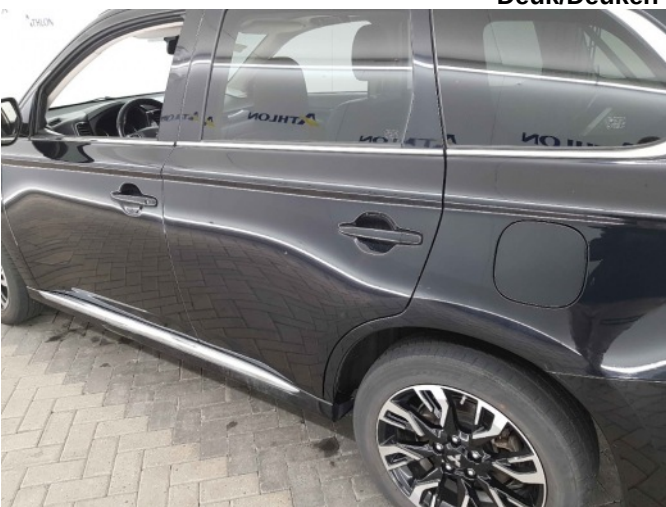
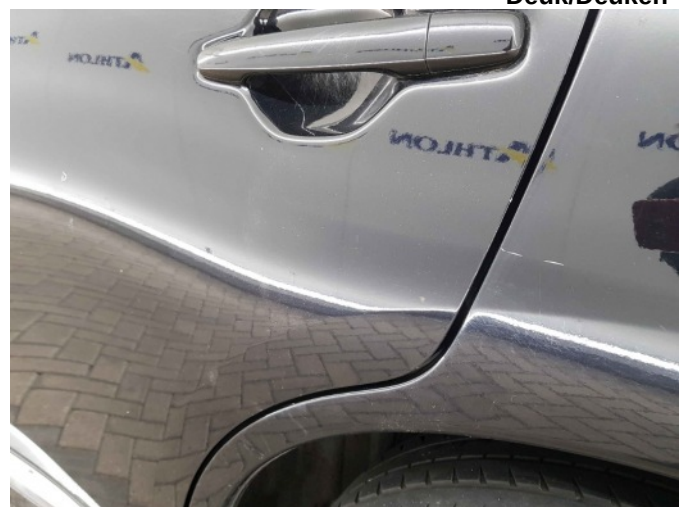
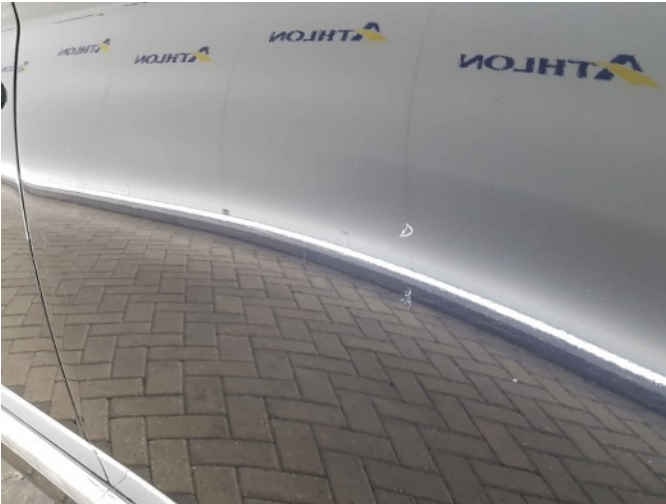
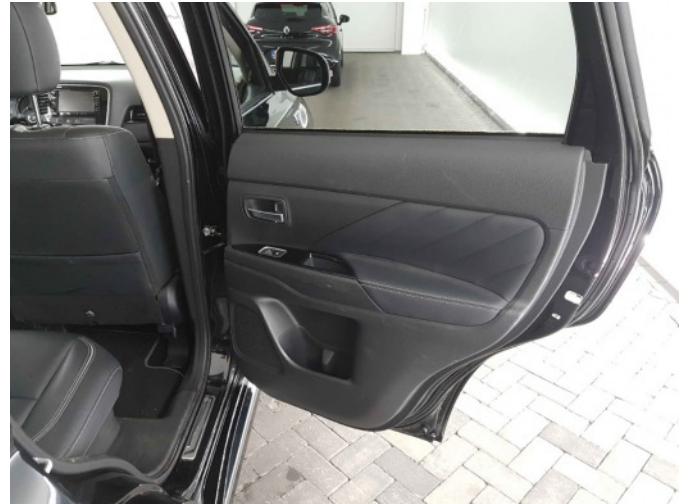
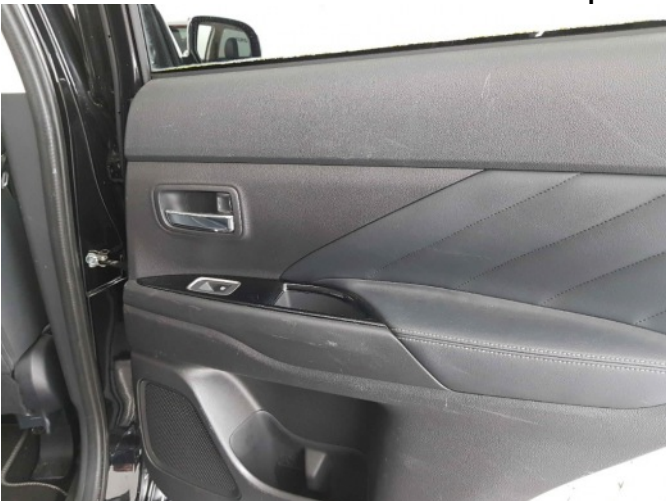
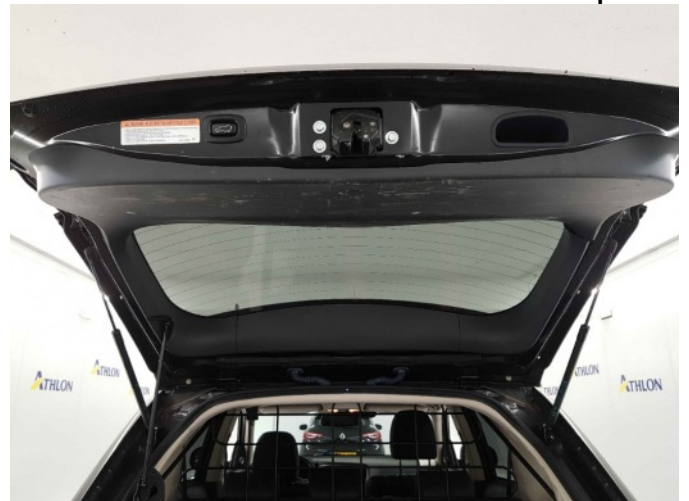
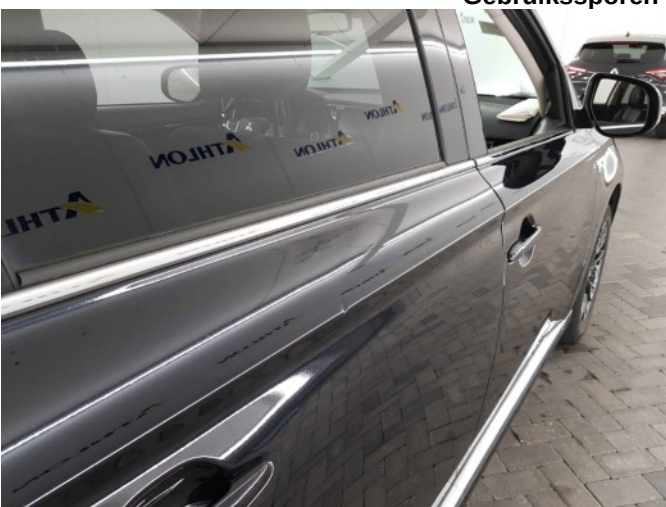
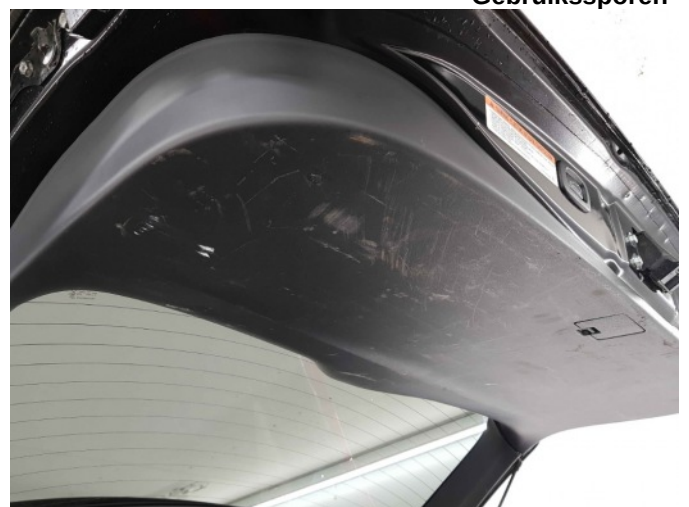
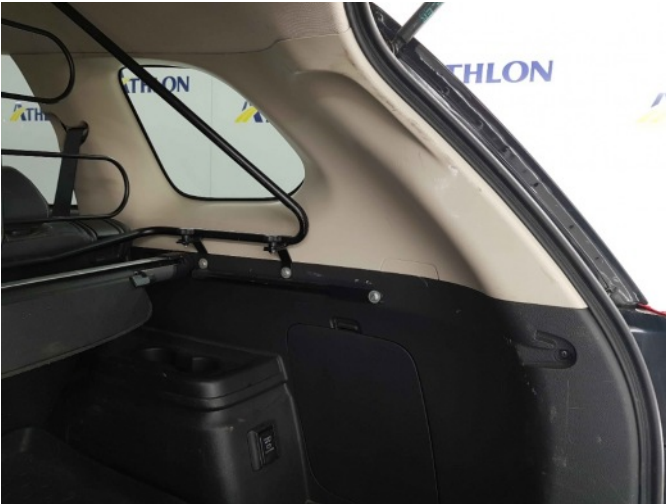
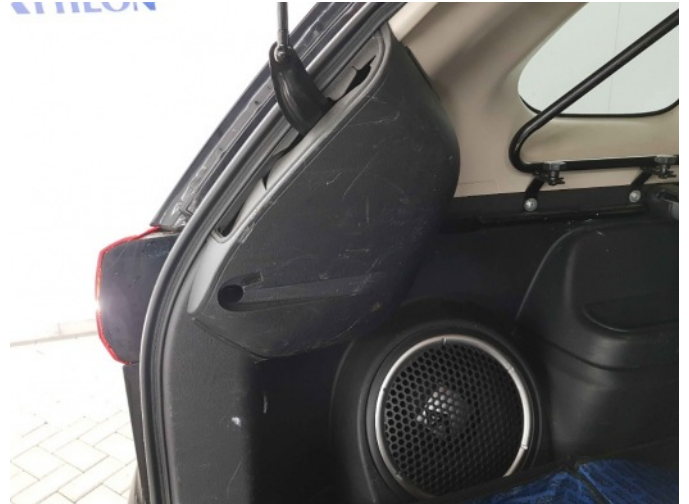
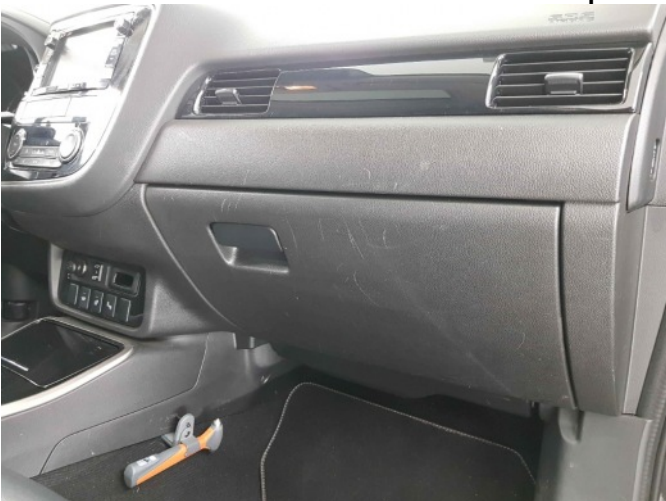
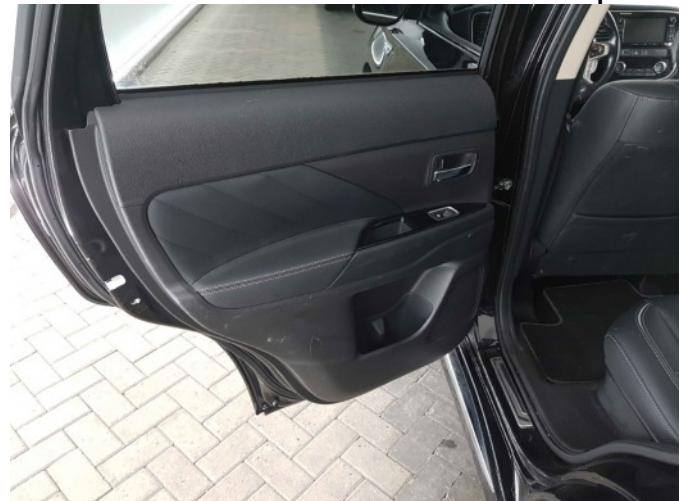
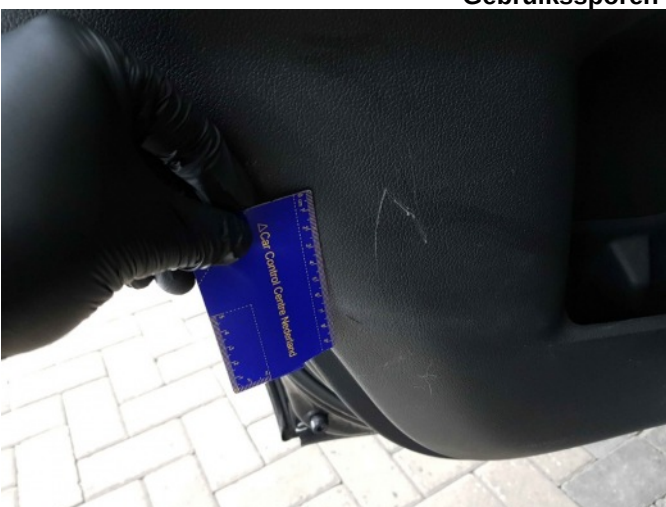
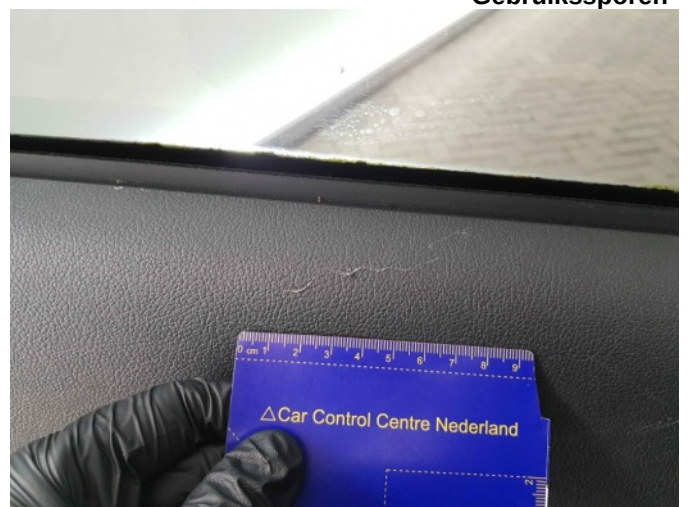
6. Diverse

Gebruikssporen
