**Rapport nummer:** 0000000805459-NL170  
**Inspectie plaats:** ALMERE  
**Bezichtigingdatum:** 02.06.2021  
**Vlag :** TK-953-H

**Volkswagen Arteon; Hatchback; Diesel; Automatic;**

| VIN: | <b>WVWZZZ3HZJE526369</b> | Kilometerstand afgelezen: | <b>145467 km</b> |

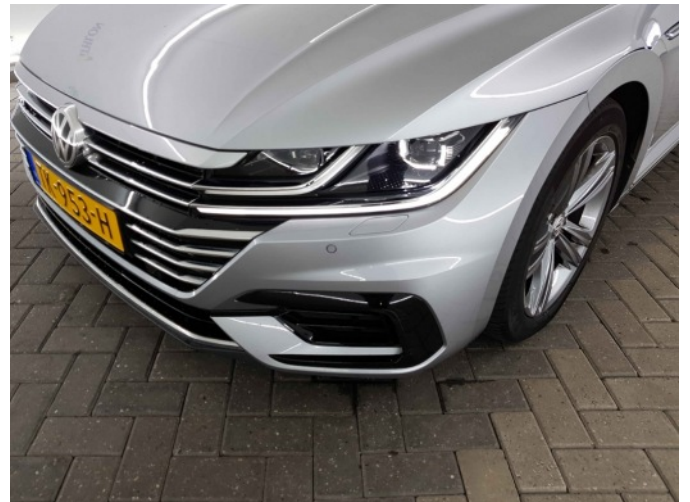
1. Voorbumper

Krassen

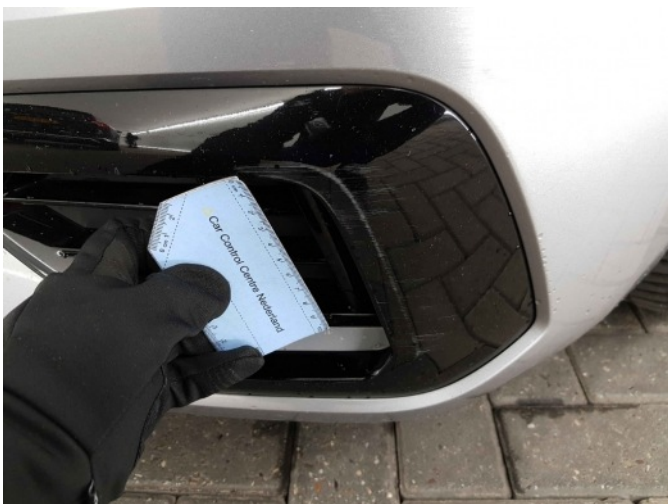
1. Voorbumper

Krassen

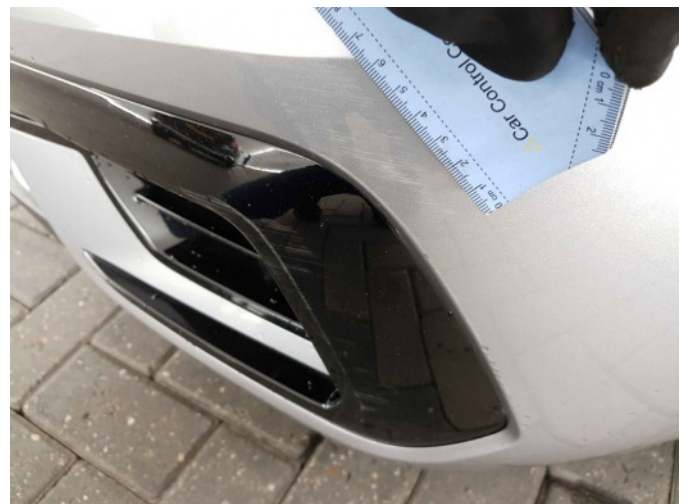
1. Voorbumper

Krassen

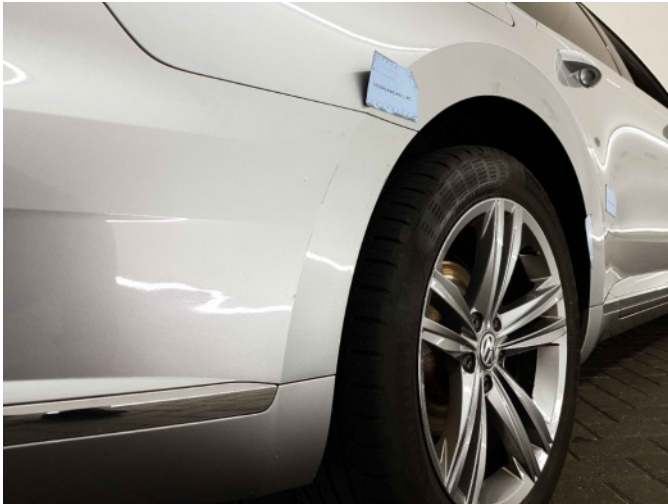
2. Zijwand - achter - rechts

**Deuk/Deuken**

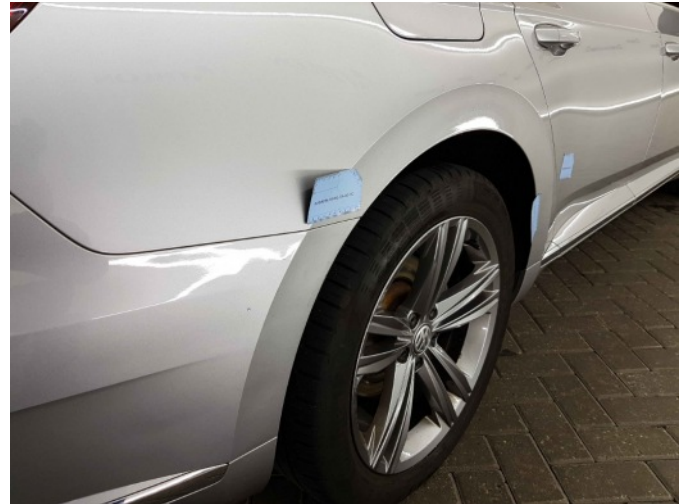
2. Zijwand - achter - rechts

**Deuk/Deuken**

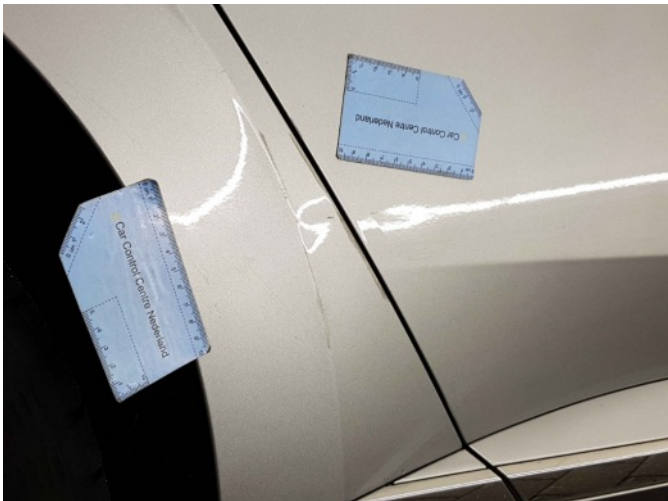
2. Zijwand - achter - rechts

**Deuk/Deuken**

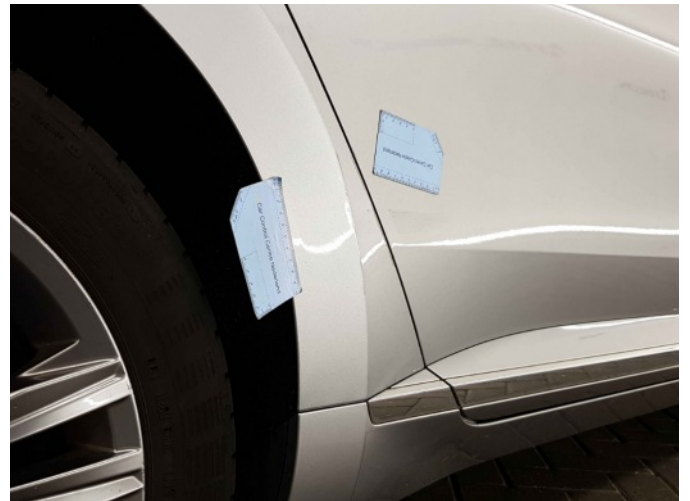
2. Zijwand - achter - rechts

**Deuk/Deuken**

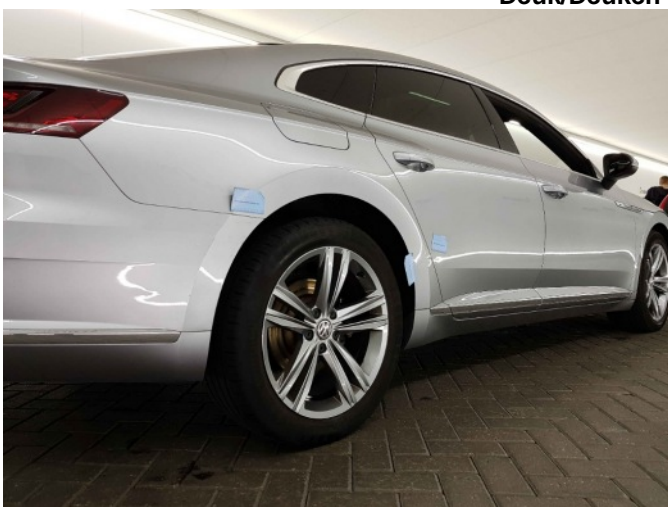
2. Zijwand - achter - rechts

**Deuk/Deuken**

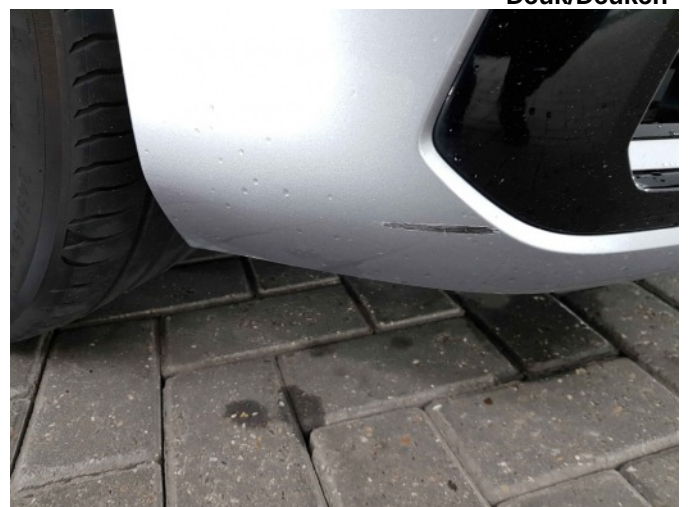
3. Diversen

**Gebruikssporen**

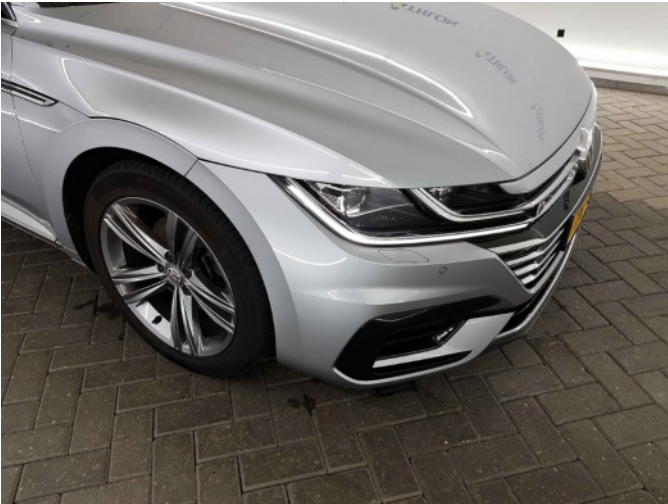
3. Diversen

**Gebruikssporen**

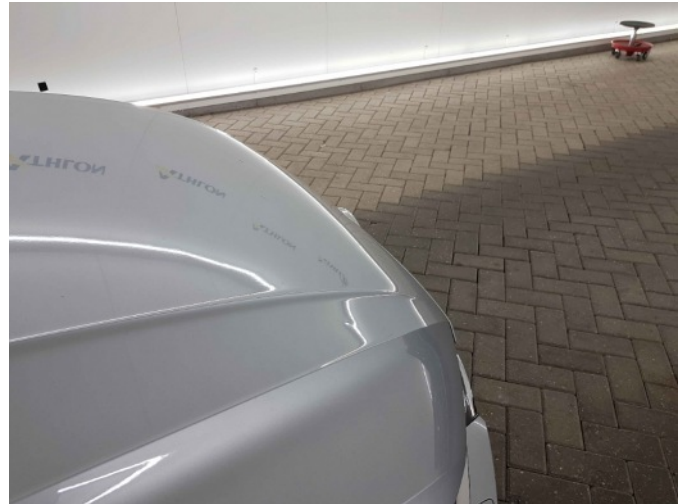
3. Diversen

**Gebruikssporen**

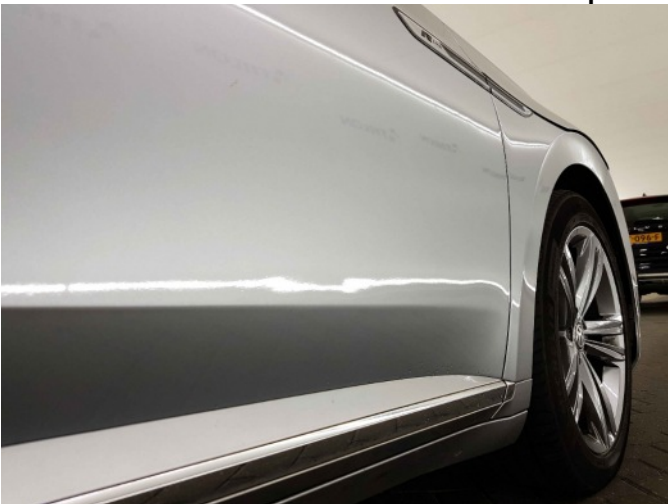
3. Diversen

**Gebruikssporen**

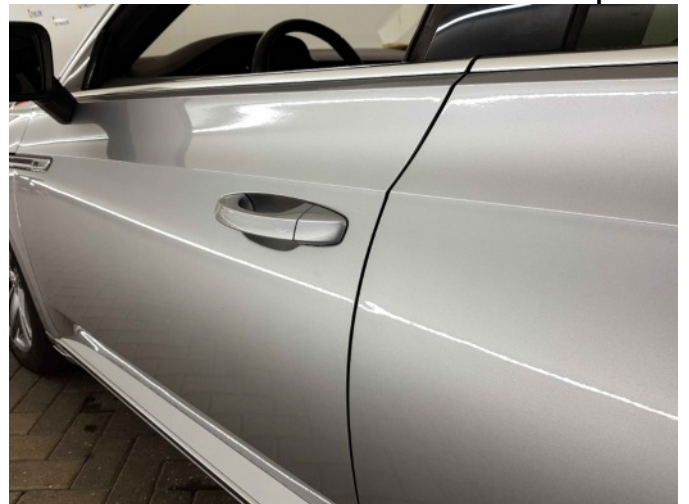
3. Diversen

**Gebruikssporen**

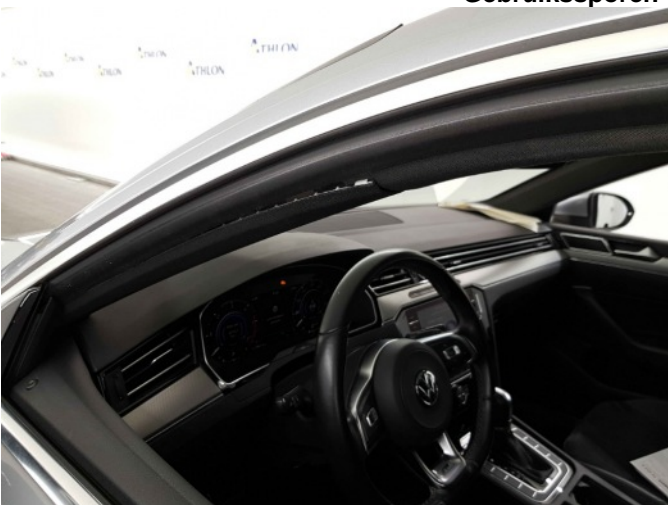
3. Diversen

**Gebruikssporen**

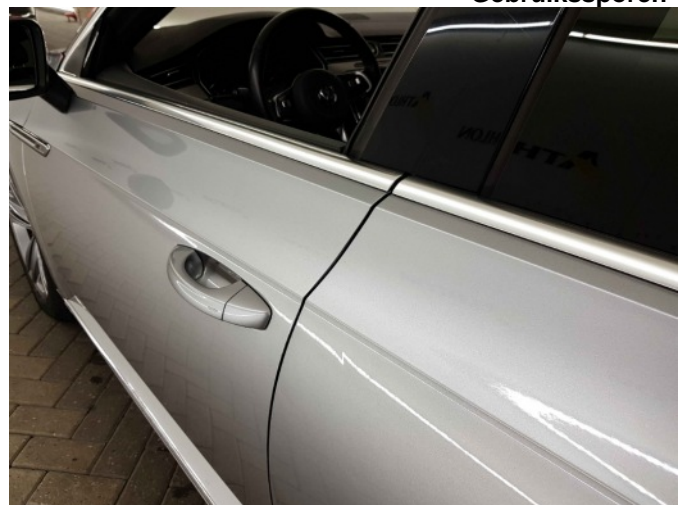
3. Diversen

**Gebruikssporen**
