Rapport nummer: 0000000808452-NL170
Inspectie plaats: ALMERE
Bezichtigingdatum: 02.06.2021
Vlag : JJ-351-T

Opel Karl; Hatchback; Petrol; Manual; Grey

VIN:	W0LDD6E78GC594732	Kilometerstand afgelezen:	110398 km
Eerste registratie / Bouwjaar:	05.04.2016 / 0	Bezichtigingdatum / -plaats:	02.06.2021 ALMERE
Voertuig type:	Personenauto	Voertuig type:	Hatchback
HSN/TSN:	null//null	Auto rookvrij:	nee
Conditie exterieur:	4 - Toestand matig	Conditie interieur:	3 - Toestand bevredigend

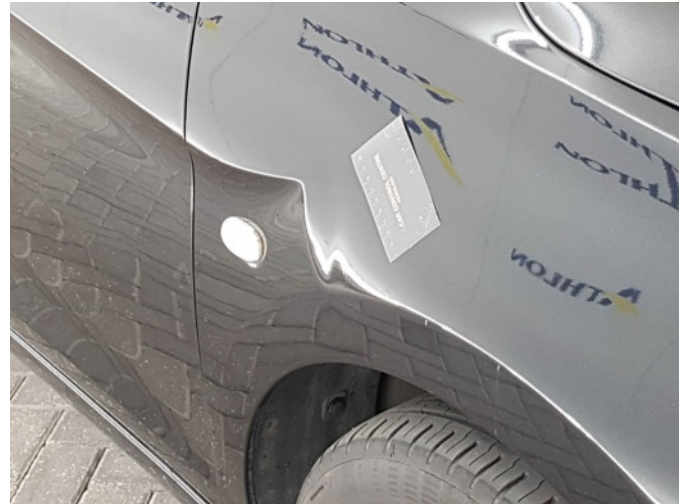
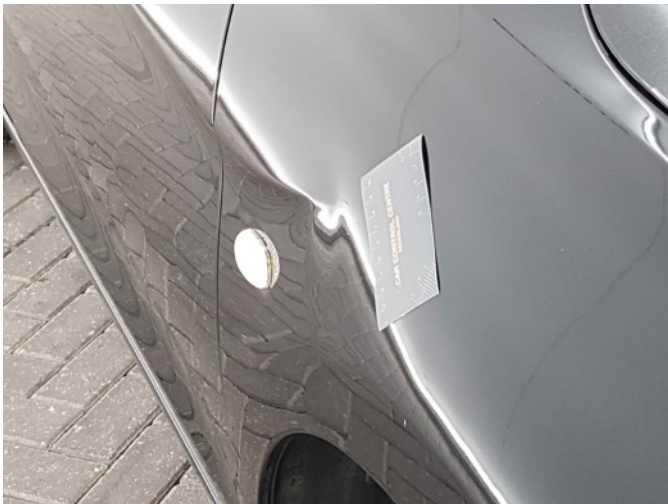
1. Spatbord voor- rechts

Deuk/Deuken

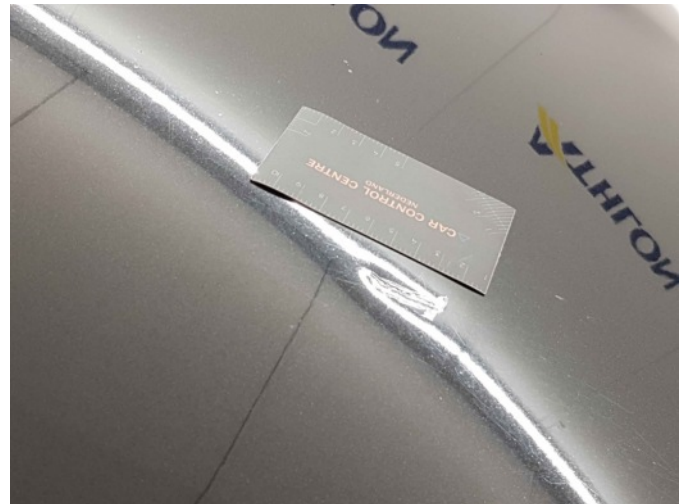
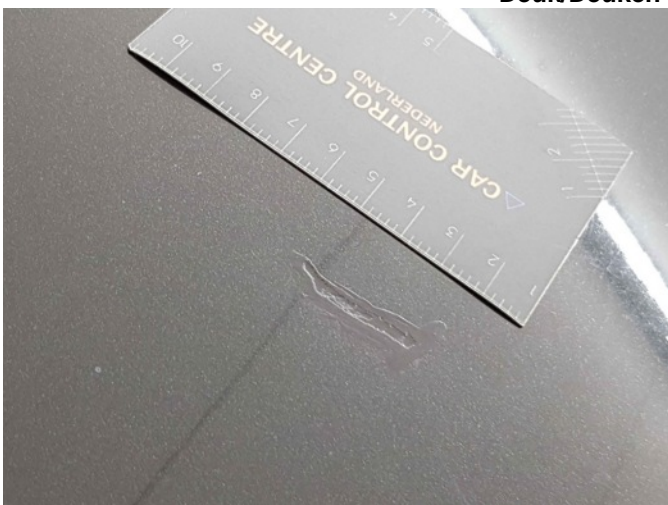
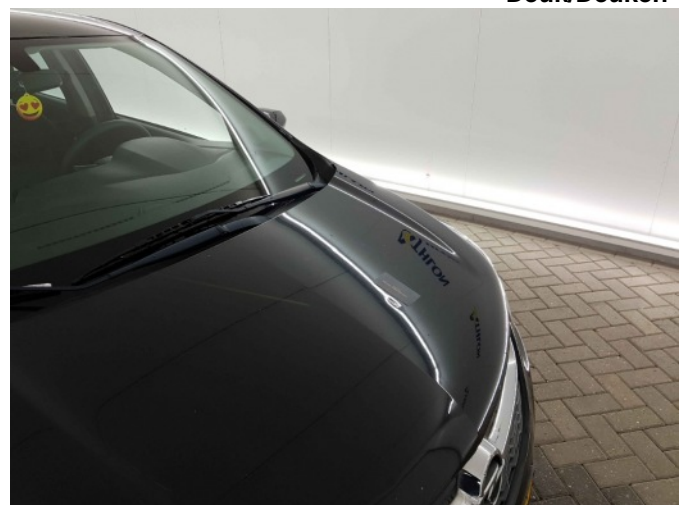
2. Motorkap

Deuk/Deuken

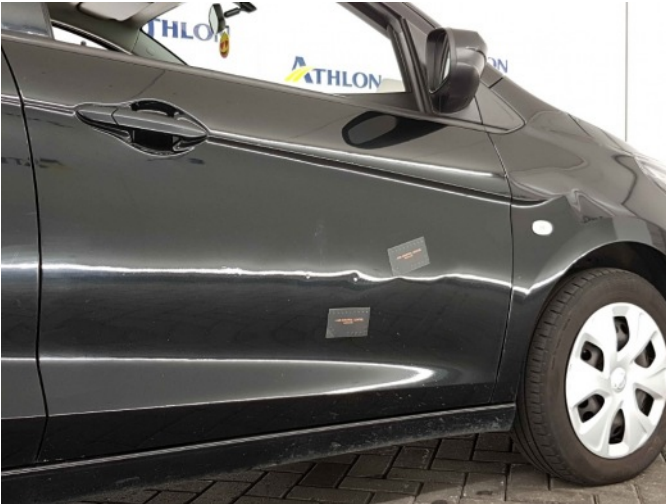
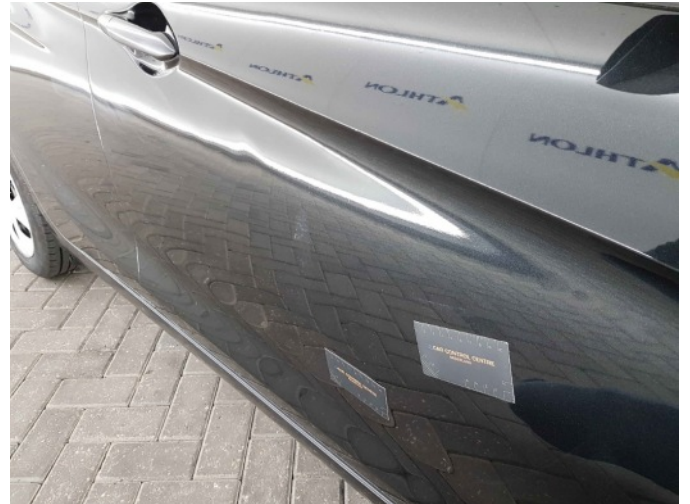
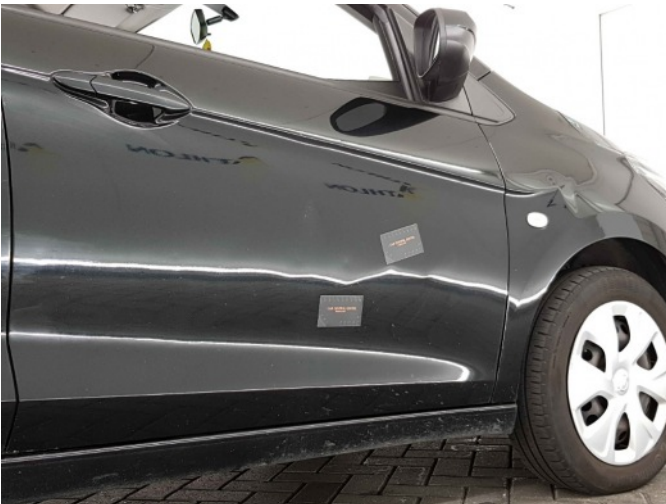
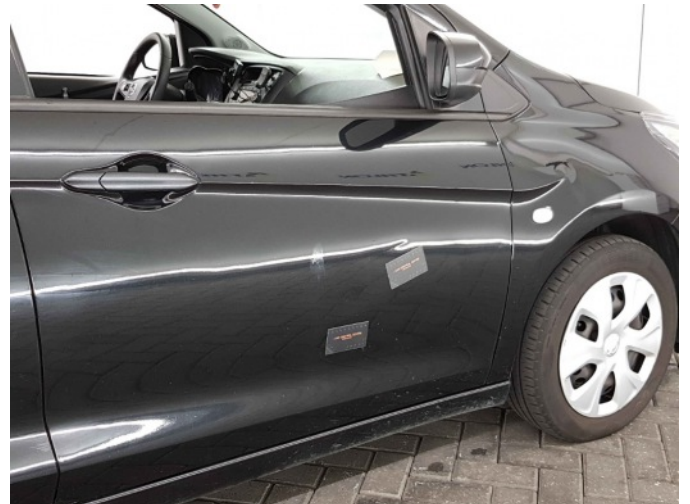
3. Portier voor - rechts

Deuk/Deuken

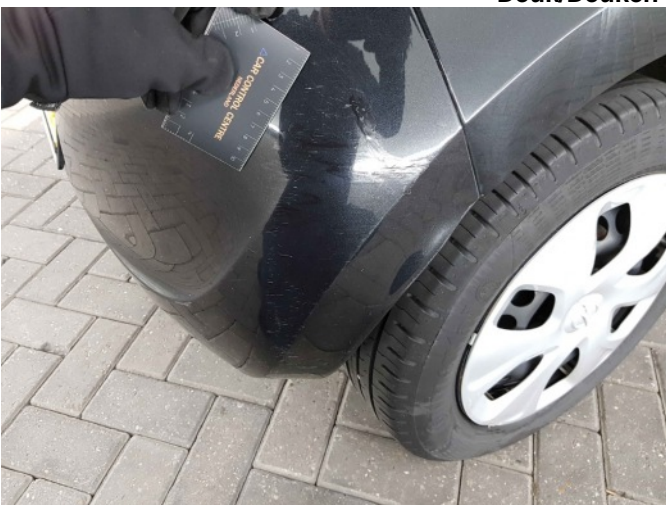
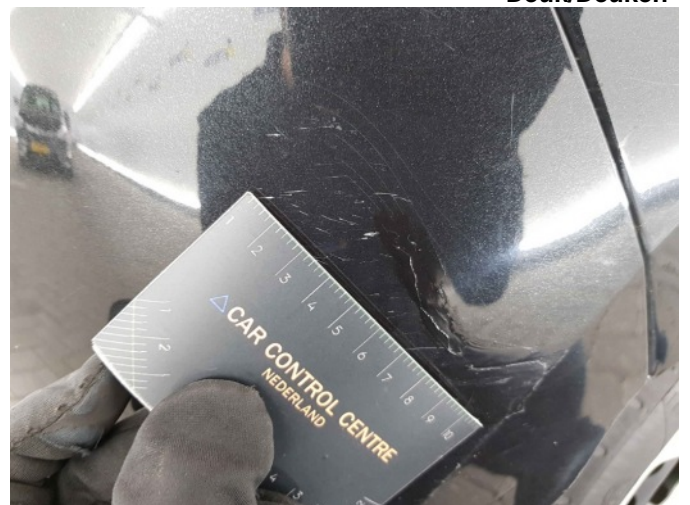
4. Achterbumper

Deuk/Deuken

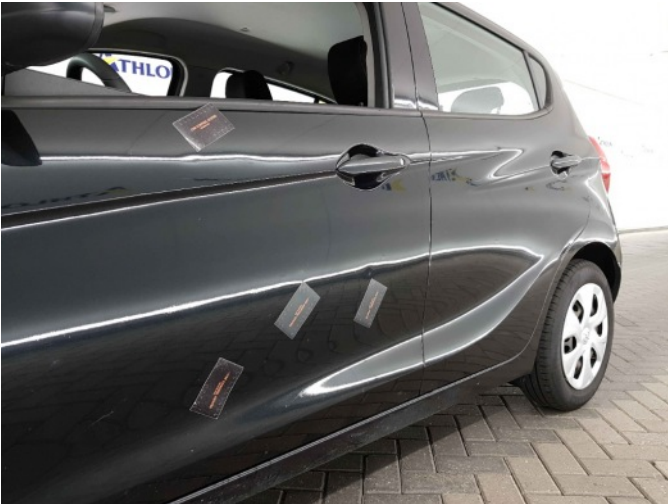
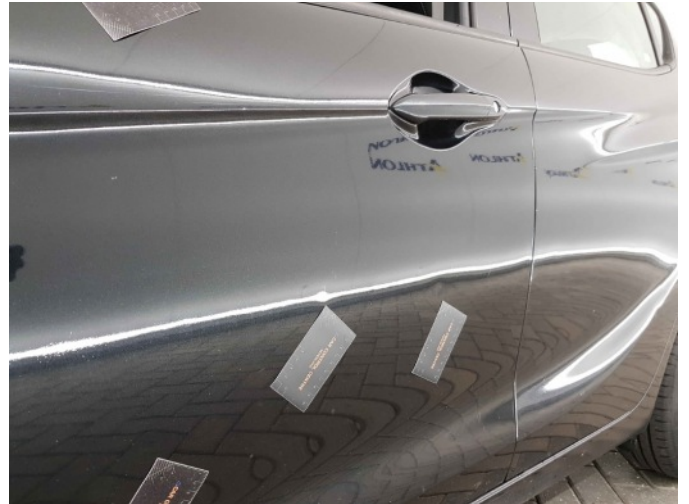
5. Portier voor - links

Deuk/Deuken

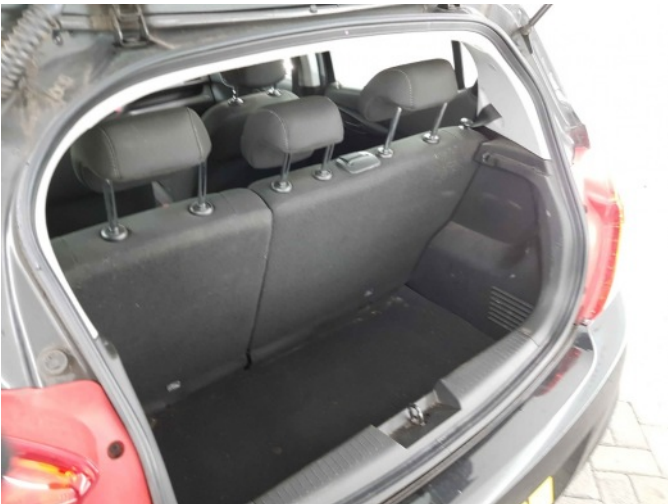
6. Hoedenplank

Ontbreekt

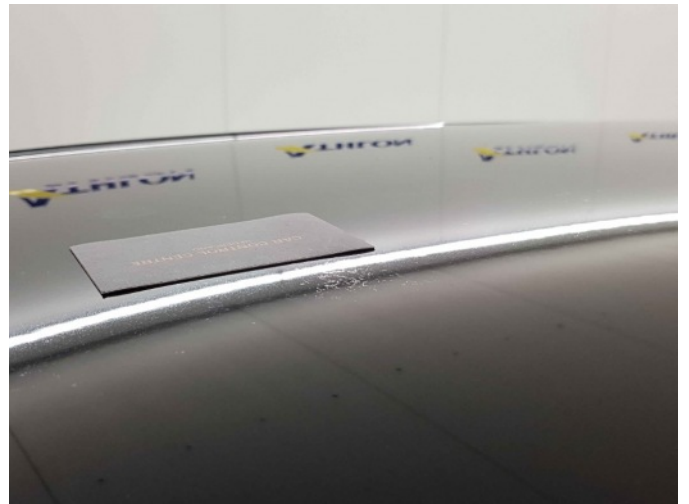
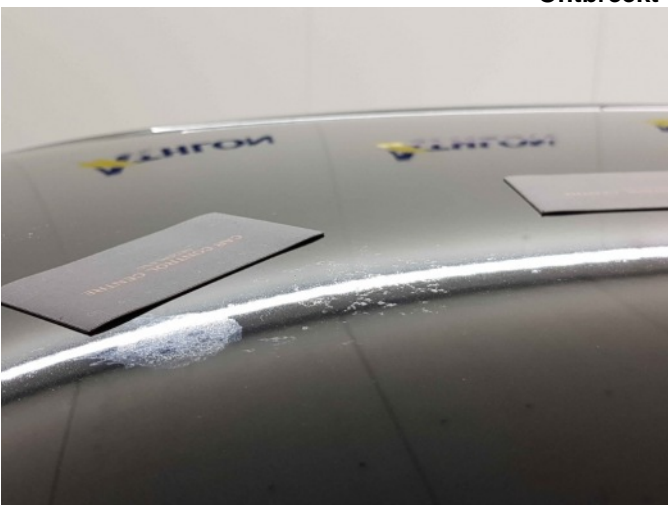
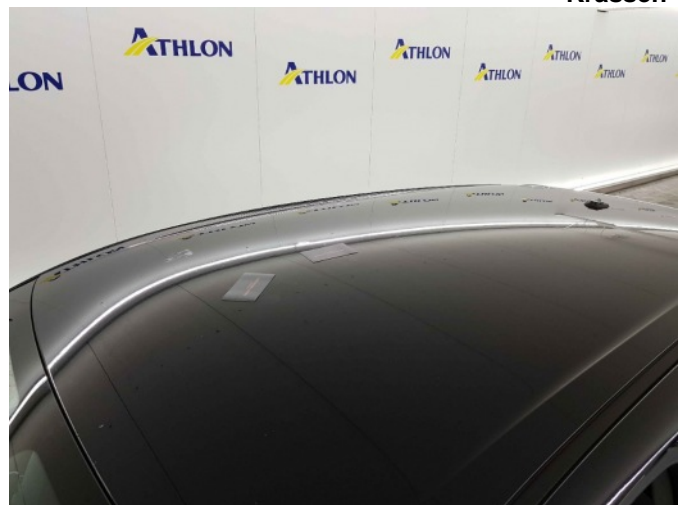
7. Ingebrande vogelpoep dak

Krassen

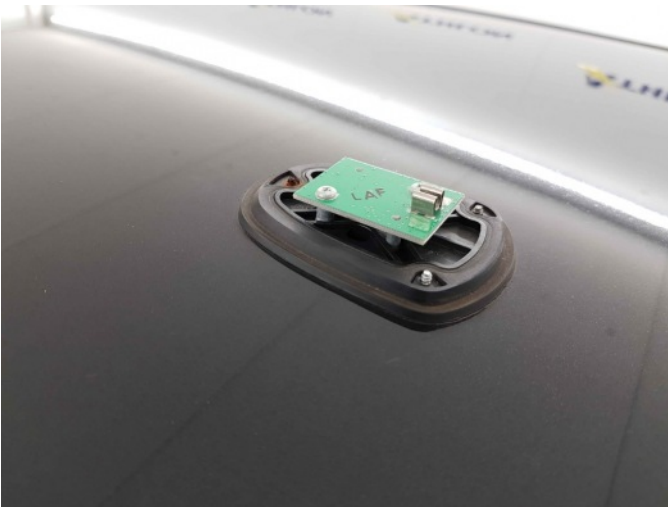
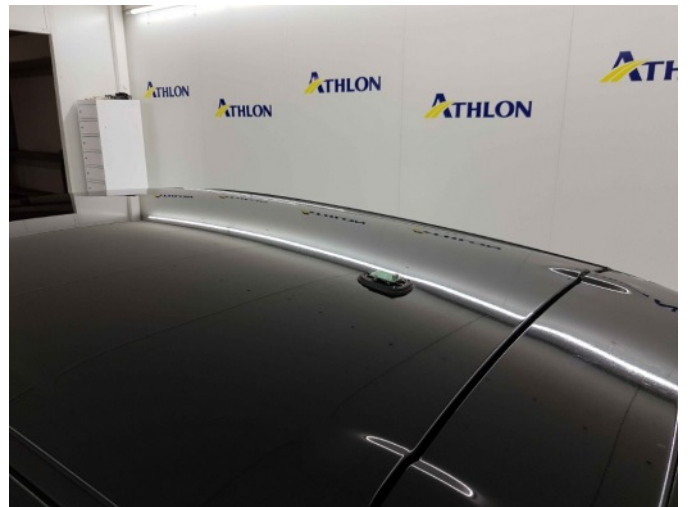
8. Antenne

Beschadigd

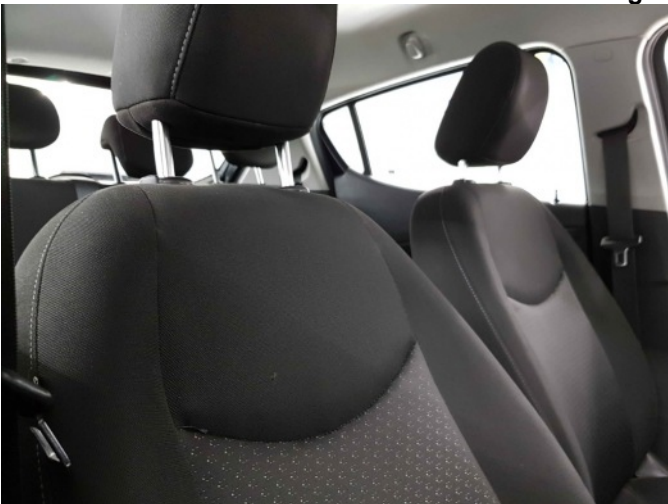
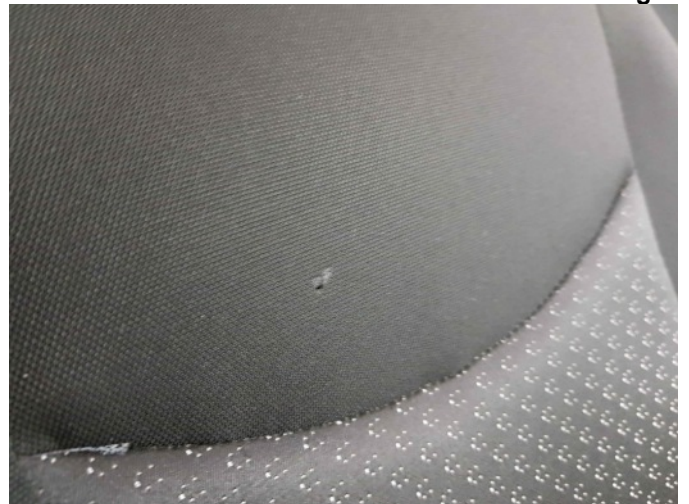
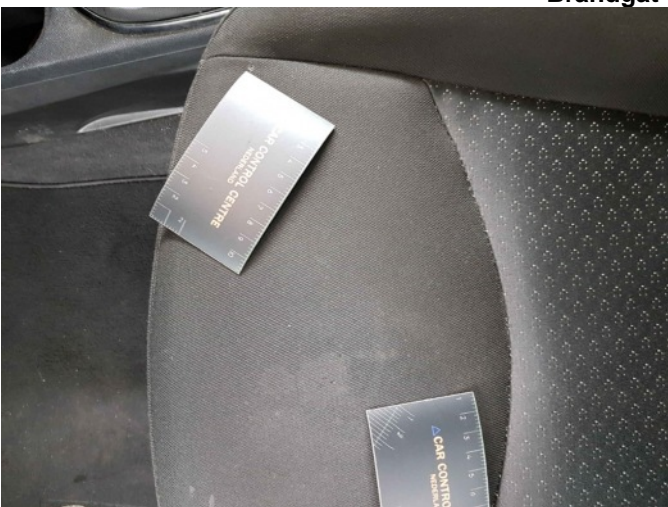
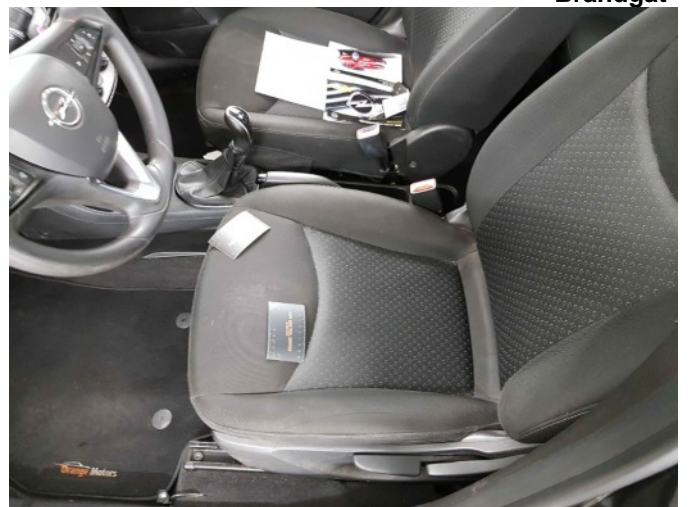
9. Voorstoelen

Brandgat

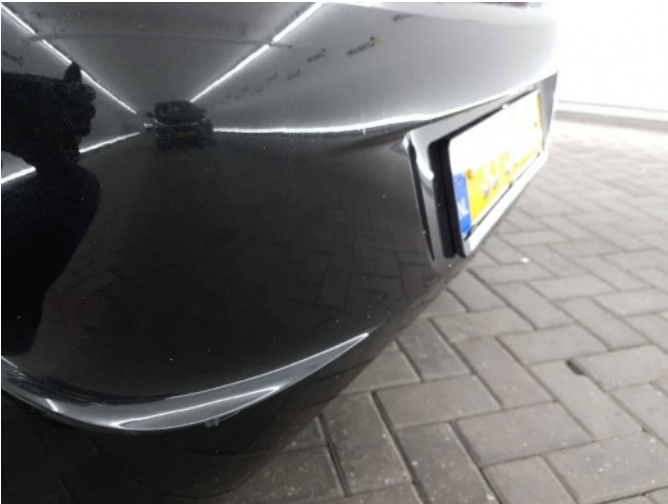
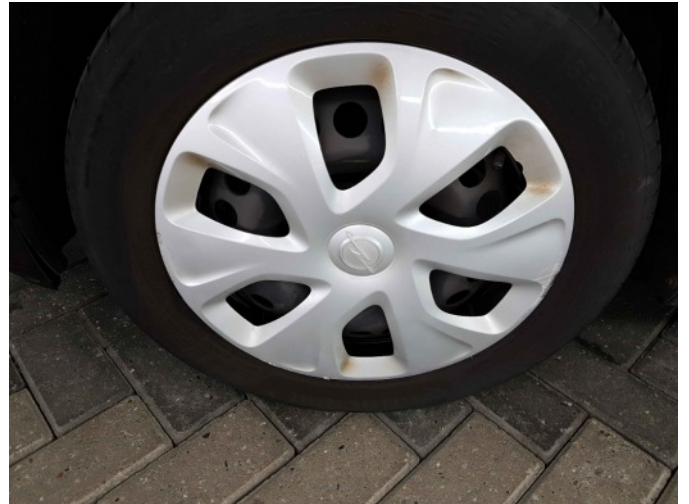
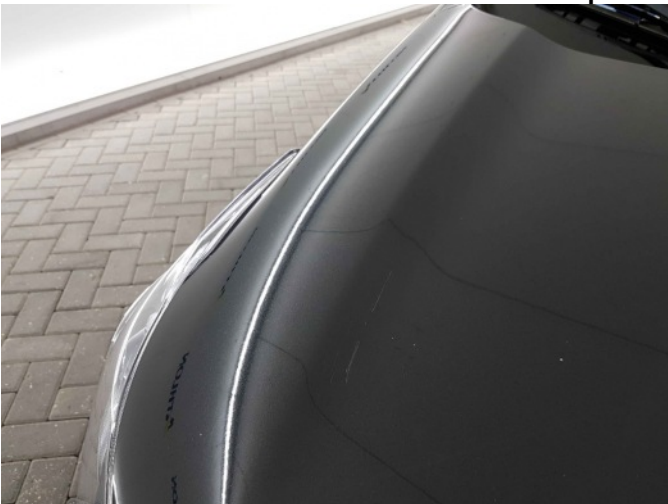
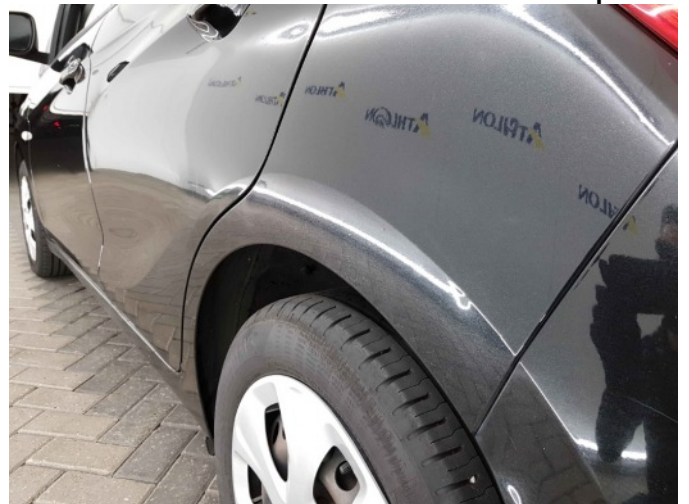
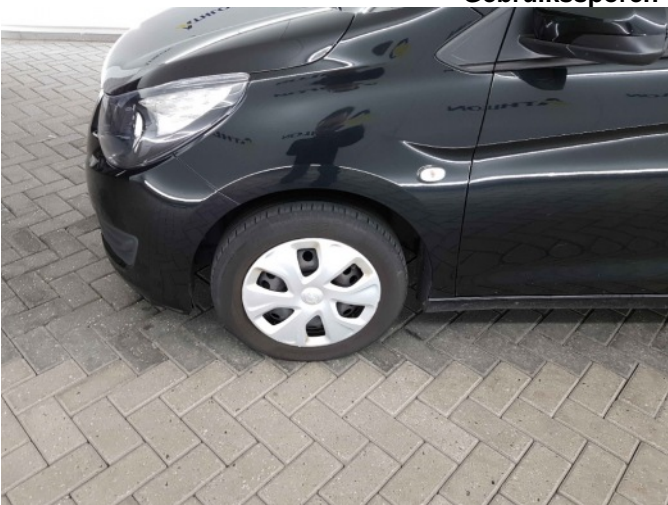
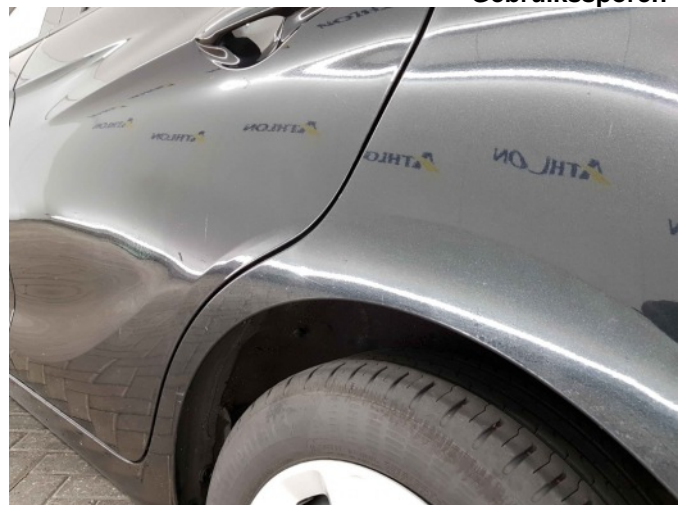
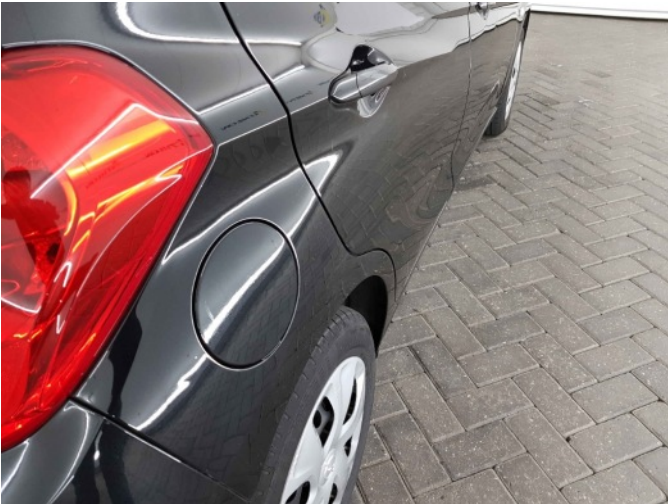
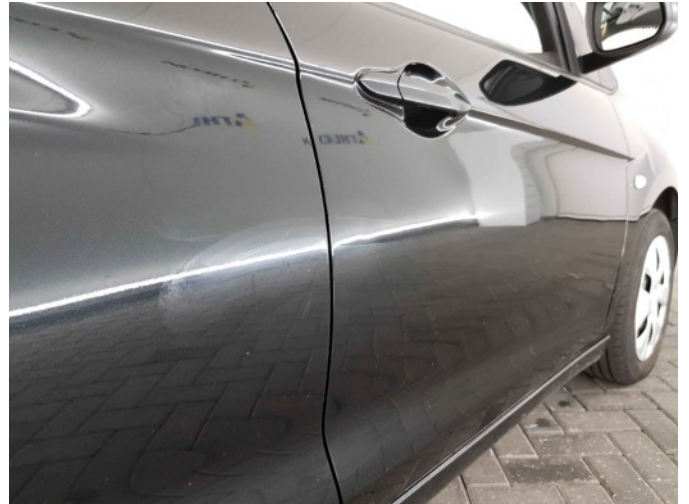
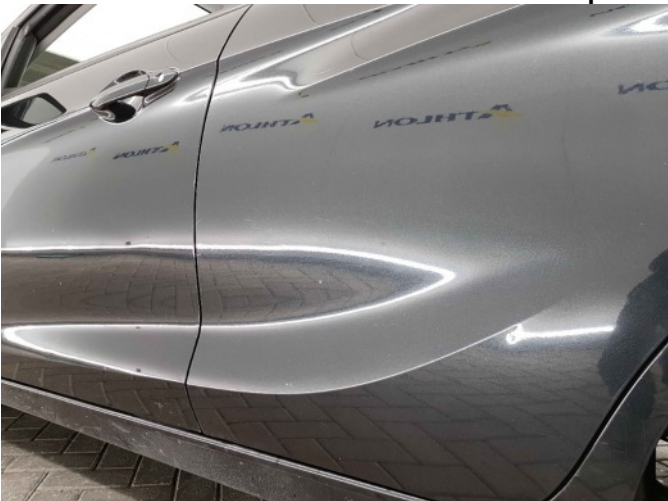
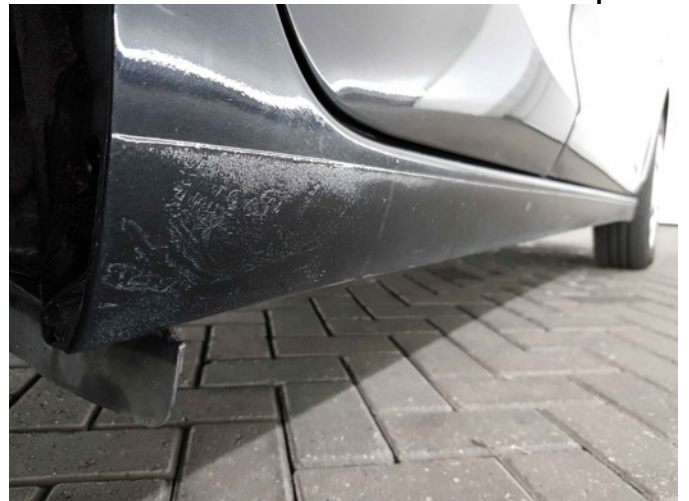
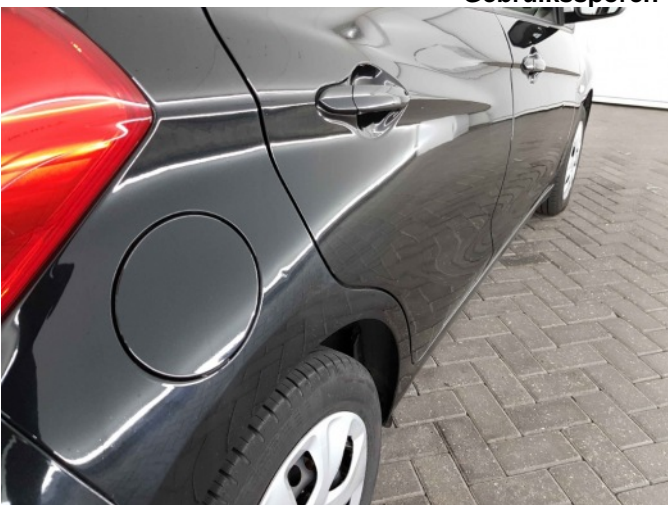
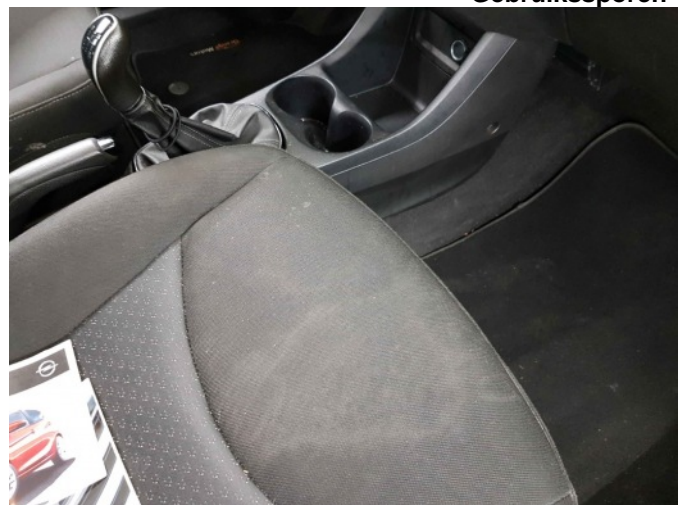
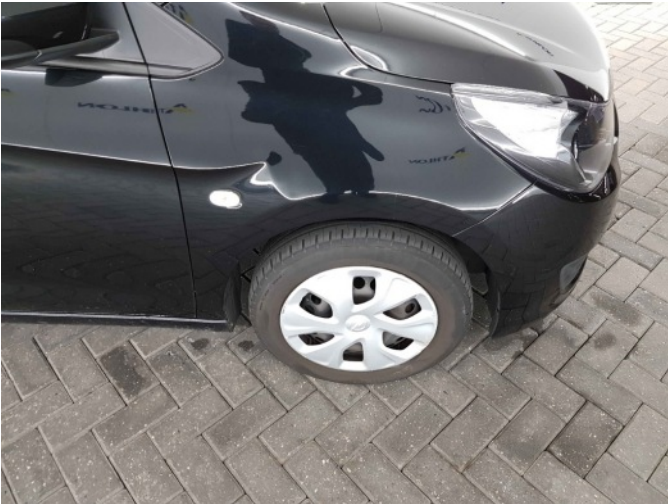
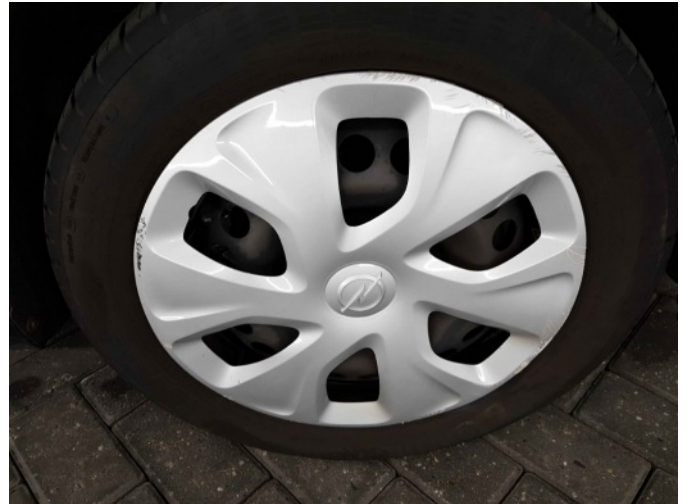
10. Diversen

Gebruikssporen
