**Rapport nummer:** 0000000809105-NL170  
**Inspectie plaats:** ALMERE  
**Bezichtigingdatum:** 03.06.2021  
**Vlag :** JP-353-K

#### Volvo V60;Hatchback;Diesel;Manual;Black

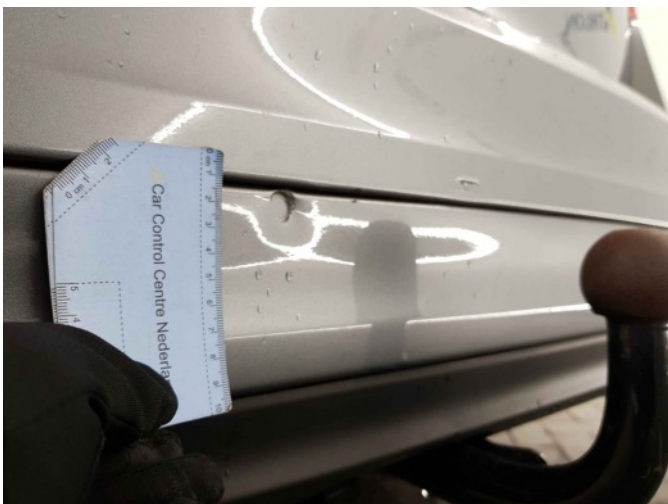
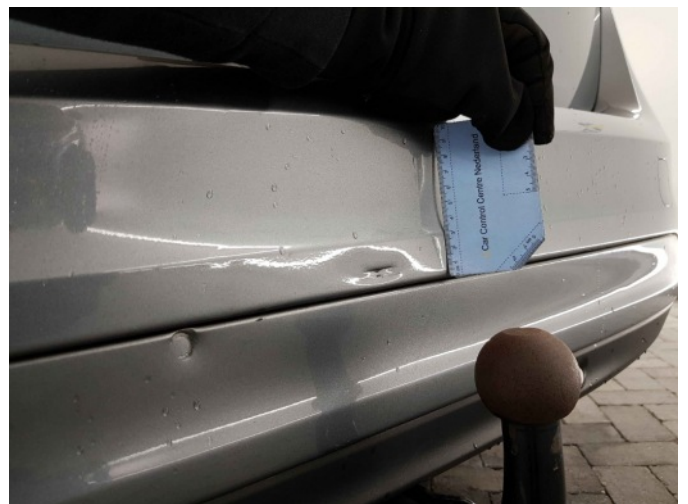
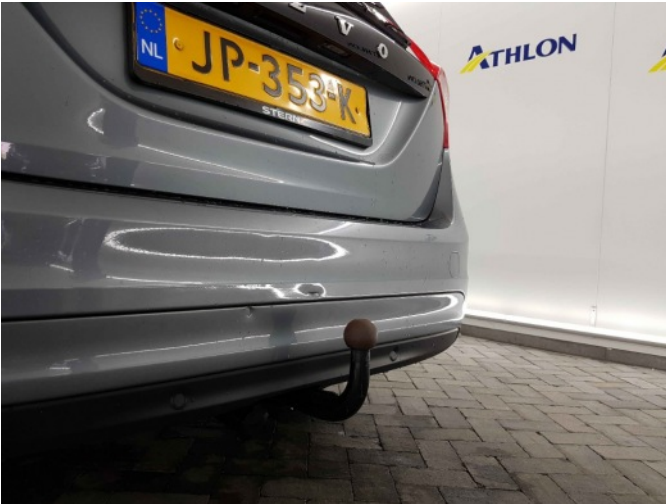
1. Achterbumper

- 1.) Achterbumper | Deuk/Deuken
- 2.) Achterbumper | Deuk/Deuken
- 3.) Diversen | Gebruikssporen

Deuk/Deuken

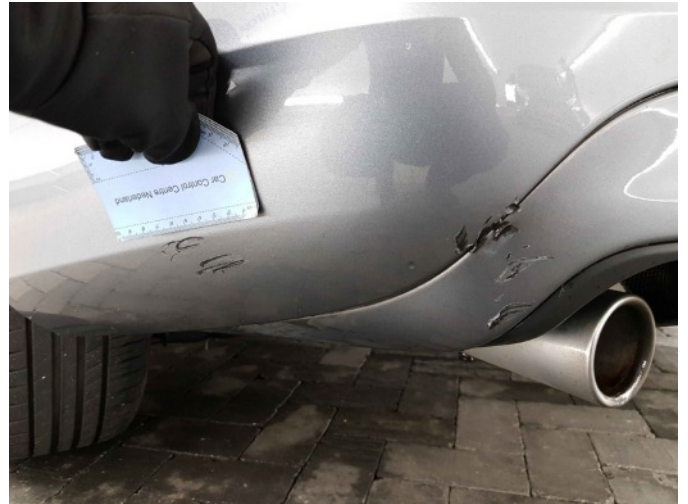
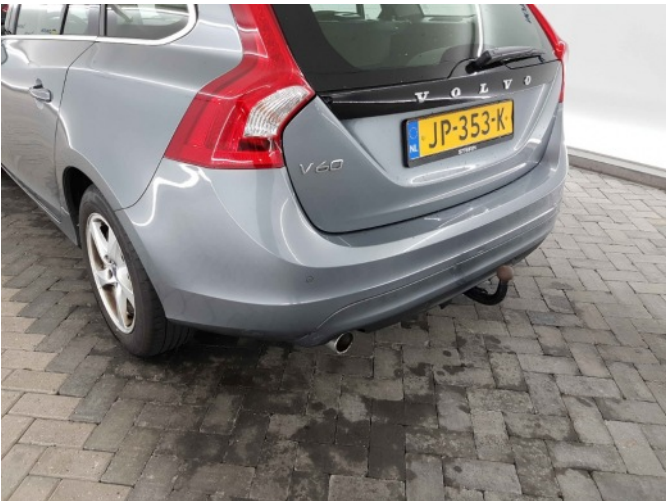
2. Achterbumper

**Deuk/Deuken**

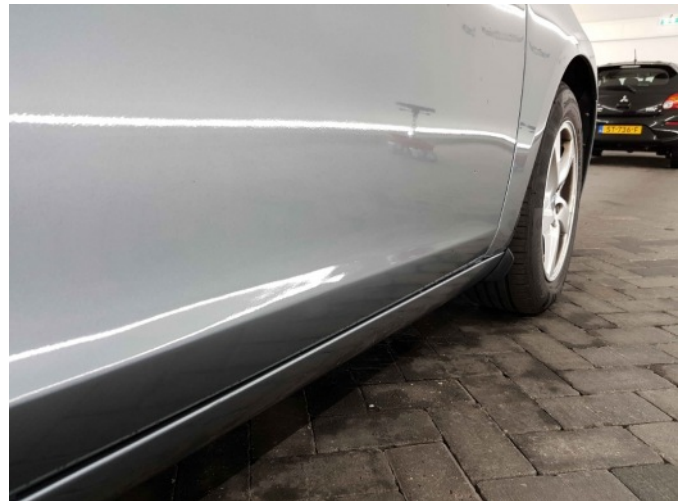
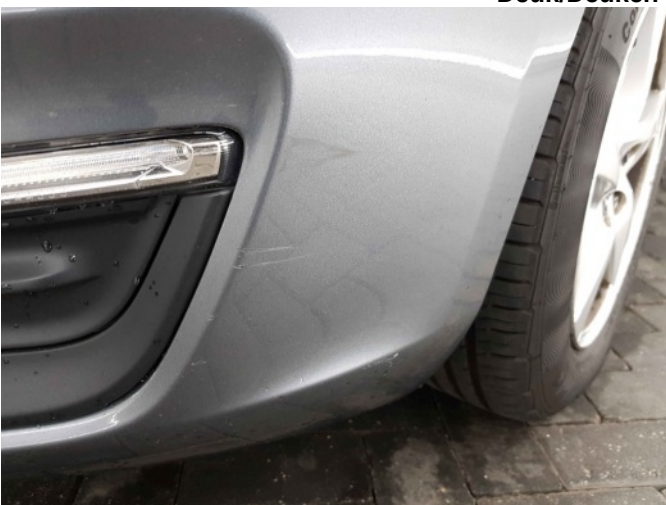
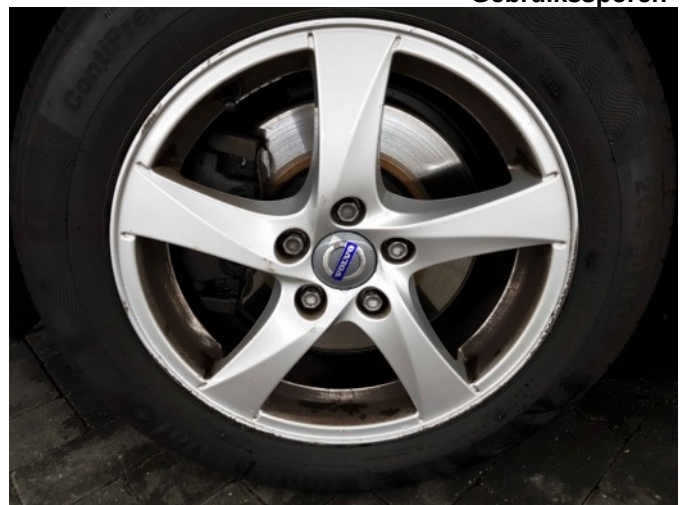
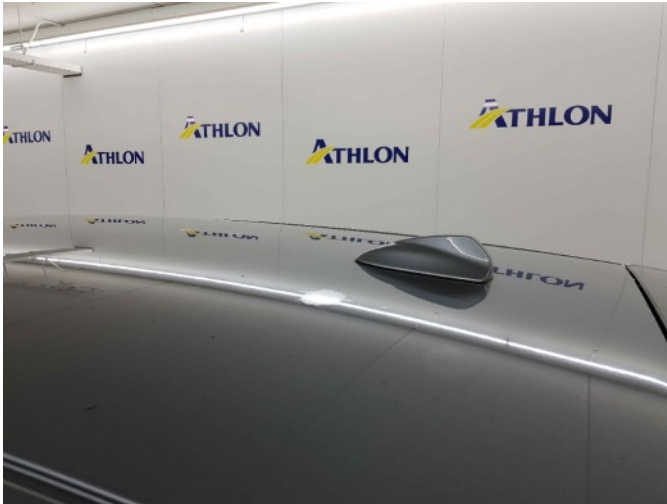
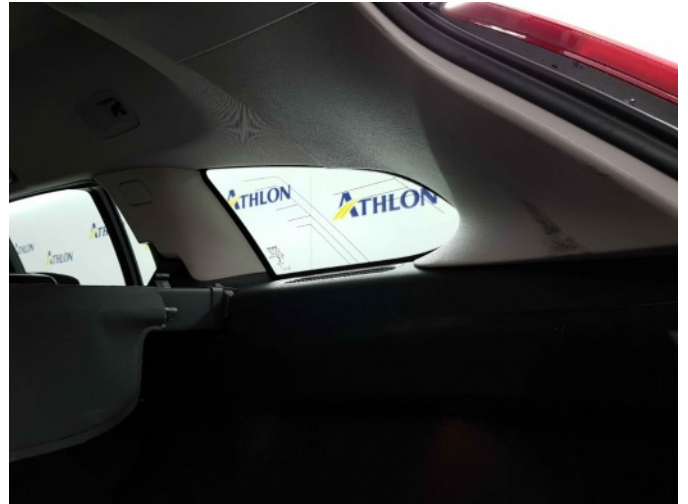
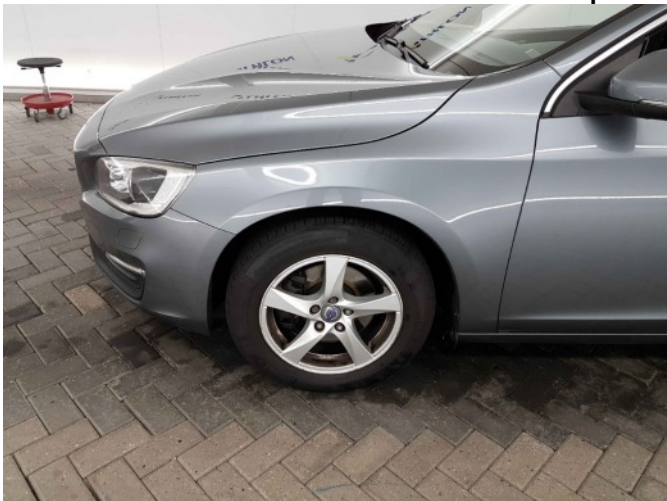
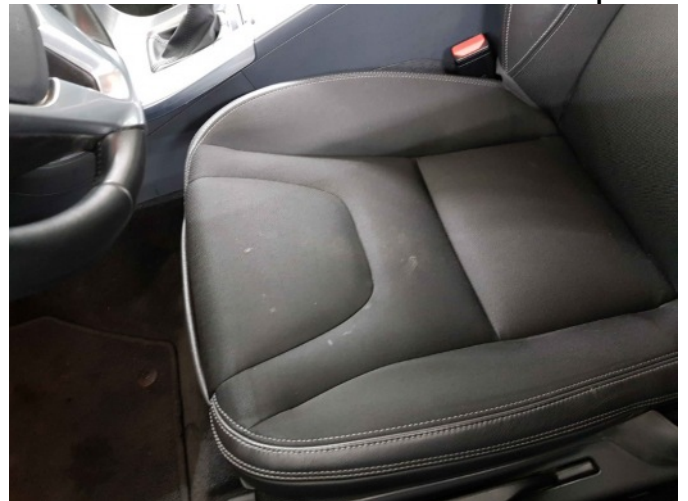
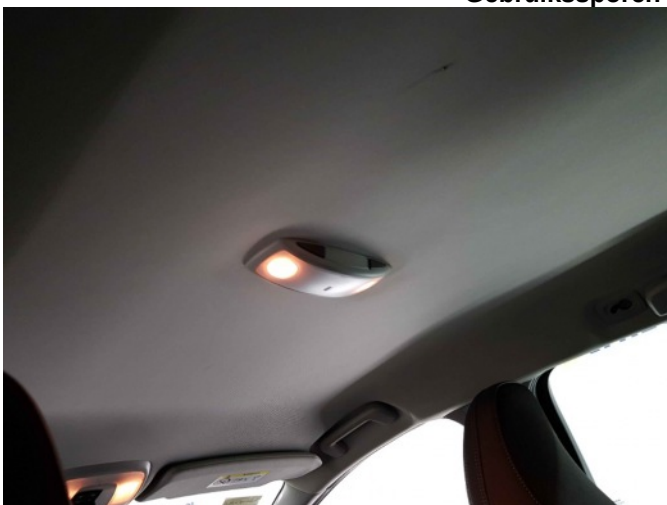
3. Diversen

**Gebruikssporen**
