Rapport nummer: 0000000809262-NL170
Inspectie plaats: Almere
Bezichtigingdatum: 02.06.2021
Vlag : JR-220-S

Peugeot 208;Hatchback;Petrol;Manual;White

VIN:	VF3CCHMZ6GT118054	Kilometerstand afgelezen:	56394 km
Eerste registratie / Bouwjaar:	31.05.2016 / 0	Bezichtigingdatum / -plaats:	02.06.2021 Almere
Voertuig type:	Personenauto	Voertuig type:	Hatchback
HSN/TSN:	null//null	Auto rookvrij:	ja
Conditie exterieur:	2 - Toestand goed	Conditie interieur:	2 - Toestand goed

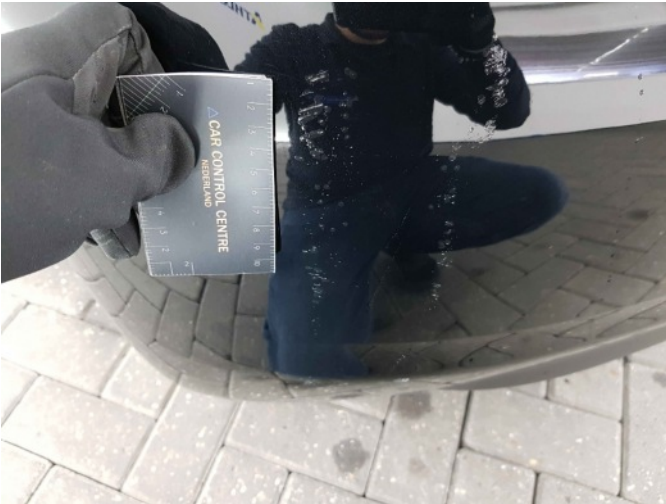
1. Achterbumper

Krassen

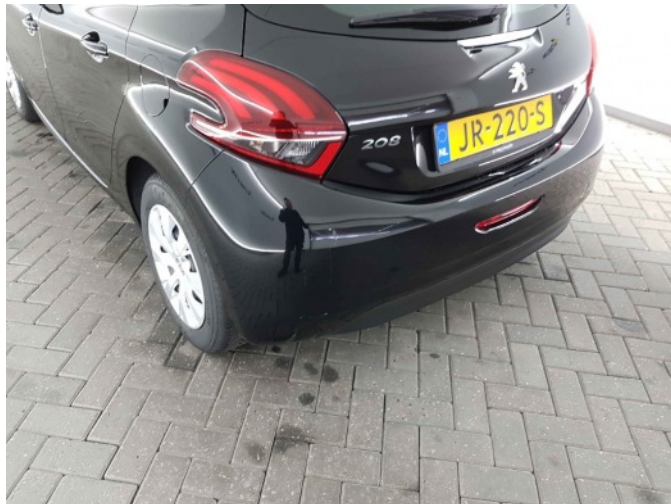
1. Achterbumper

Krassen

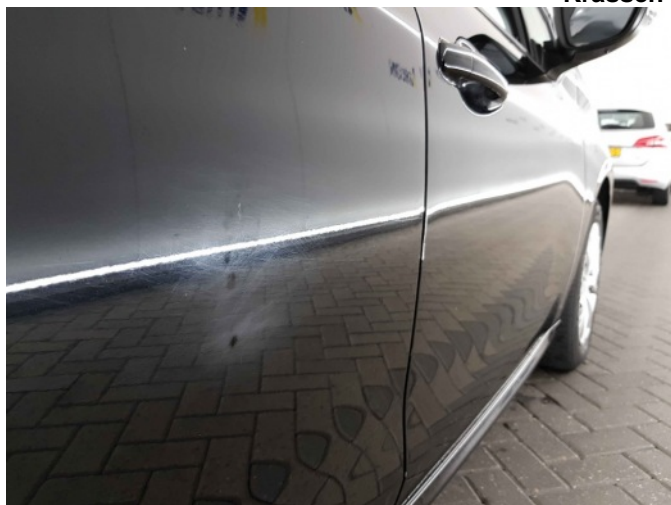
3. Diversen

Gebruikssporen

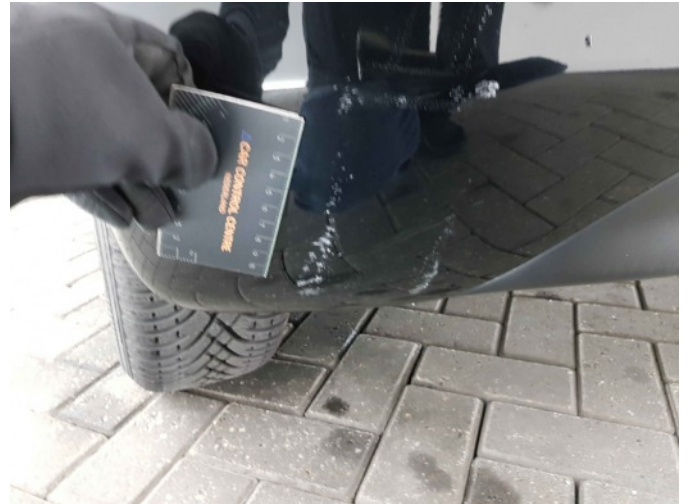
1. Achterbumper

Krassen

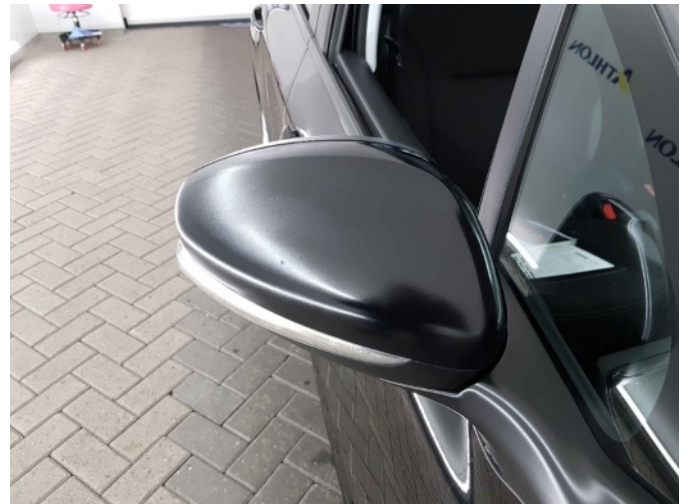
2. Spiegelbehuizing - rechts niet gespoten

Gebruikssporen

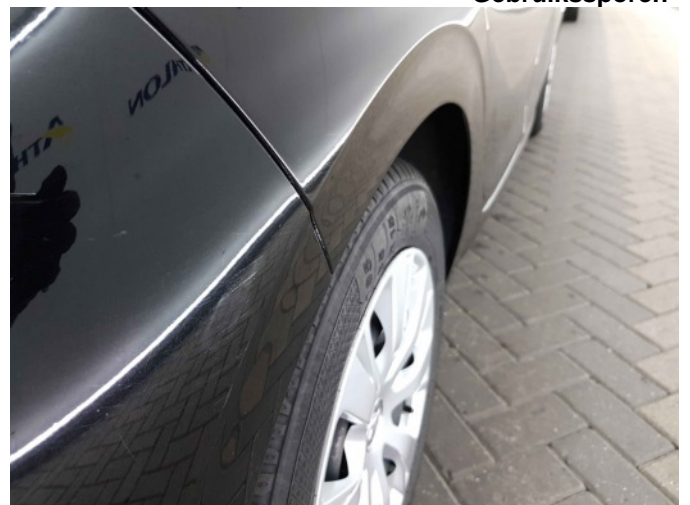
3. Diversen

Gebruikssporen

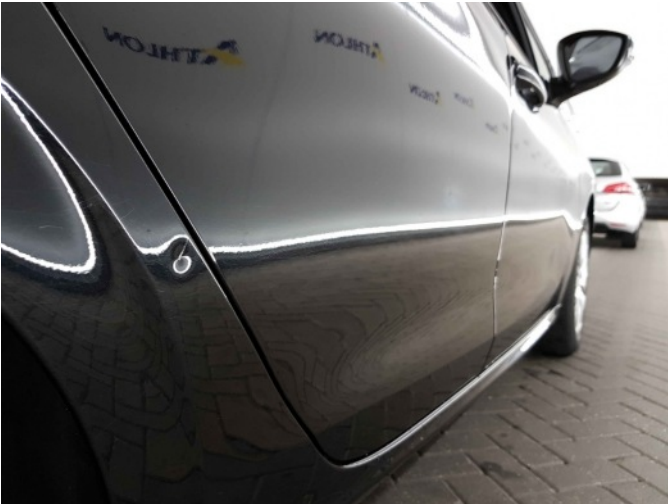
3. Diversen

Gebruikssporen

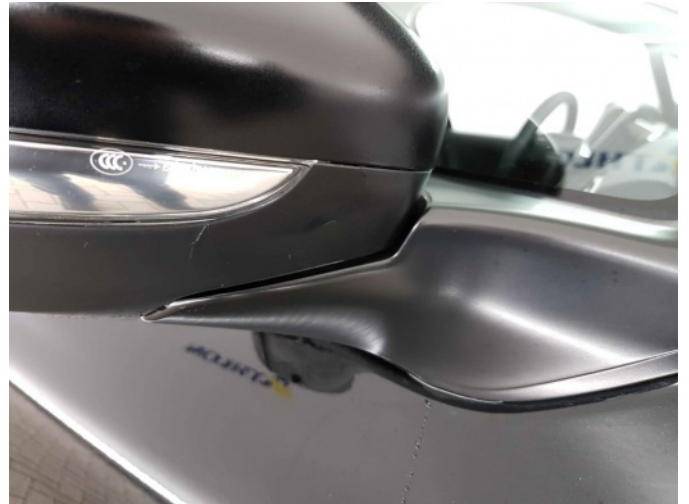
3. Diversen

Gebruikssporen

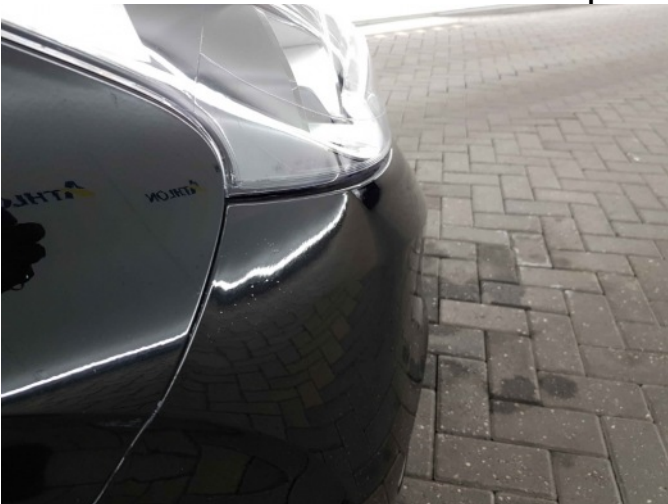
3. Diversen

Gebruikssporen

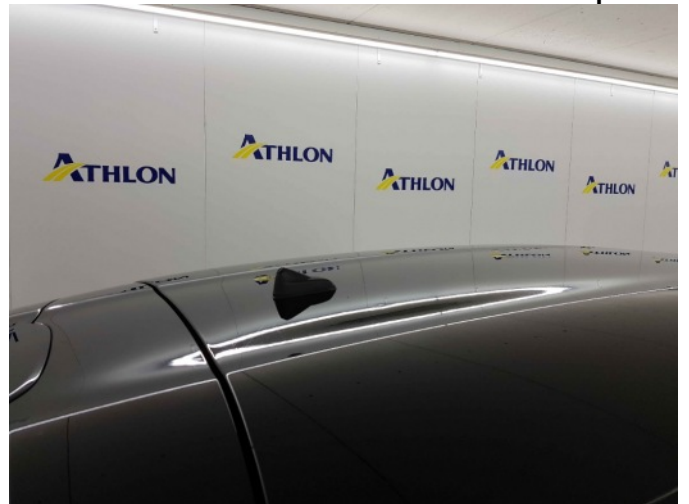
3. Diversen

Gebruikssporen

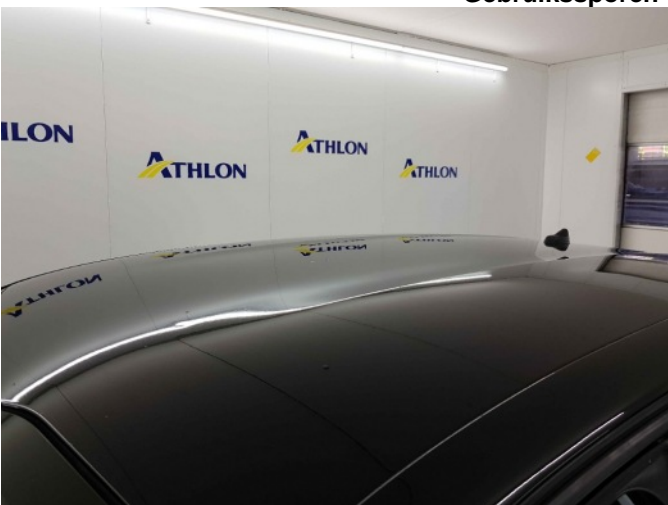
3. Diversen

Gebruikssporen

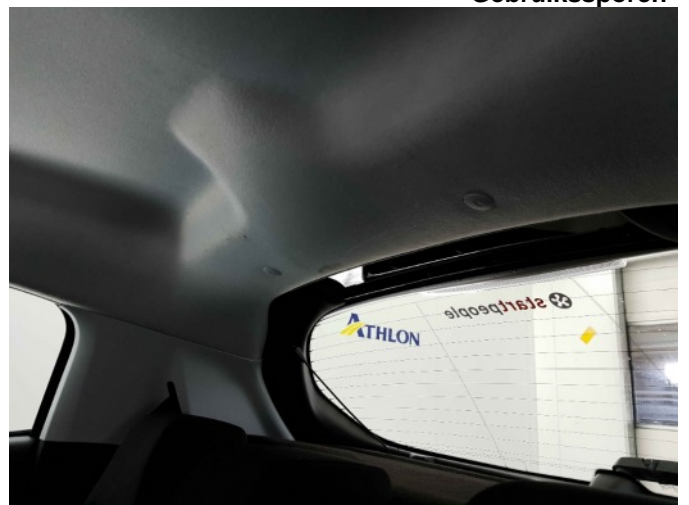
3. Diversen

Gebruikssporen
