Rapport nummer: 0000000808627-NL170
Inspectie plaats: ALMERE
Bezichtigingdatum: 01.06.2021
Vlag : JR-240-J

Mazda CX-5;Terreinwagen;Petrol;Automatic;Grey

VIN:	JMZKEF97800498911	Kilometerstand afgelezen:	115216 km
Eerste registratie / Bouwjaar:	01.06.2016 / 0	Bezichtigingdatum / -plaats:	01.06.2021 ALMERE
Voertuig type:	Personenauto	Voertuig type:	Hatchback
HSN/TSN:	null//null	Auto rookvrij:	ja
Conditie exterieur:	3 - Toestand bevredigend	Conditie interieur:	2 - Toestand goed

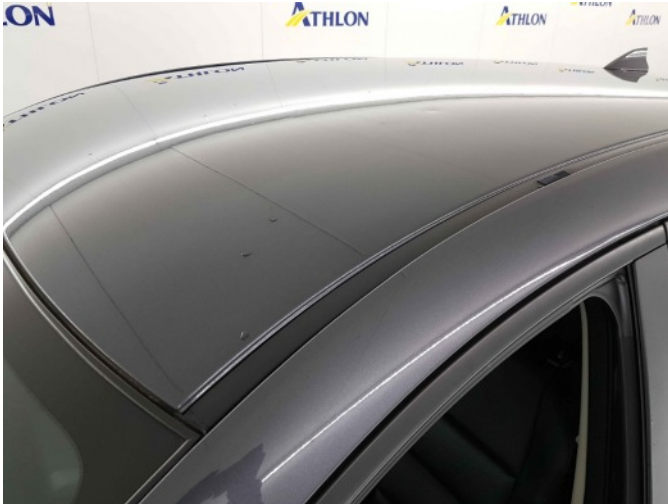
1. dak deukjes 4 x15

Deuk/Deuken

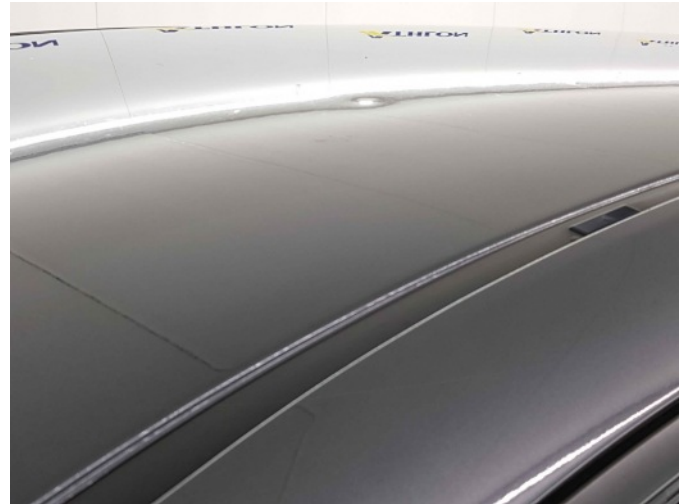
1. dak deukjes 4 x15

Deuk/Deuken

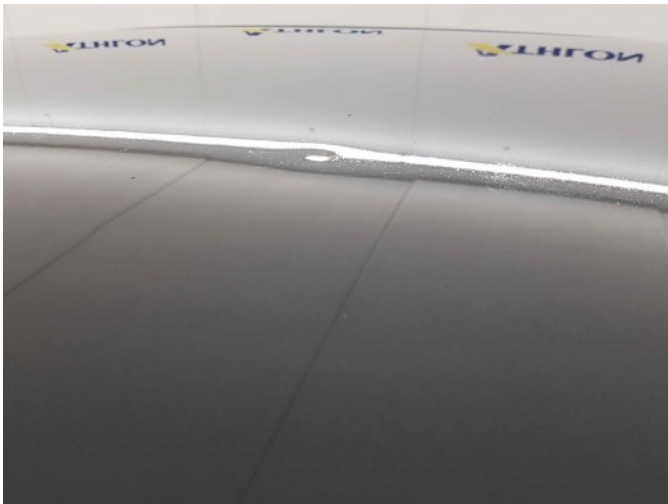
1. dak deukjes 4 x15

Deuk/Deuken

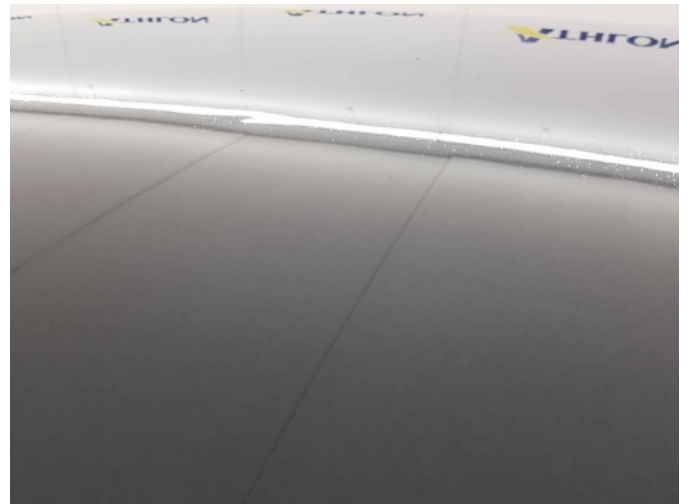
1. dak deukjes 4 x15

Deuk/Deuken
