**Rapport nummer:** 0000000808625-NL170  
**Inspectie plaats:** ALMERE  
**Bezichtigingdatum:** 02.06.2021  
**Vlag :** JV-400-F

#### Peugeot 108;Hatchback;Petrol;Manual;Black

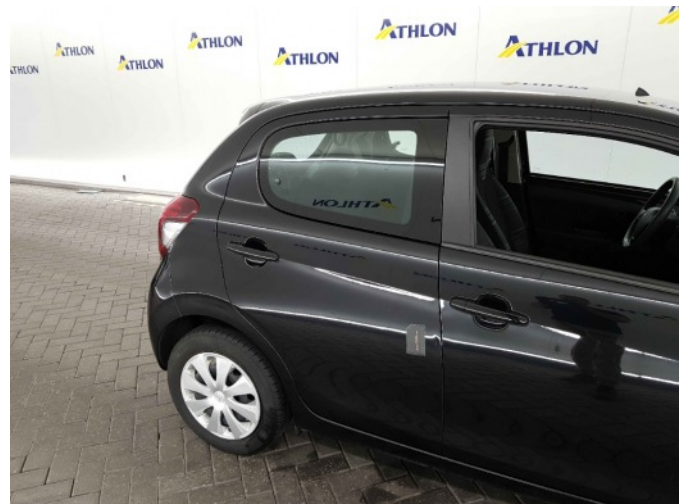
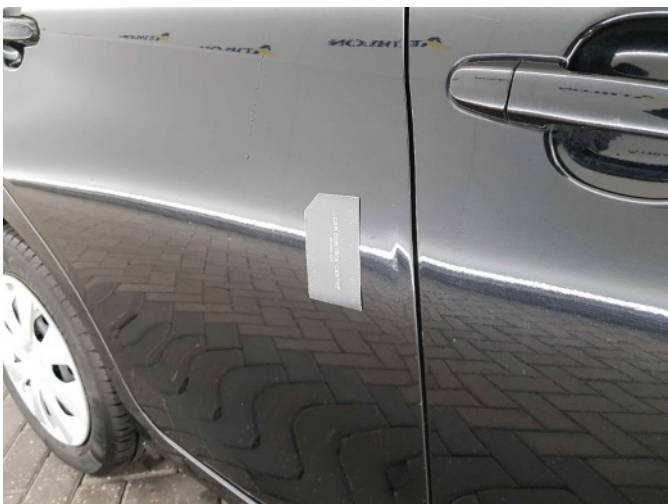
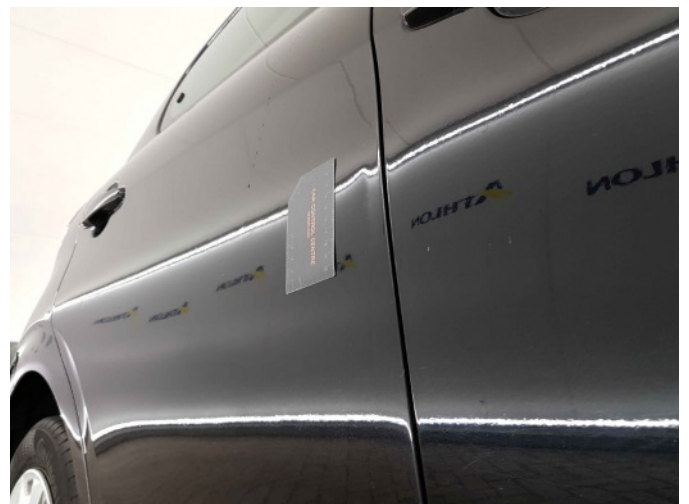
- 1.) Portier achter - rechts | Deuk/Deuken
- 2.) Spatbord voor- rechts | Deuk/Deuken
- 3.) Slecht herstel: portier lv | Gebruikssporen
- 4.) Diverse | Gebruikssporen

1. Portier achter - rechts

Deuk/Deuken

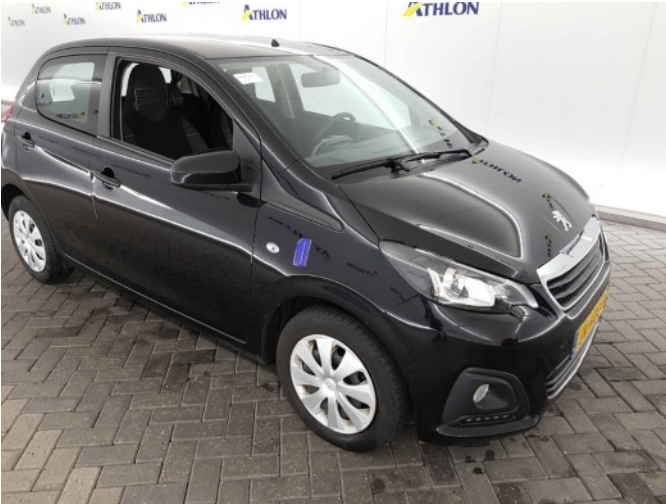
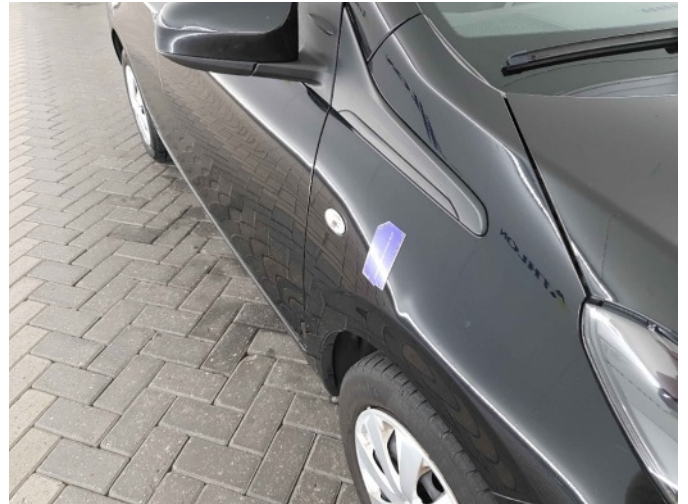
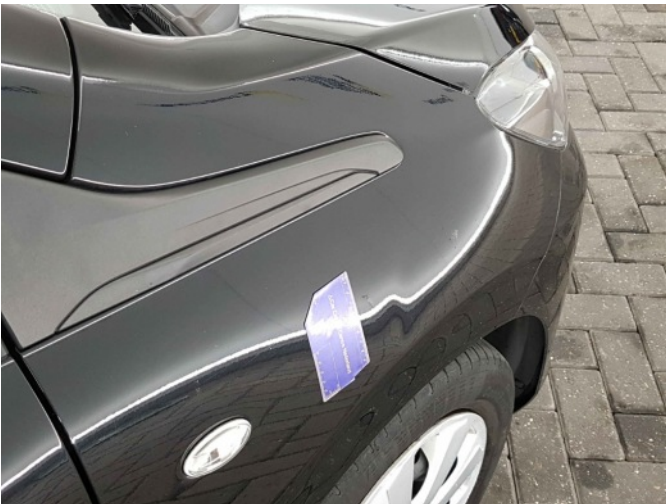
2. Spatbord voor- rechts

**Deuk/Deuken**

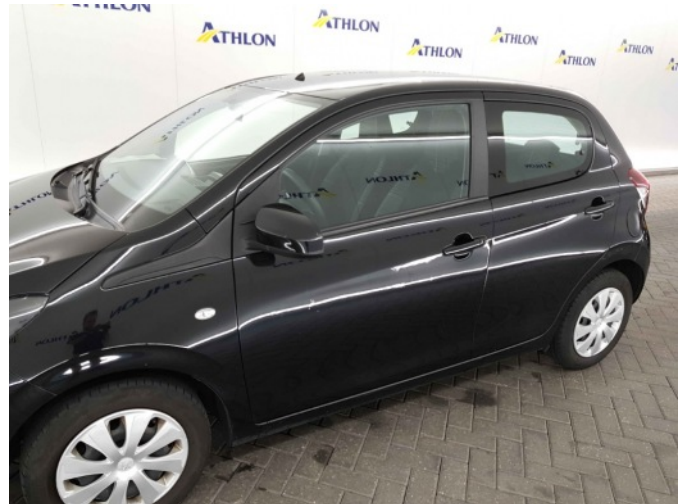
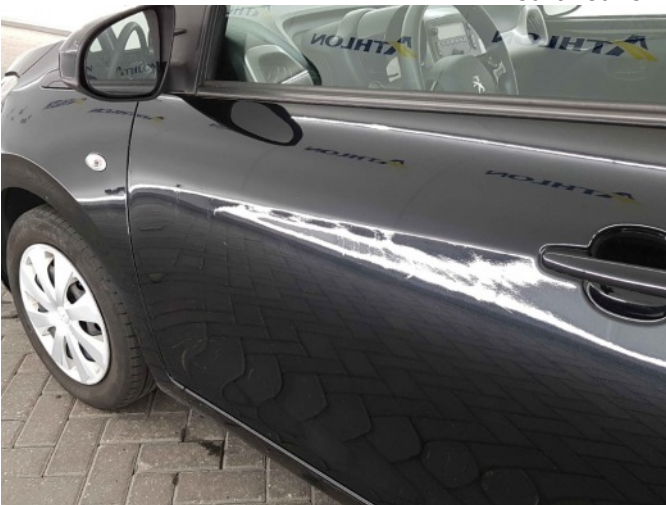
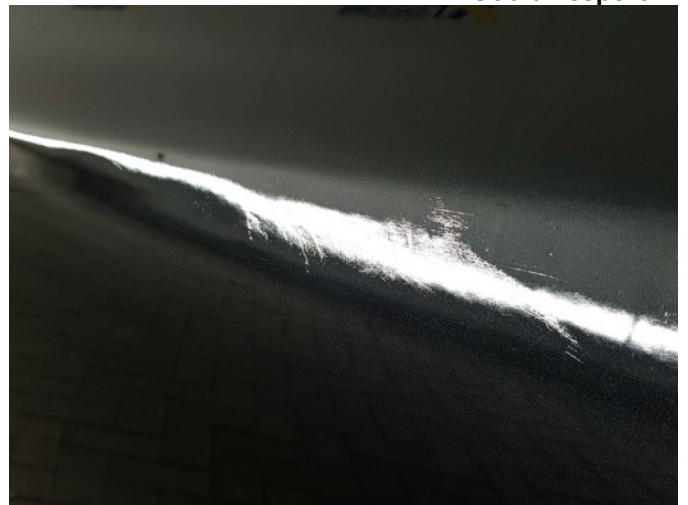
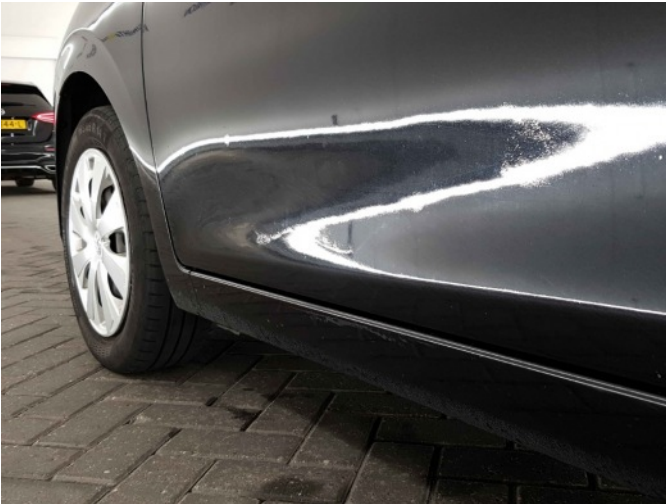
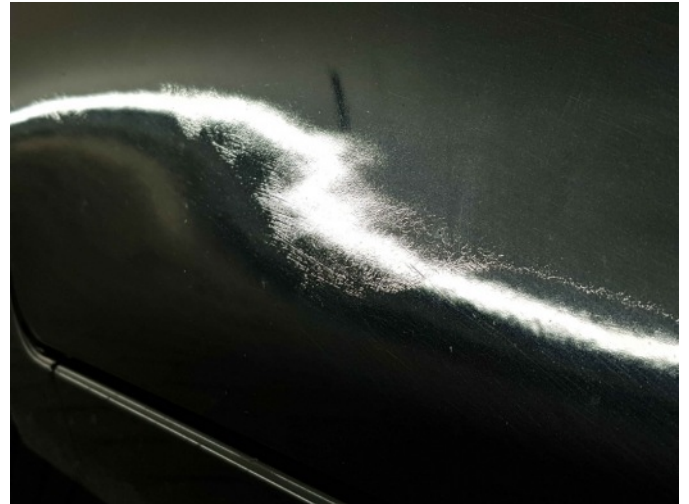
3. Slecht herstel: portier lv

**Gebruikssporen**

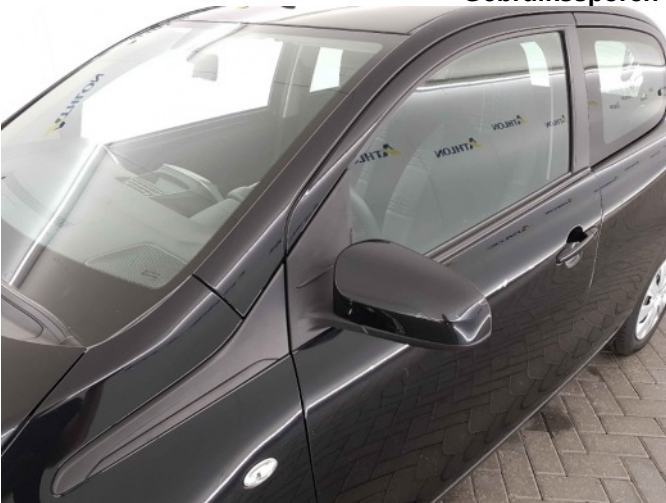
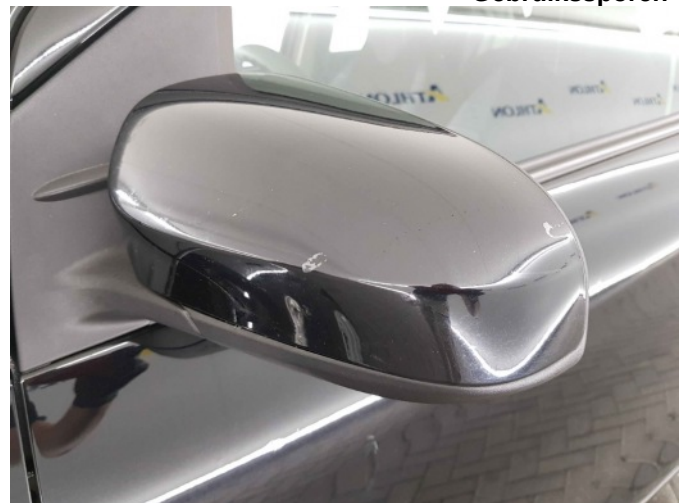
4. Diverse

**Gebruikssporen**
