Rapport nummer: 0000000807356-NL170
Inspectie plaats: ALMERE
Bezichtigingdatum: 02.06.2021
Vlag : ST-731-F

Mitsubishi Space Star;Hatchback;Petrol;Manual;Black

VIN:	MMCXNA05AJH024062	Kilometerstand afgelezen:	65789 km
Eerste registratie / Bouwjaar:	31.05.2018 / 0	Bezichtigingdatum / -plaats:	02.06.2021 ALMERE
Voertuig type:	Personenauto	Voertuig type:	Hatchback
HSN/TSN:	null//null	Auto rookvrij:	ja
Conditie exterieur:	3 - Toestand bevredigend	Conditie interieur:	2 - Toestand goed

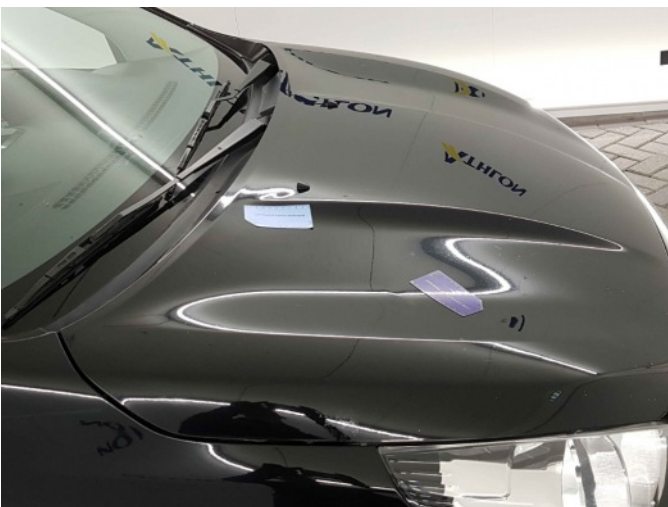
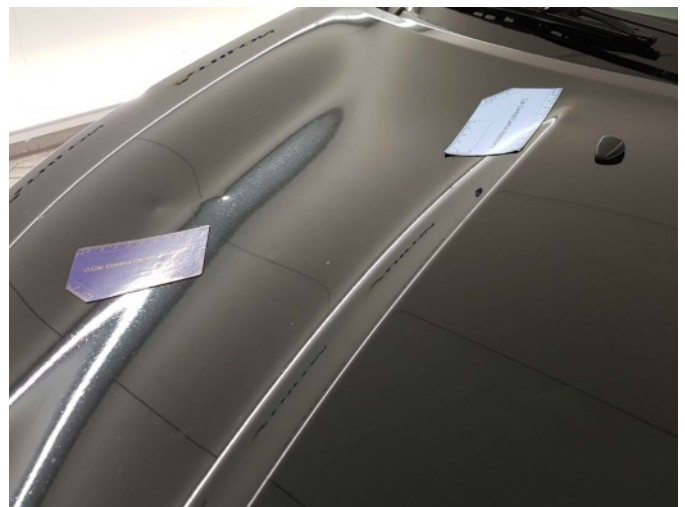
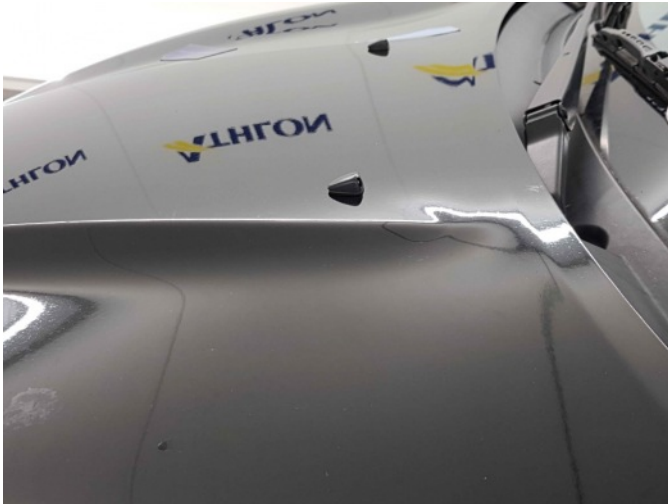
1. Motorkap

- 1.) Motorkap | Deuk/Deuken
- 2.) Zijwand - achter - rechts | Deuk/Deuken
- 3.) ontsticker-sporen | Gebruikssporen
- 4.) Dak ingebrande vogelpoep | Beschadigd
- 5.) diversen | Gebruikssporen

Deuk/Deuken

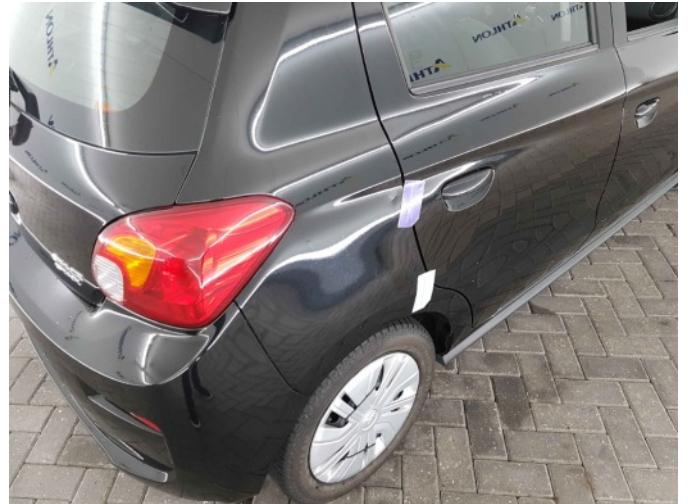
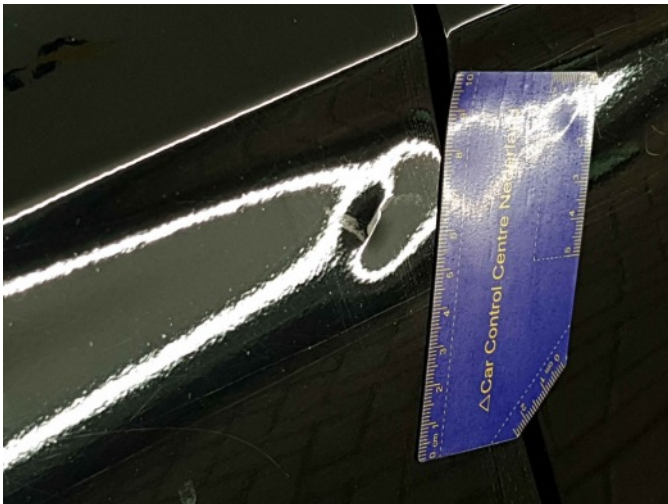
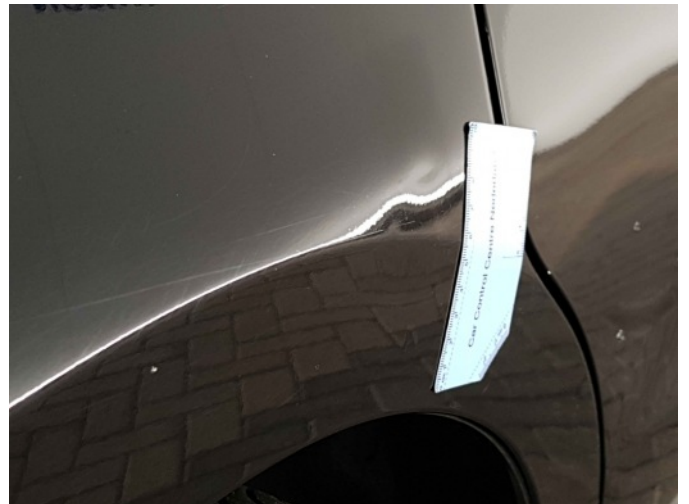
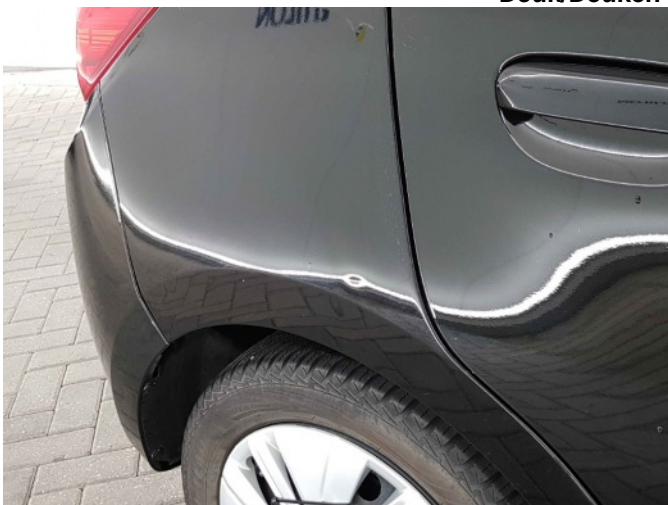
2. Zijwand - achter - rechts

Deuk/Deuken

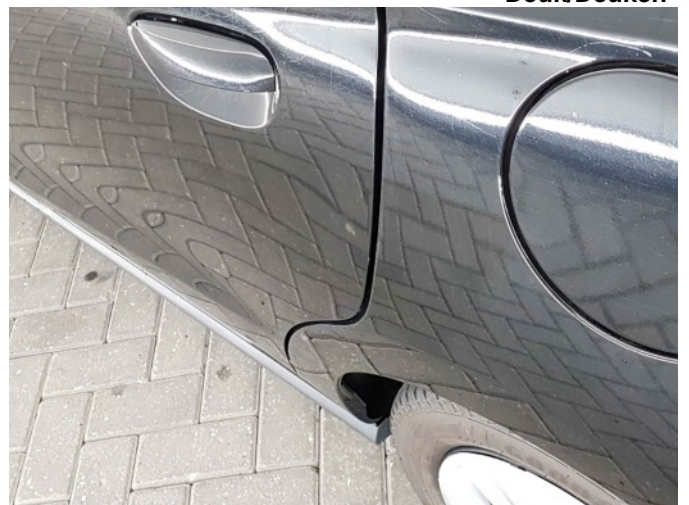
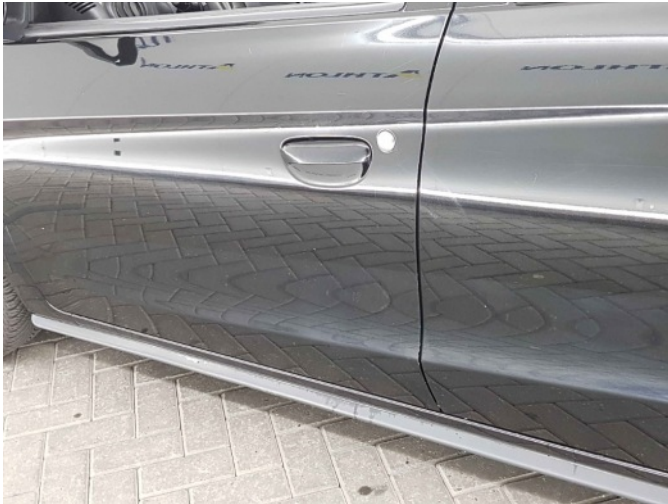
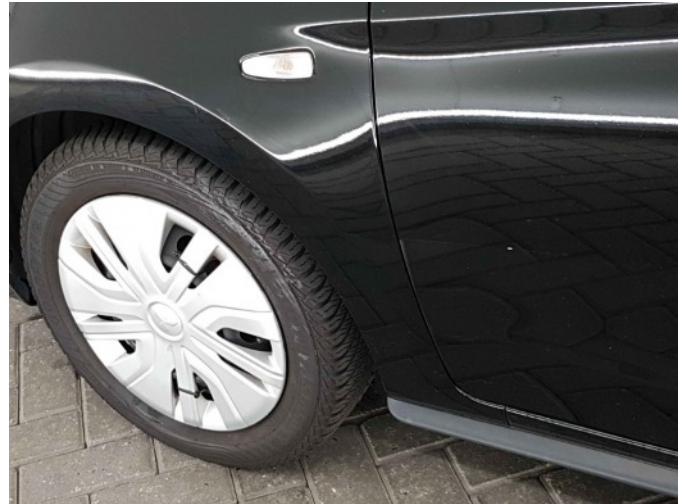
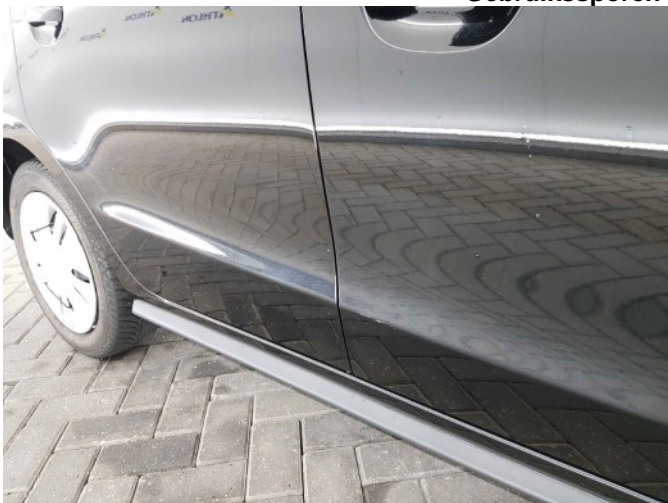
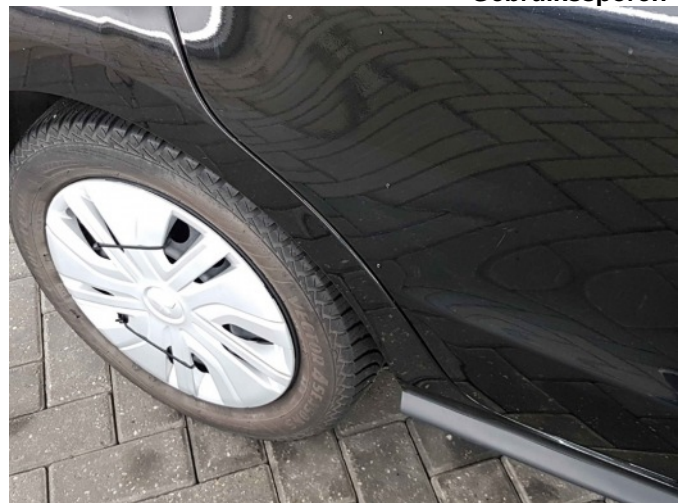
3. ontsticker-sporen

Gebruikssporen

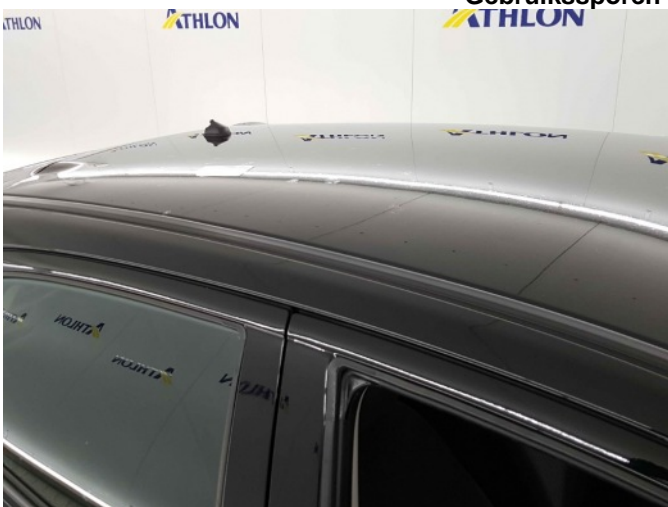
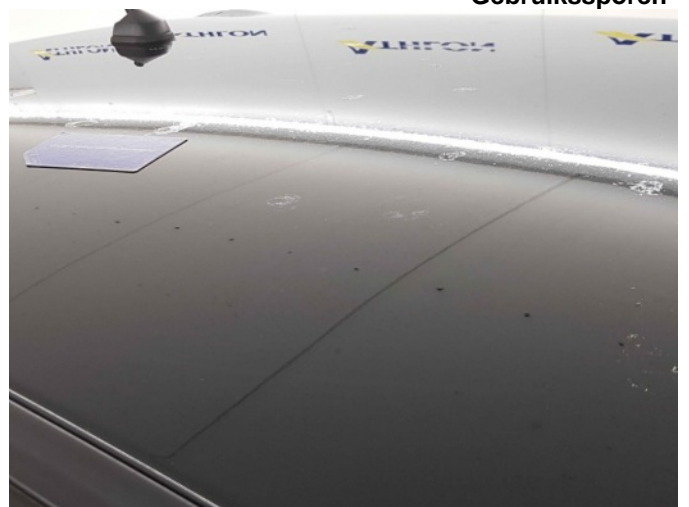
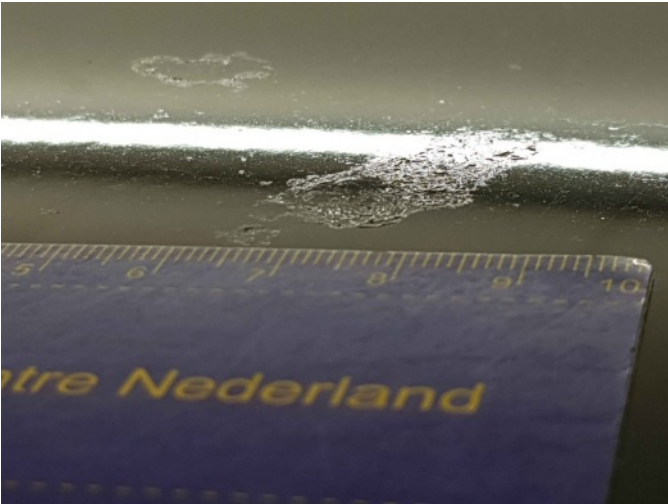
4. Dak ingebrande vogelpoep

Beschadigd

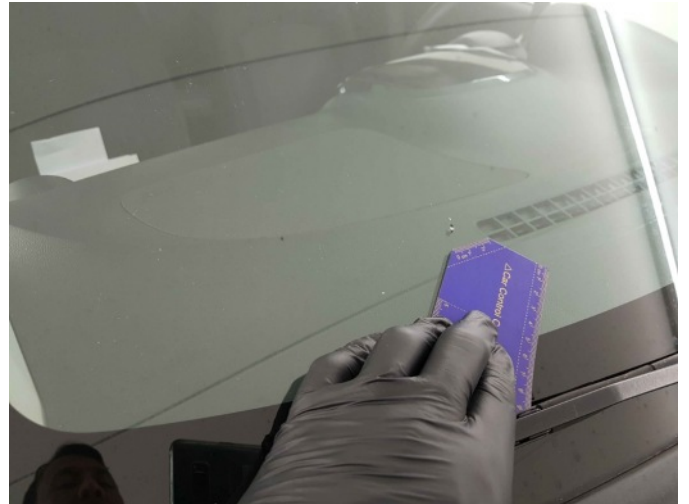
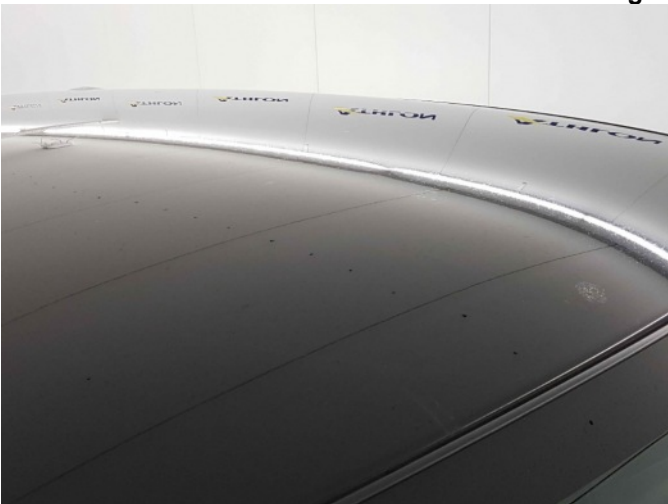
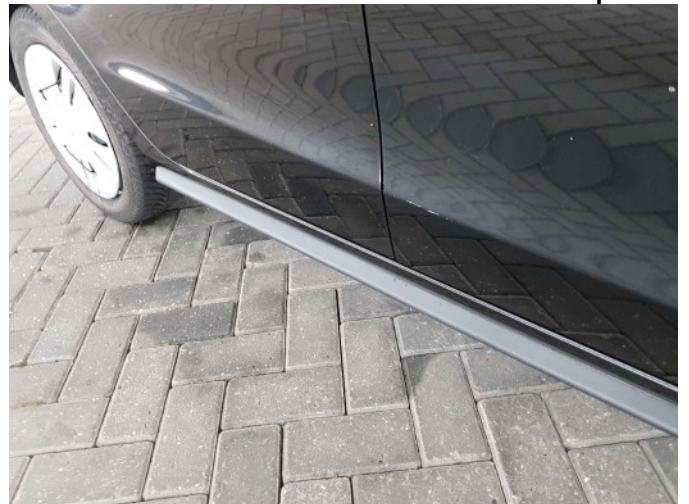
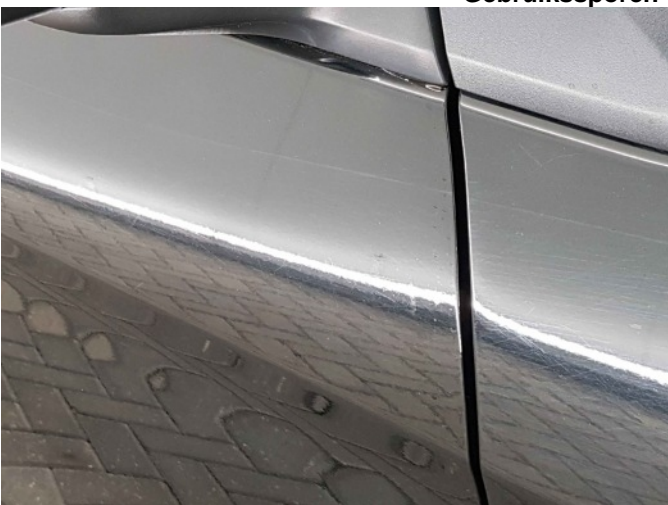
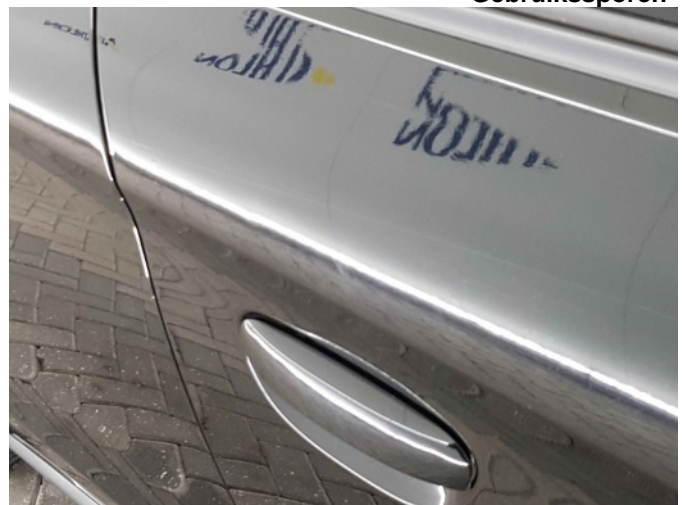
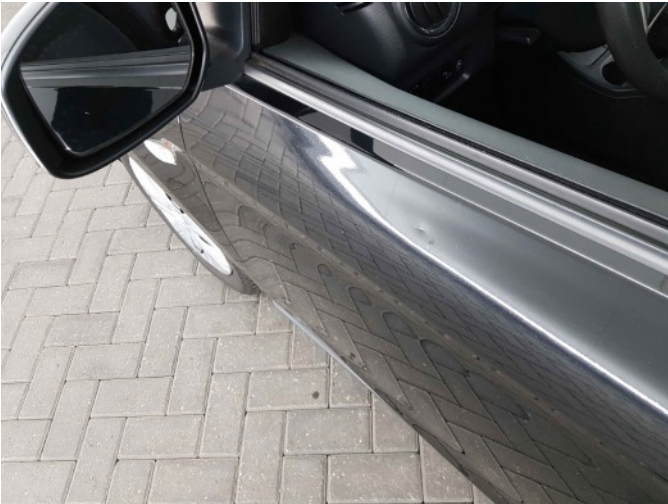
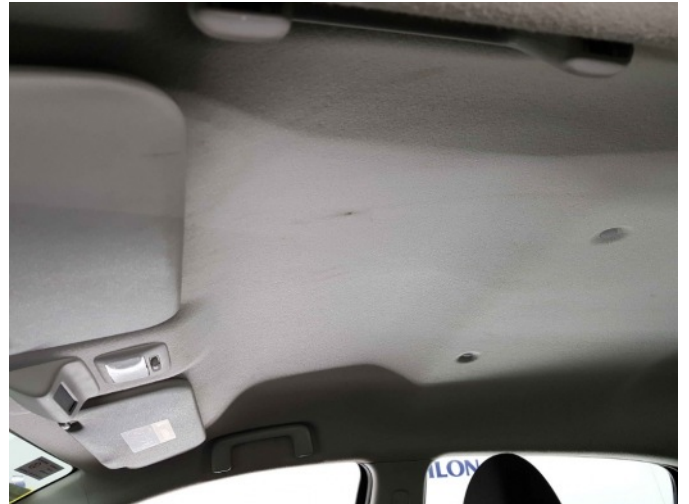
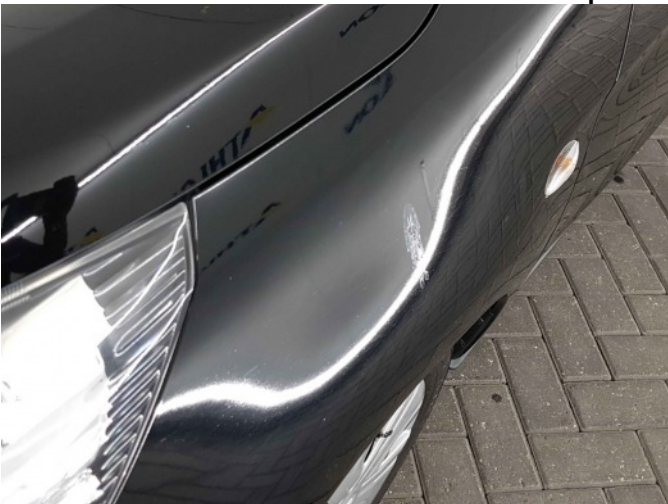
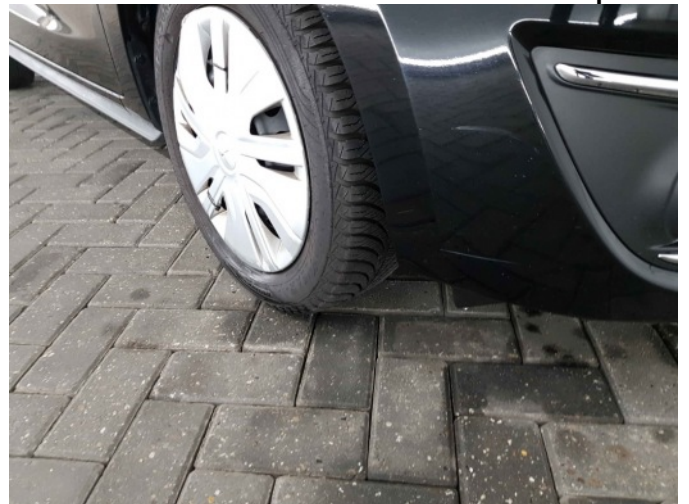
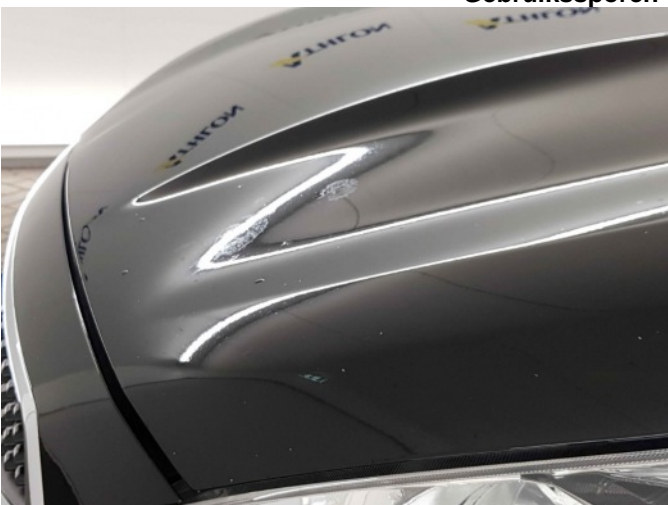
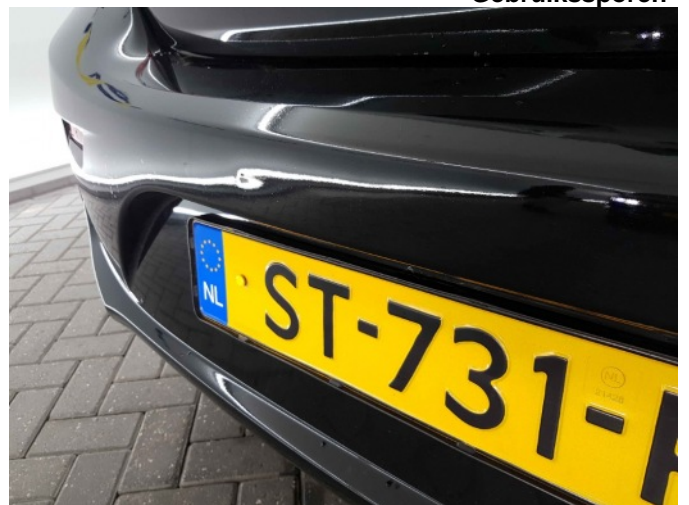
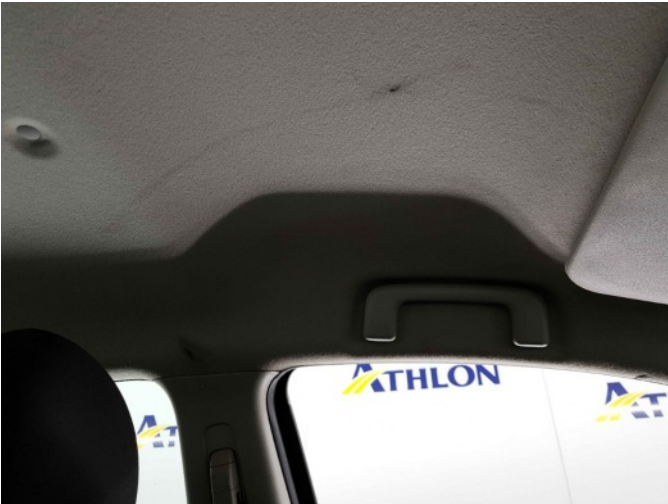
5. diversen

Gebruikssporen
