Rapport nummer: 0000000808023-NL170
Inspectie plaats: ALMERE
Bezichtigingdatum: 02.06.2021
Vlag : PB-764-P

Volkswagen Golf;Hatchback;Electric;Automatic;Grey

VIN:	WVWZZZAUZH952802	Kilometerstand afgelezen:	56473 km
Eerste registratie / Bouwjaar:	31.05.2017 / 0	Bezichtigingdatum / -plaats:	02.06.2021 ALMERE
Voertuig type:	Personenauto	Voertuig type:	Hatchback
HSN/TSN:	null//null	Auto rookvrij:	ja
Conditie exterieur:	3 - Toestand bevredigend	Conditie interieur:	2 - Toestand goed

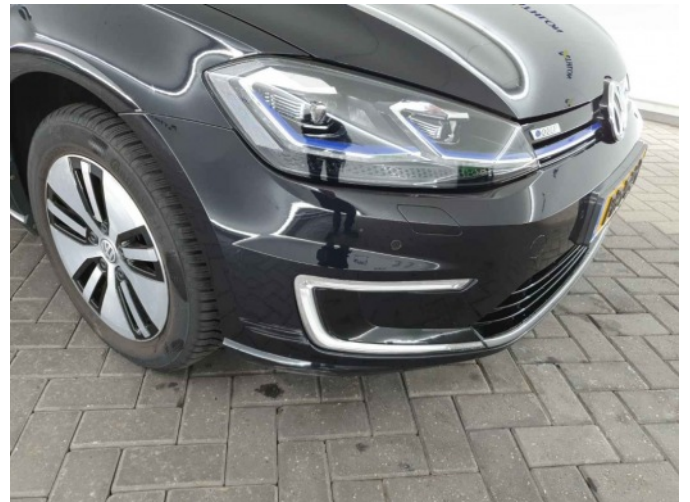
1. Voorbumper

Krassen

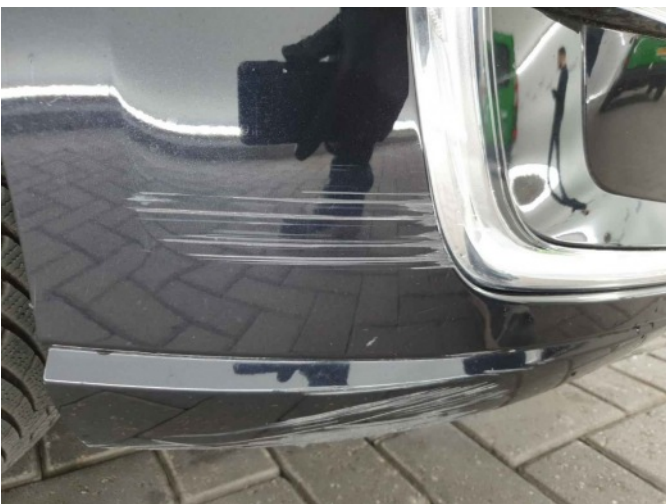
1. Voorbumper

Krassen

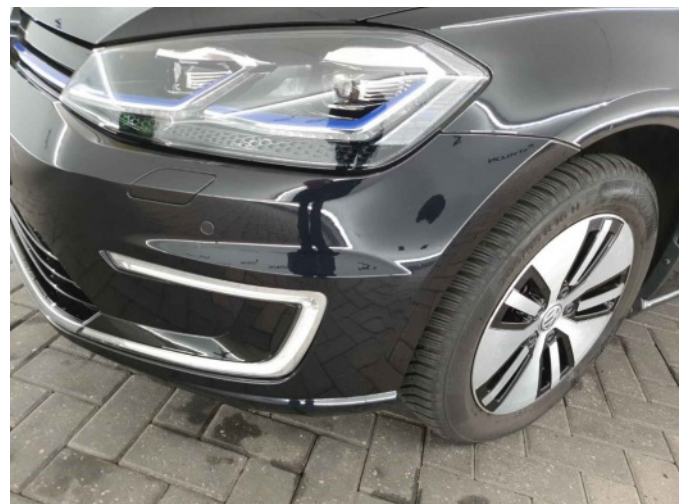
2. Voorbumper

Gebruikssporen

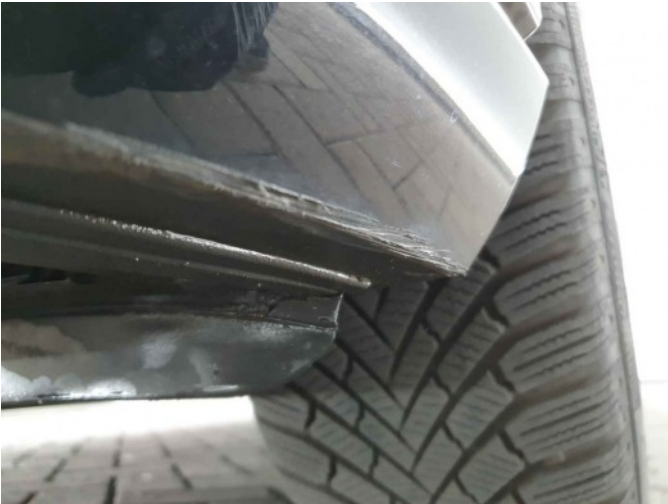
2. Voorbumper

Gebruikssporen

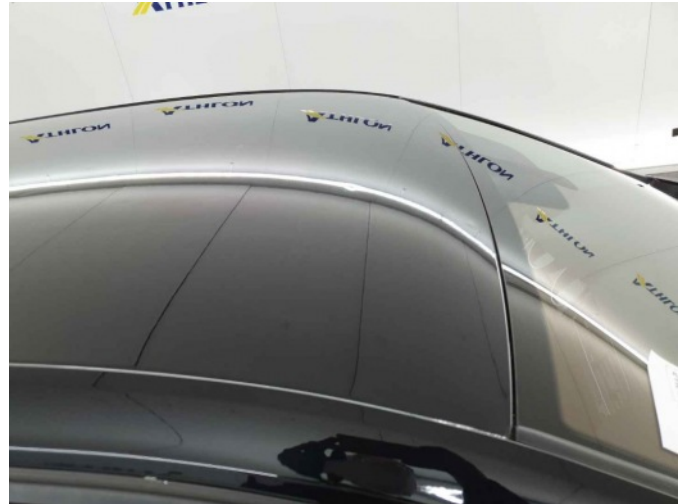
3. Dak

Hagelschade

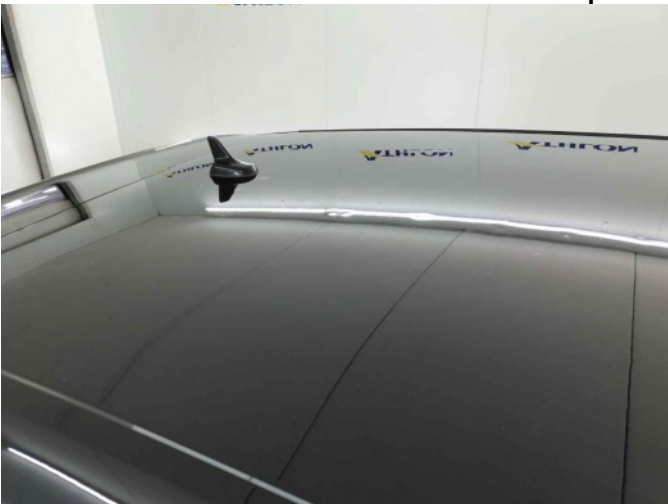
3. Dak

Hagelschade

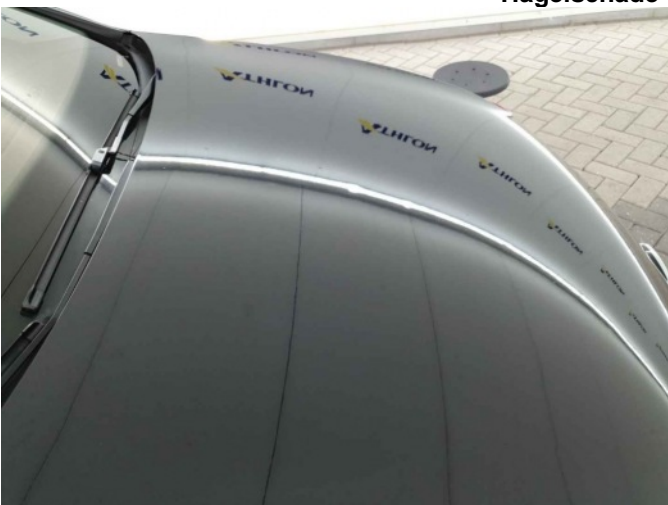
3. Dak

Hagelschade

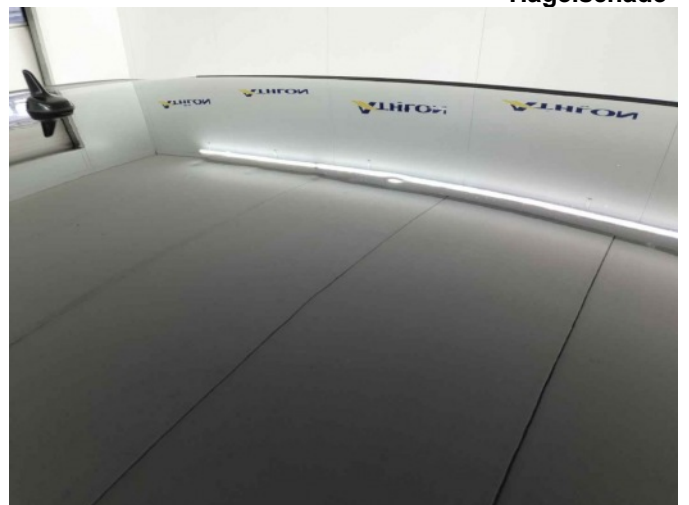
3. Dak

Hagelschade

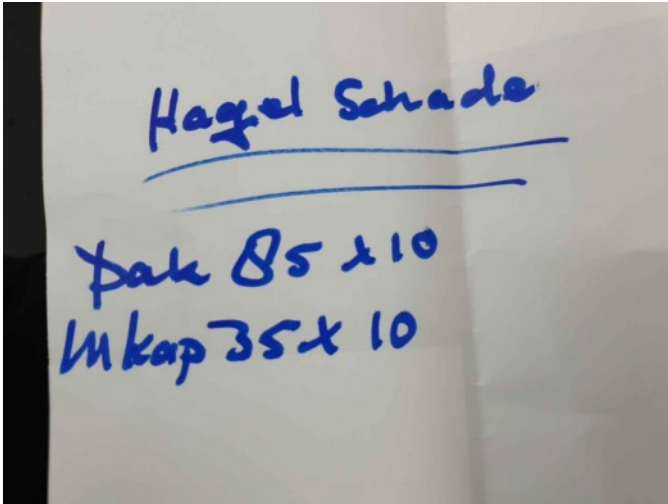
3. Dak

Hagelschade

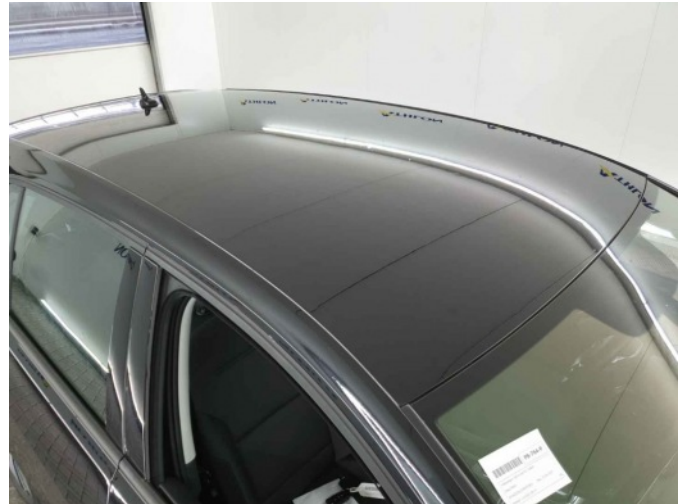
3. Dak

Hagelschade

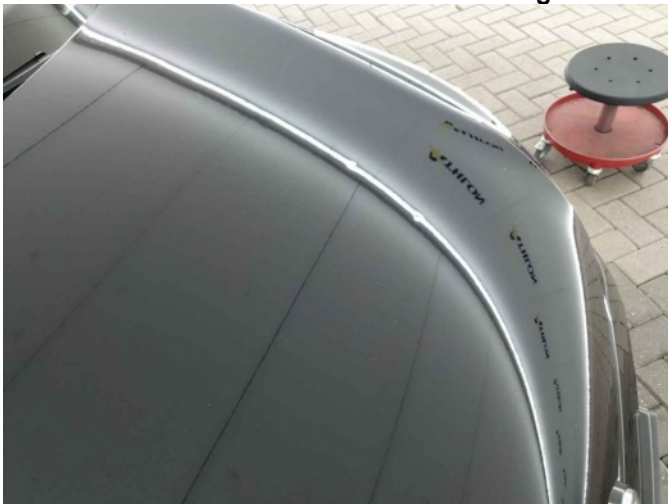
3. Dak

Hagelschade

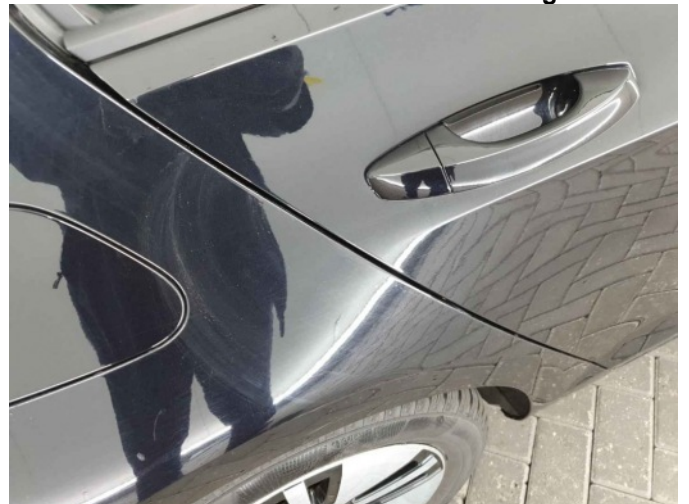
4. diverse

Gebruikssporen

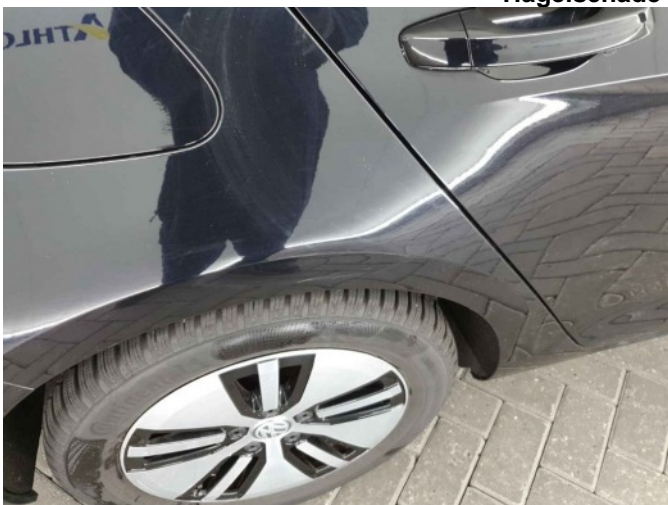
4. diverse

Gebruikssporen
