Rapport nummer: 0000000808985-NL170
Inspectie plaats: ALMERE
Bezichtigingdatum: 03.06.2021
Vlag : NP-608-P

Peugeot 308;Hatchback;Diesel;Manual;Black

VIN:	VF3LBBHZHHS074270	Kilometerstand afgelezen:	96127 km
Eerste registratie / Bouwjaar:	14.04.2017 / 0	Bezichtigingdatum / -plaats:	03.06.2021 ALMERE
Voertuig type:	Personenauto	Voertuig type:	Hatchback
HSN/TSN:	null//null	Auto rookvrij:	ja
Conditie exterieur:	2 - Toestand goed	Conditie interieur:	2 - Toestand goed

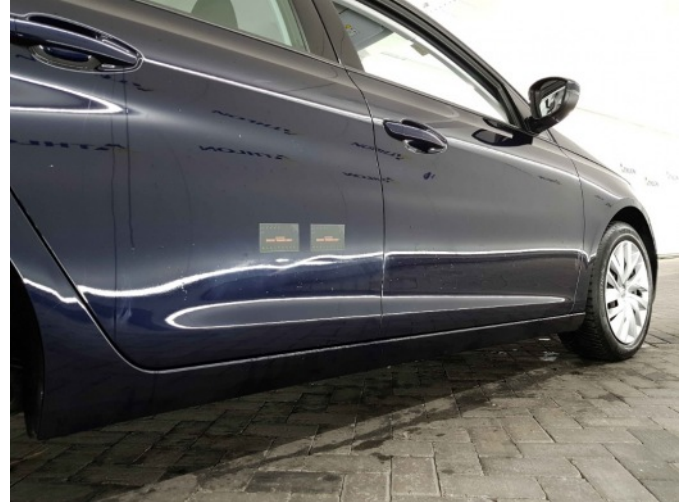
1. Portier achter - rechts

Deuk/Deuken

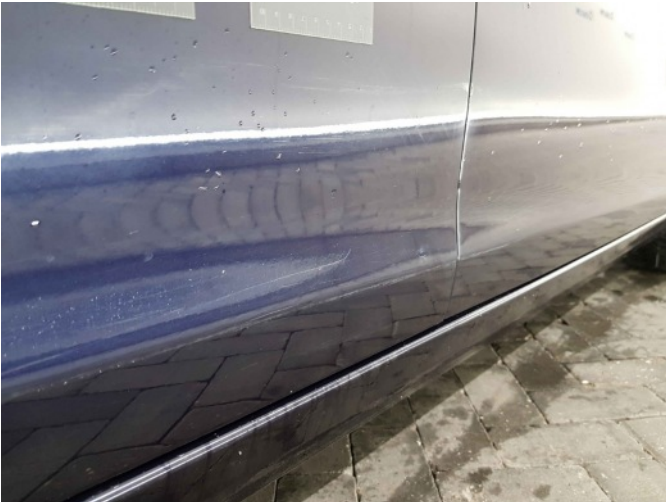
1. Portier achter - rechts

Deuk/Deuken

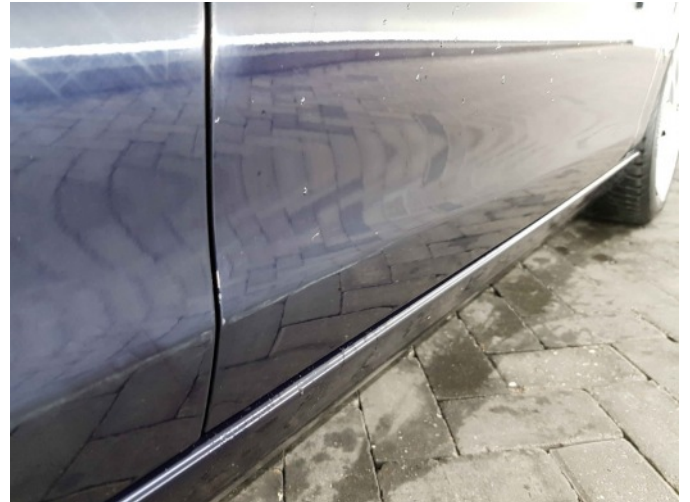
1. Portier achter - rechts

Deuk/Deuken

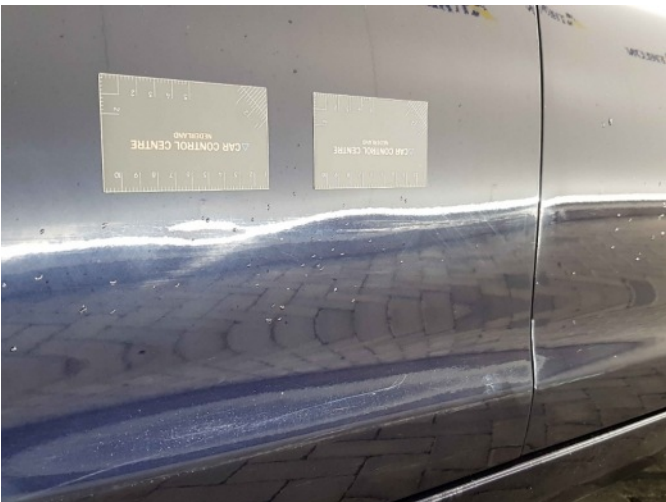
1. Portier achter - rechts

Deuk/Deuken

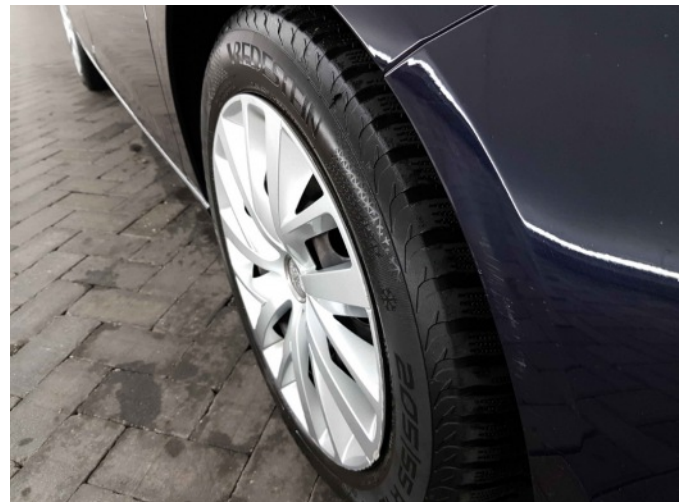
2. Diversen

Gebruikssporen

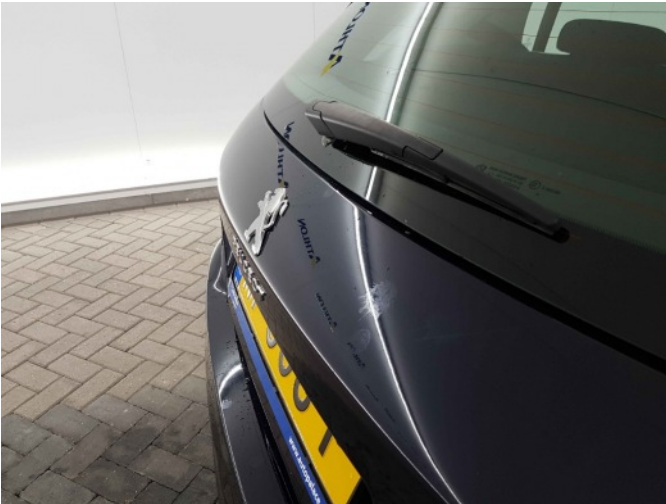
2. Diversen

Gebruikssporen

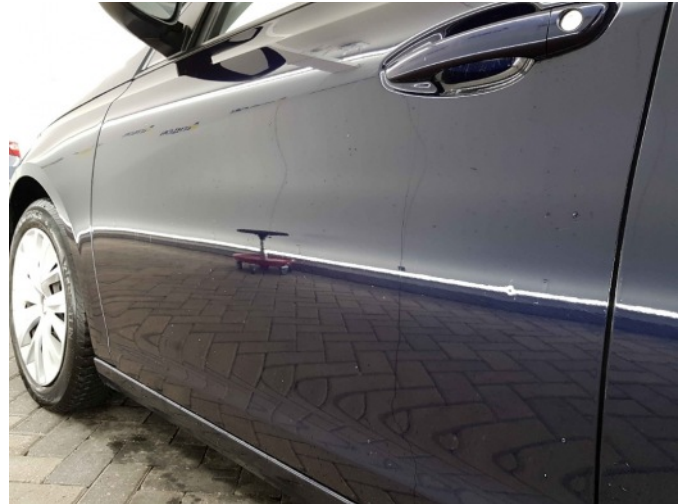
2. Diversen

Gebruikssporen

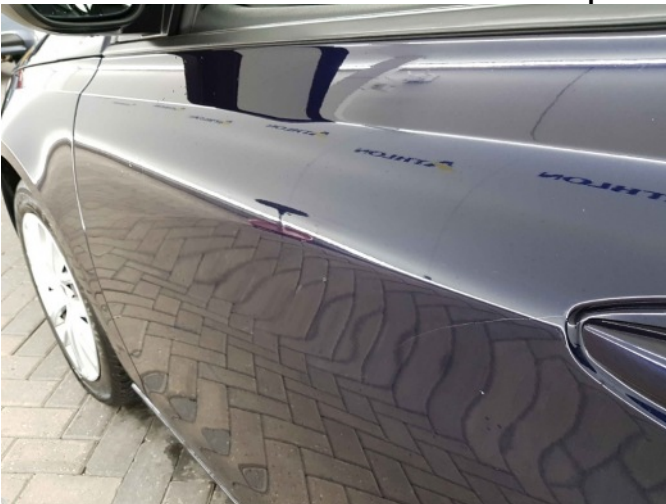
2. Diversen

Gebruikssporen

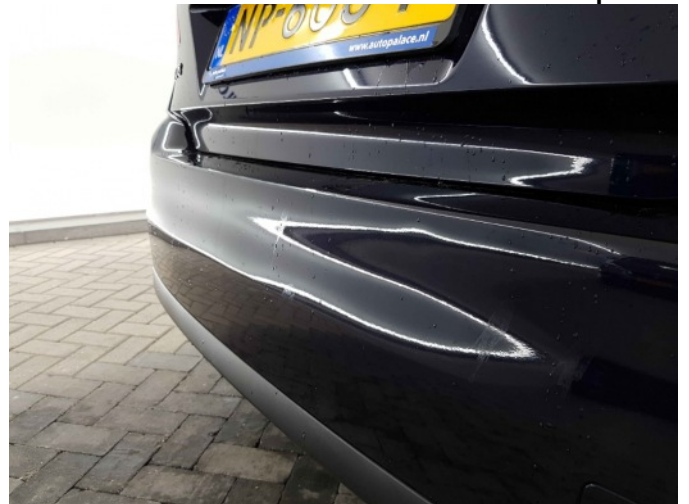
2. Diversen

Gebruikssporen

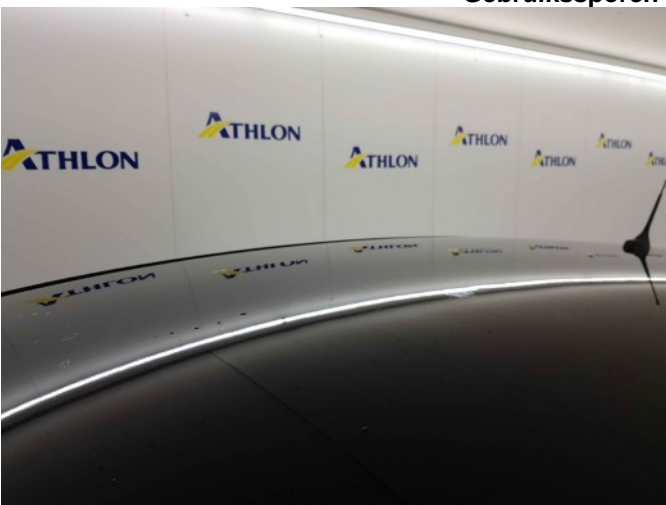
2. Diversen

Gebruikssporen

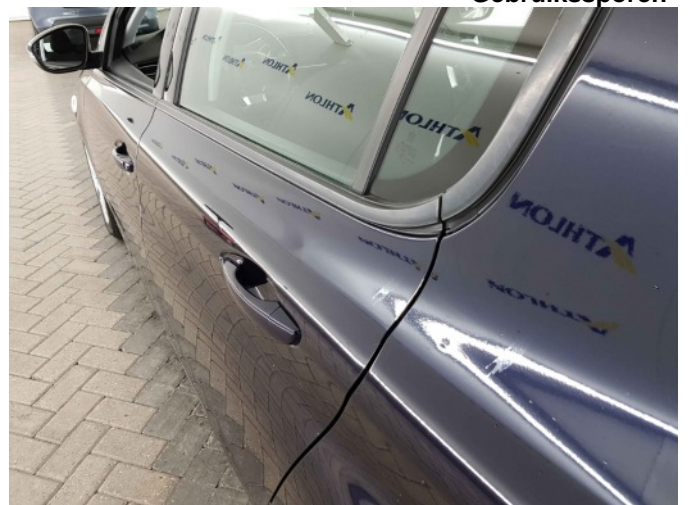
2. Diversen

Gebruikssporen

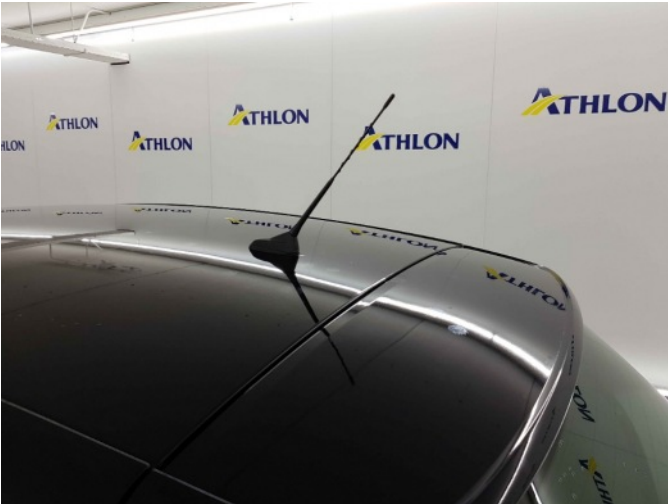
2. Diversen

Gebruikssporen
