Rapport nummer: 0000000809154-NL170
Inspectie plaats: ALMERE
Bezichtigingdatum: 03.06.2021
Vlag : ZF-232-L

Mercedes A-Klasse;Hatchback;Petrol;Automatic;Black

VIN:	WDD1770871V030131	Kilometerstand afgelezen:	42664 km
Eerste registratie / Bouwjaar:	14.05.2019 / 0	Bezichtigingdatum / -plaats:	03.06.2021 ALMERE
Voertuig type:	Personenauto	Voertuig type:	Hatchback
HSN/TSN:	null//null	Auto rookvrij:	ja
Conditie exterieur:	2 - Toestand goed	Conditie interieur:	2 - Toestand goed

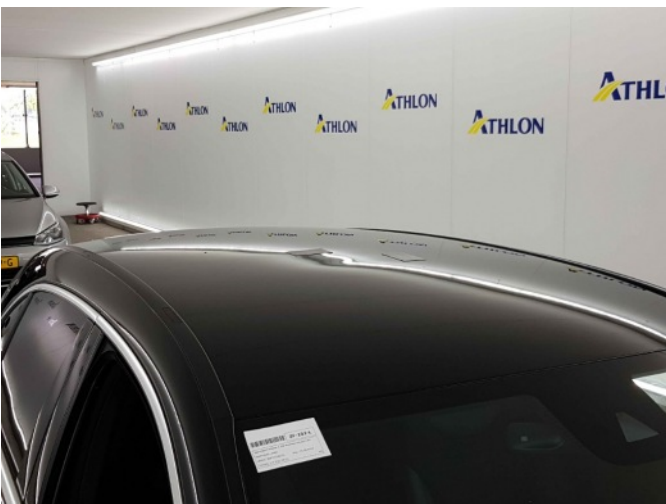
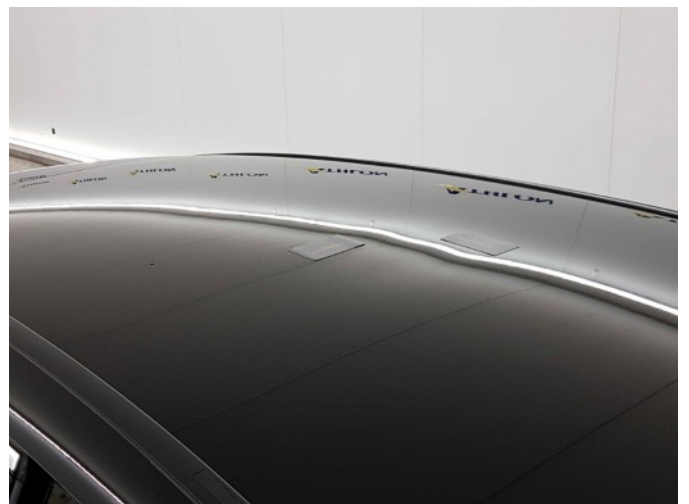
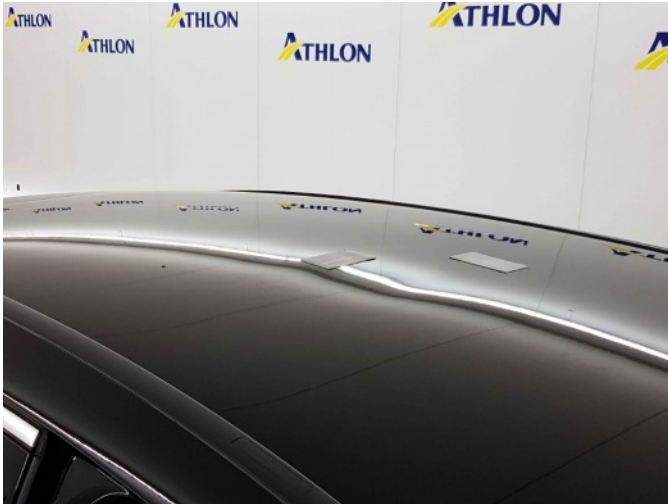
1. Dak

Deuk/Deuken

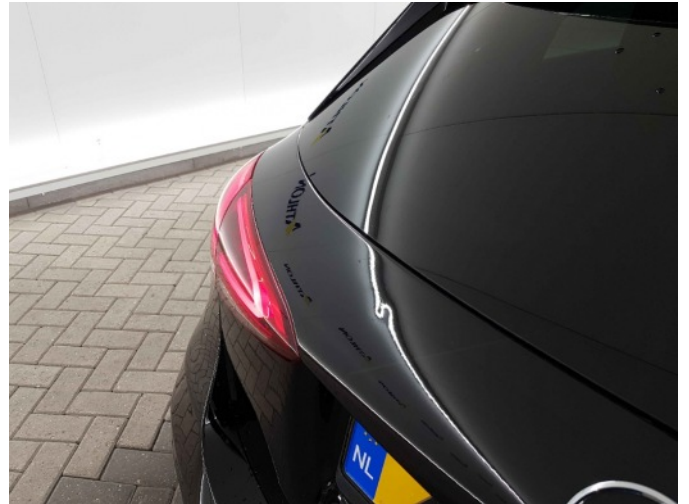
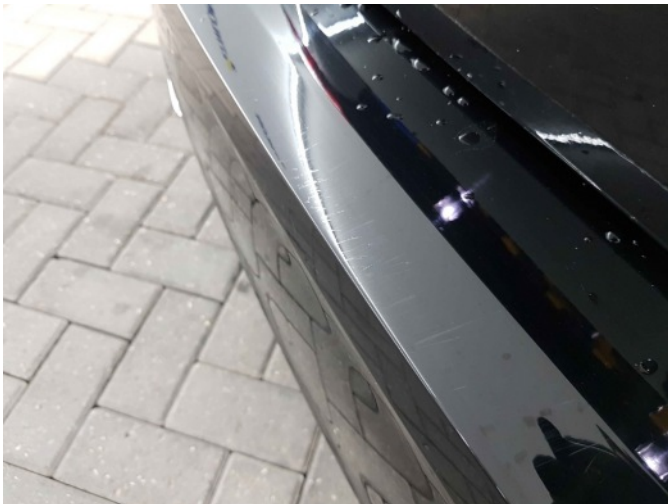
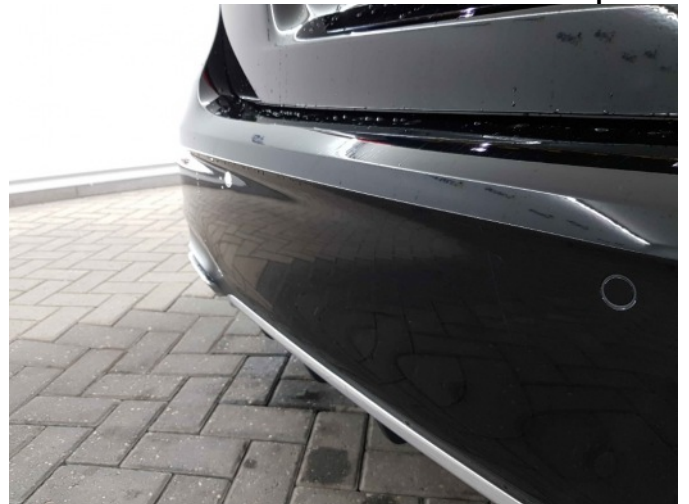
2. Diversen

Gebruikssporen
