Rapport nummer: 0000000808048-NL170
Inspectie plaats: ALMERE
Bezichtigingdatum: 02.06.2021
Vlag : XV-315-D

Mercedes A-Klasse;Hatchback;Petrol;Manual;Grey

Raming van de schade

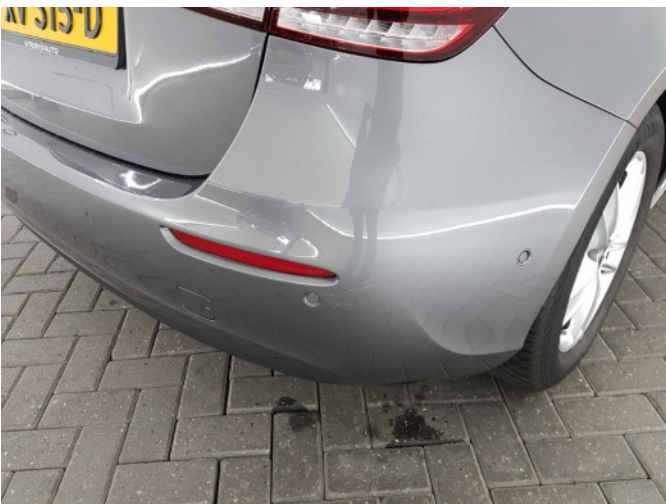
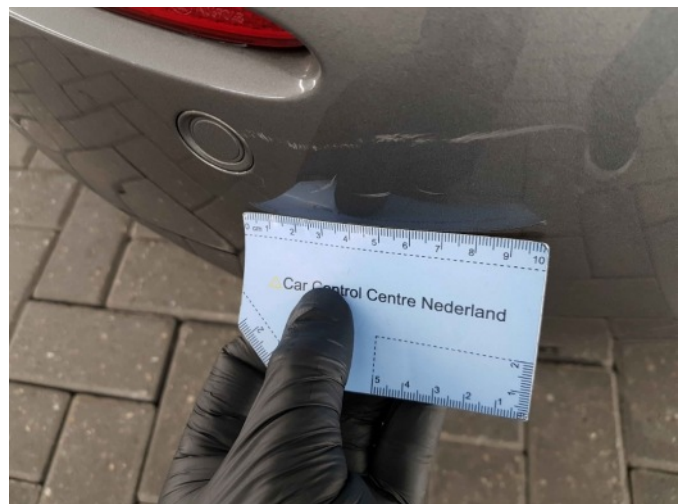
- 1.) Achterbumper | Gebruikssporen
- 2.) Achterbumper | Deuk/Deuken
- 3.) Achterbumper | Schaafplek
- 4.) Achterklep | Gedeukt
- 5.) Voorbumper | Schaafplek
- 6.) Spatbord voor- rechts | Gedeukt
- 7.) diversen | Gebruikssporen

1. Achterbumper

Gebruikssporen

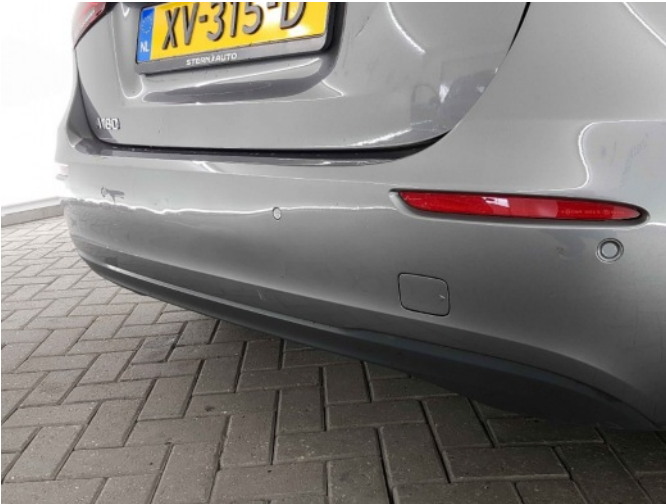
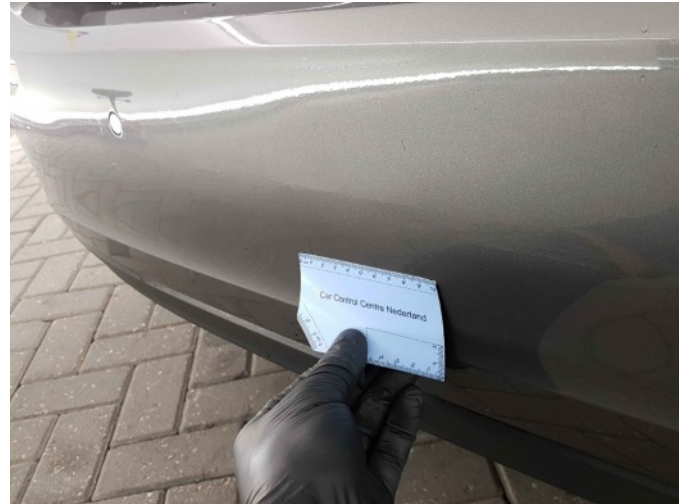
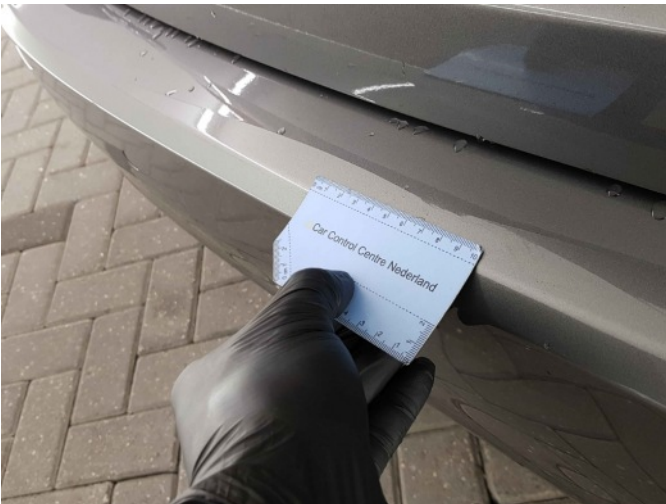
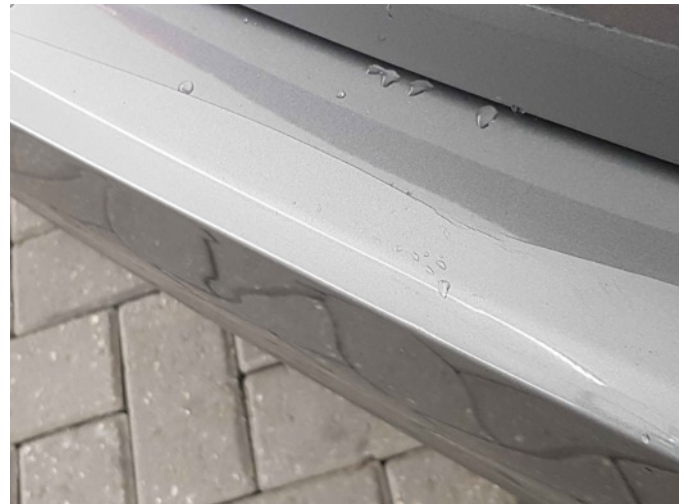
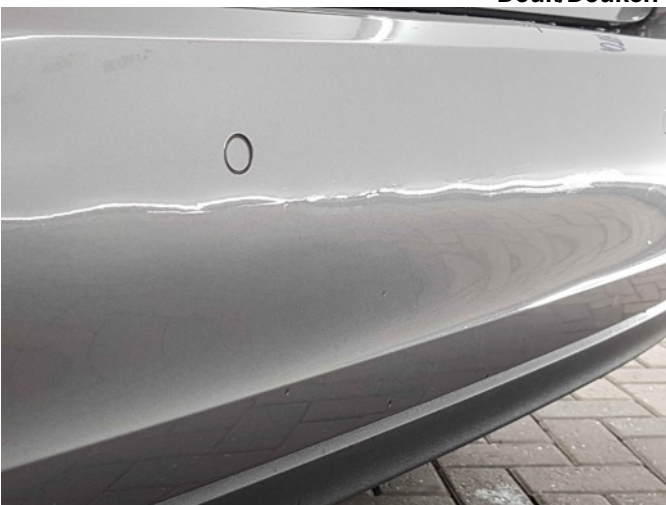
2. Achterbumper

Deuk/Deuken

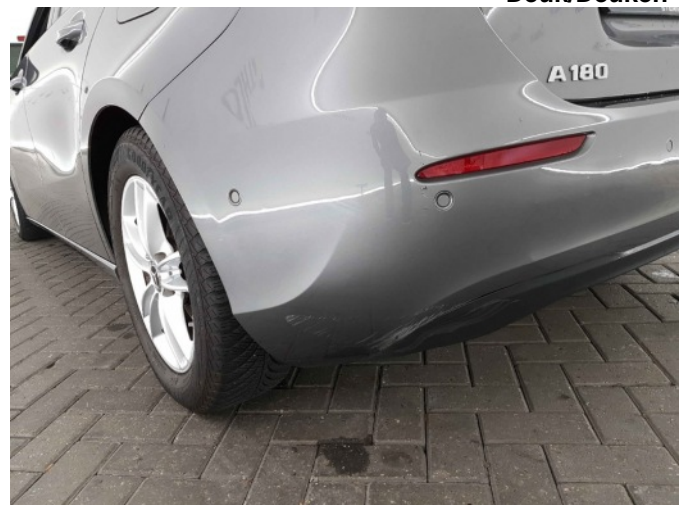
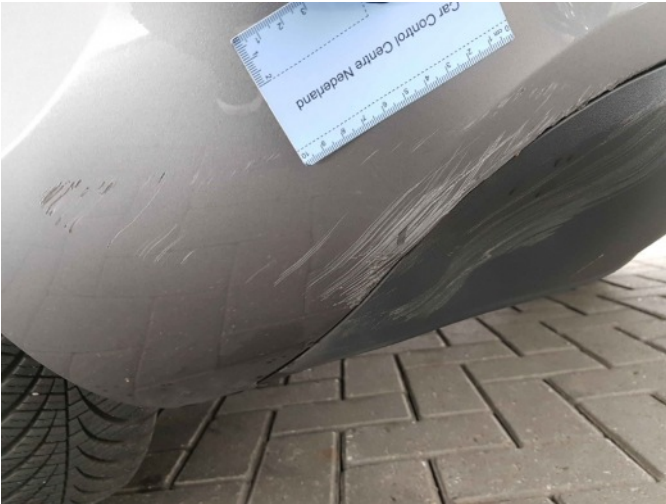
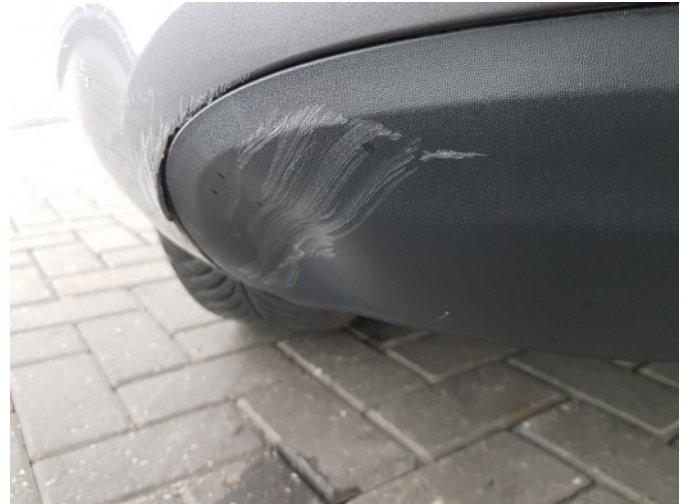
3. Achterbumper

Schaafplek

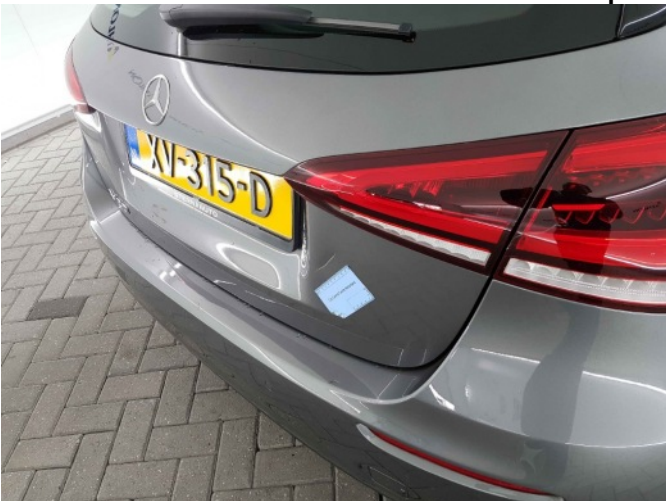
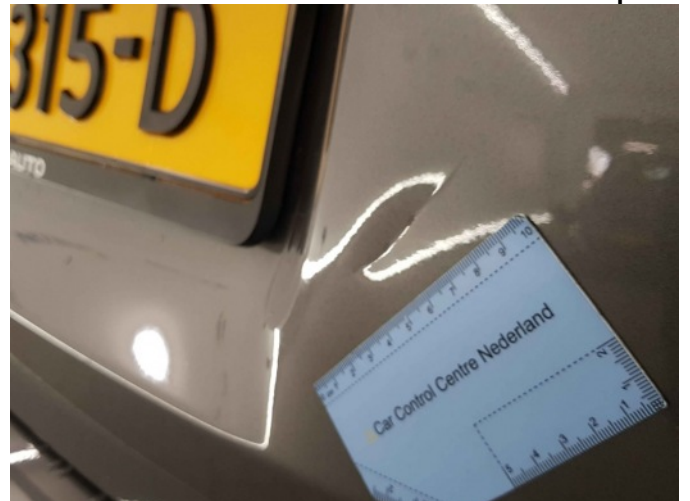
4. Achterklep

Gedeukt

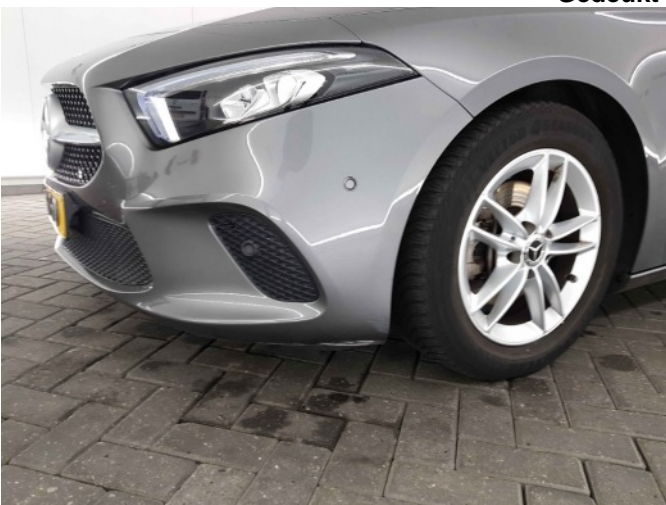
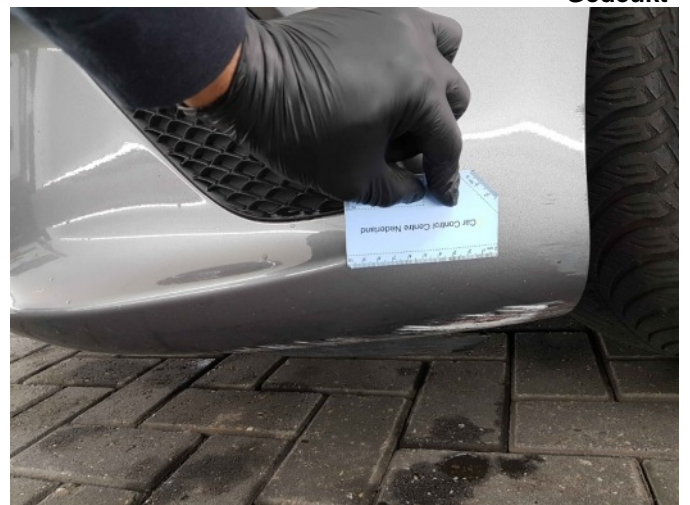
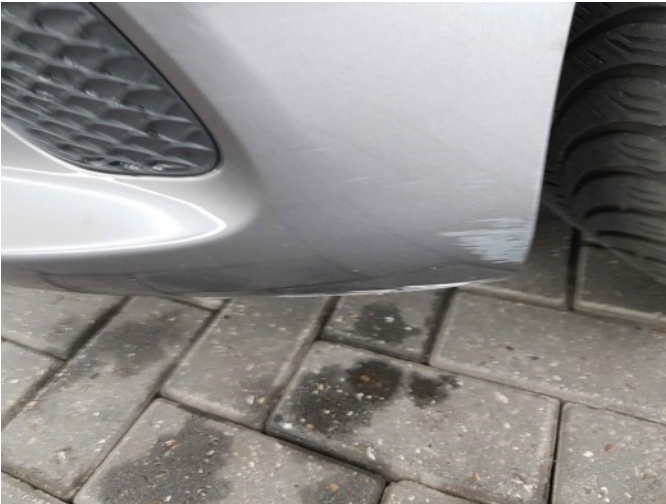
5. Voorbumper

Schaafplek

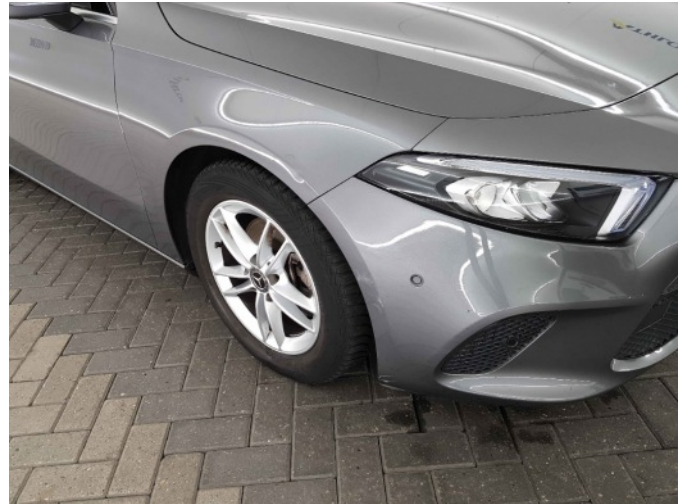
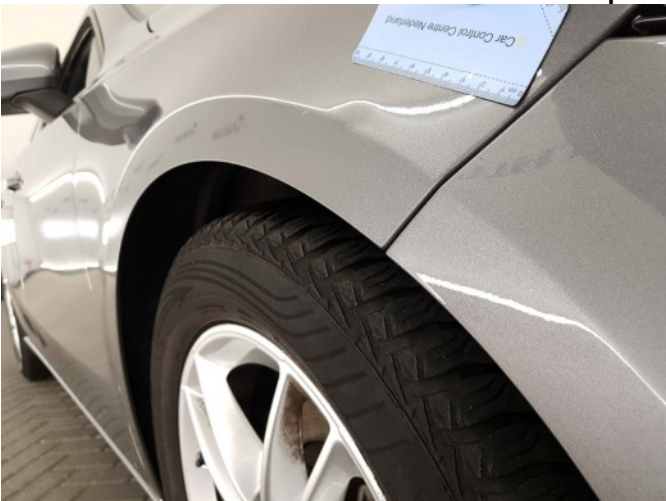
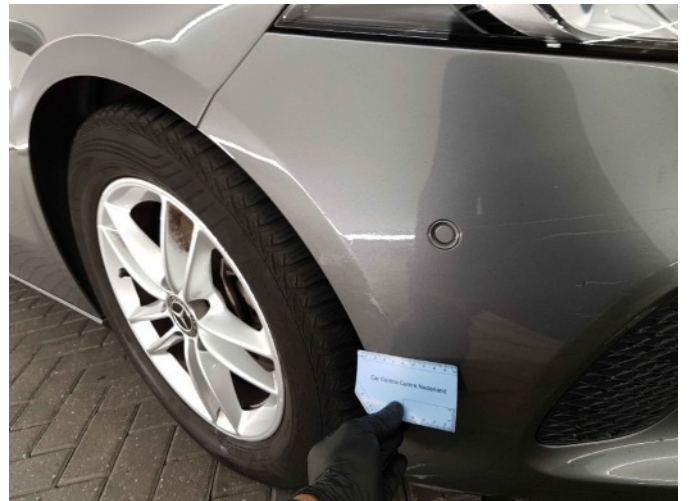
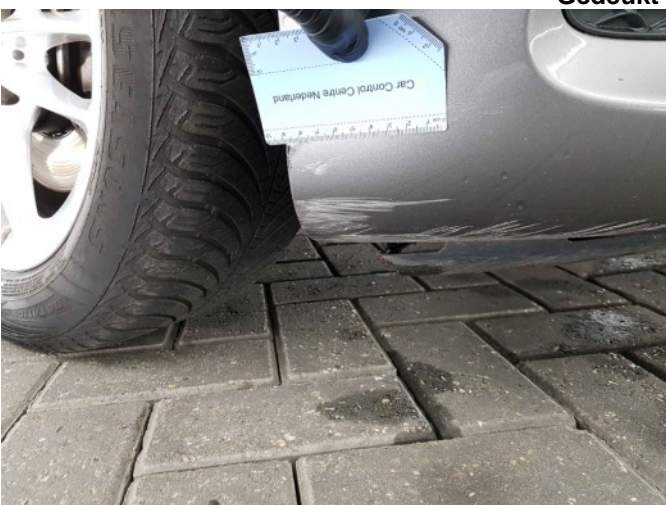
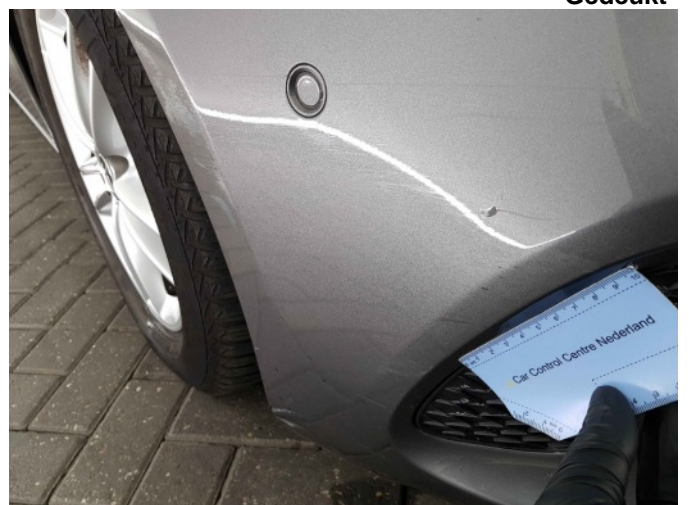
6. Spatbord voor- rechts

Gedeukt

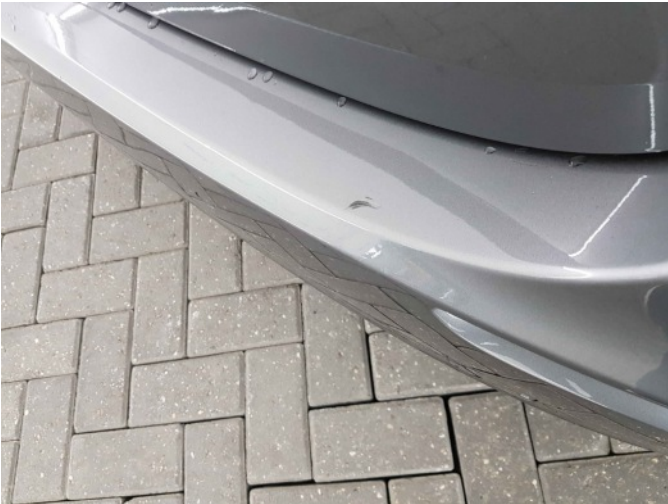
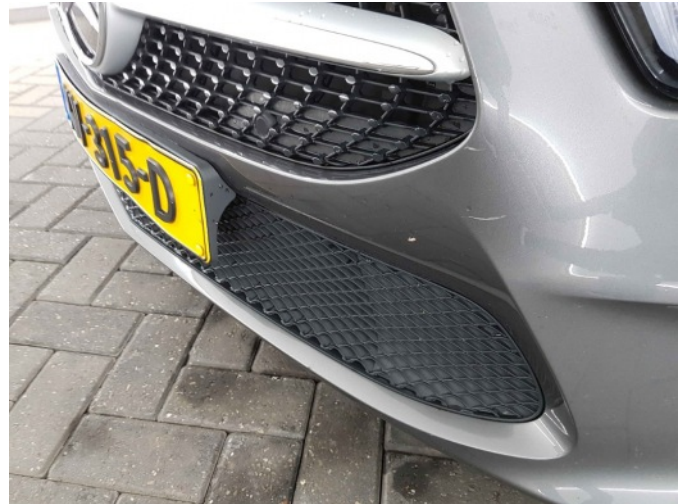
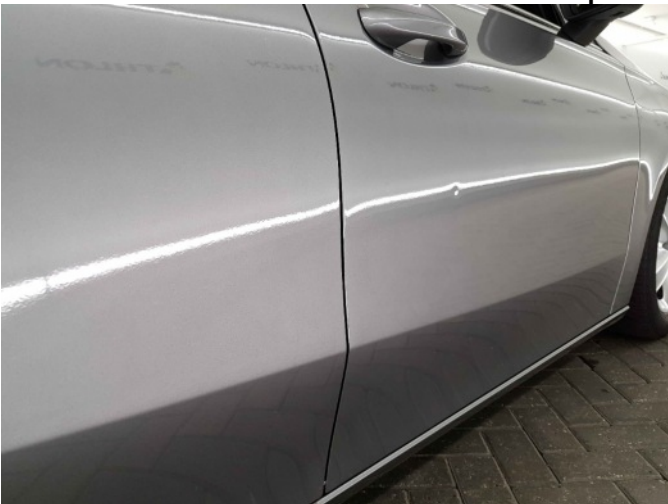
7. diversen

Gebruikssporen
