Rapport nummer: 0000000804216-NL170
Inspectie plaats: ALMERE
Bezichtigingdatum: 02.06.2021
Vlag : VS-444-L

Renault Kangoo Express;Bestelauto;Diesel;Manual;Green

VIN:	VF1FW58B554227780	Kilometerstand afgelezen:	110839 km
Eerste registratie / Bouwjaar:	11.12.2015 / 0	Bezichtigingdatum / -plaats:	02.06.2021 ALMERE
Voertuig type:	Bestelauto	Voertuig type:	busje
HSN/TSN:	null//null	Auto rookvrij:	ja
Conditie exterieur:	3 - Toestand bevredigend	Conditie interieur:	2 - Toestand goed

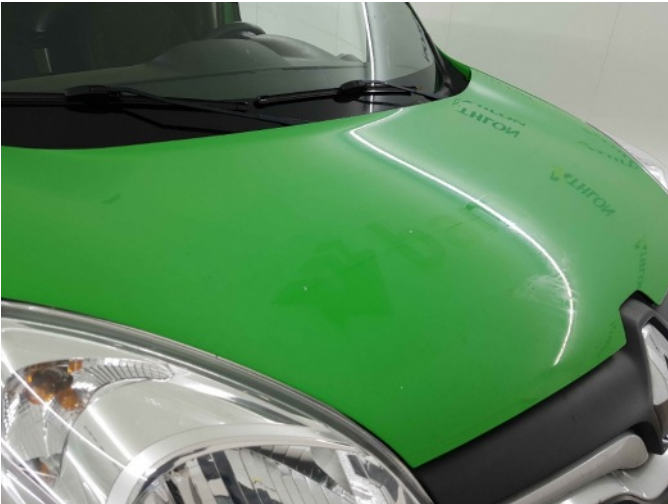
1. ontsticker-sporen

Gebruikssporen

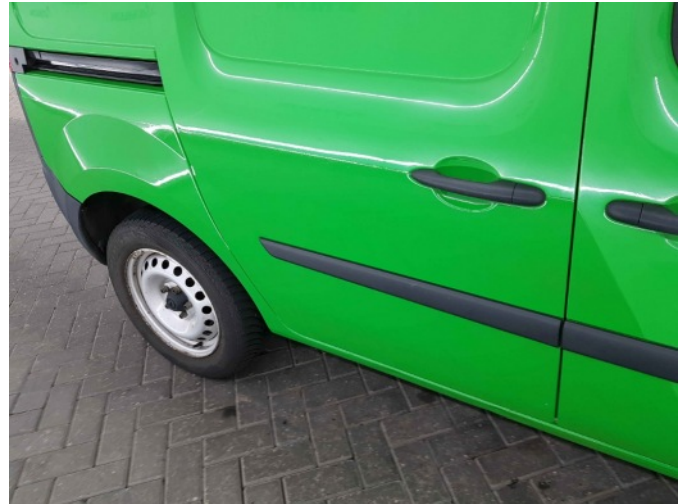
1. ontsticker-sporen

Gebruikssporen

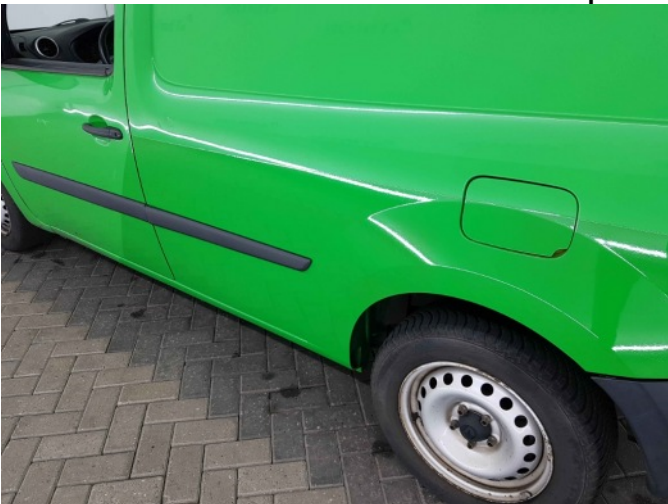
1. ontsticker-sporen

Gebruikssporen

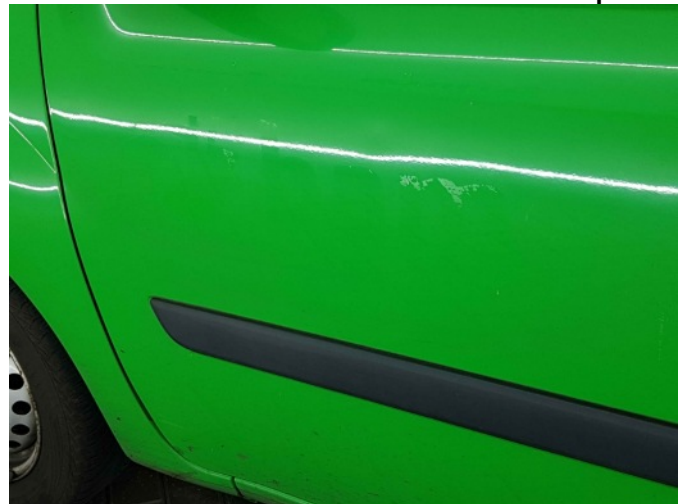
1. ontsticker-sporen

Gebruikssporen

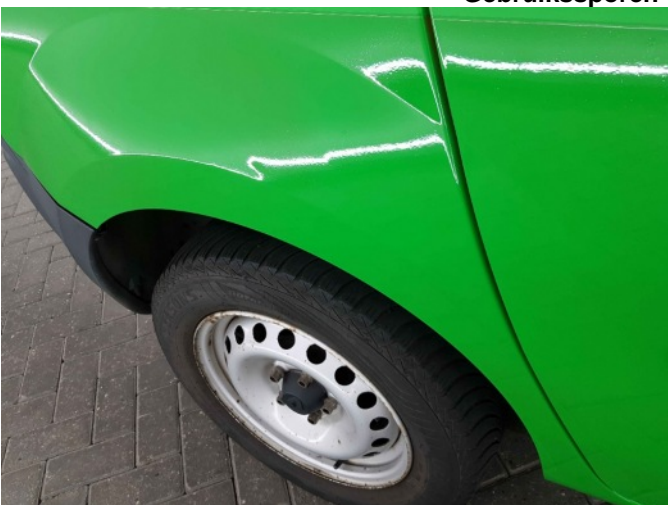
2. diversen

Gebruikssporen

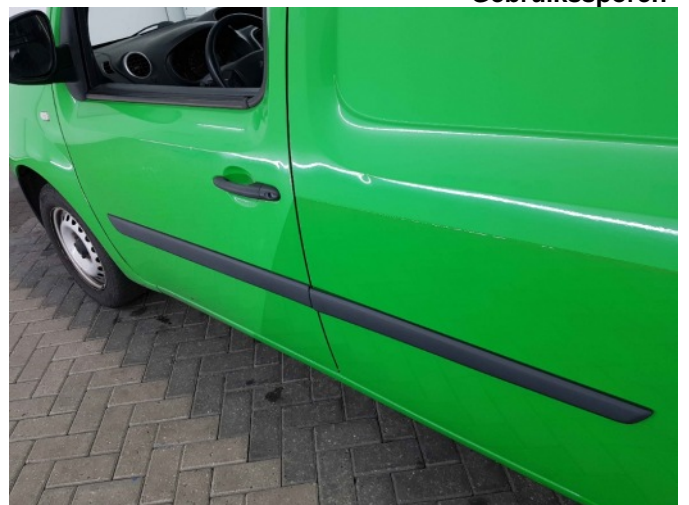
2. diversen

Gebruikssporen
