**Rapport nummer:** 0000000808626-NL170  
**Inspectie plaats:** ALMERE  
**Bezichtigingdatum:** 02.06.2021  
**Vlag :** VX-034-F

##### Isuzu D-Max PU;Pick-up;Diesel;Automatic;Off White

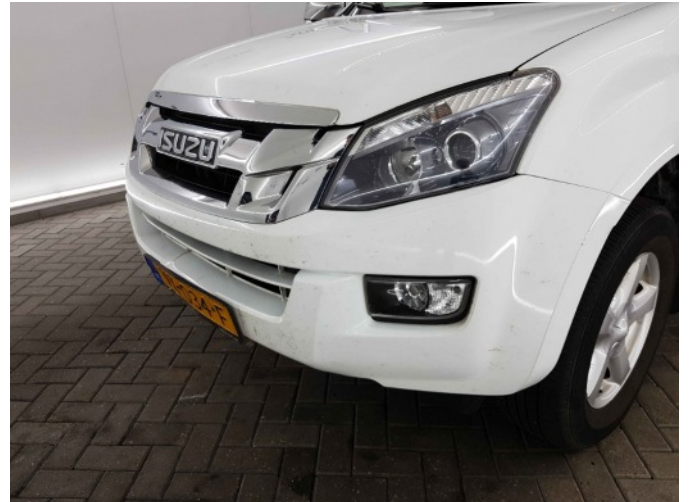
1. Voorbumper

**Breuk / barst / scheur**

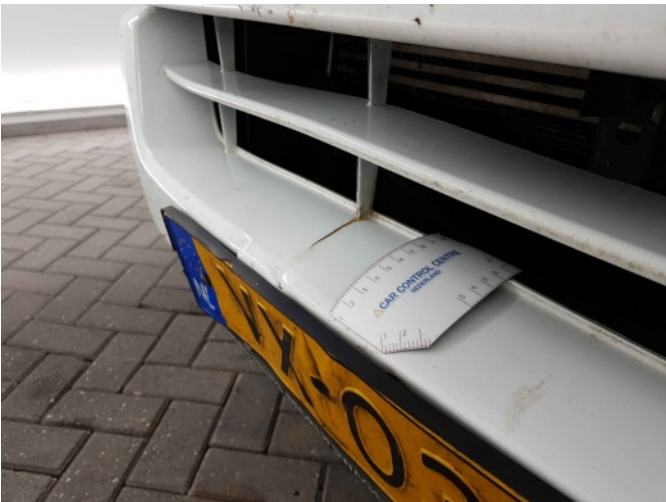
1. Voorbumper

**Breuk / barst / scheur**

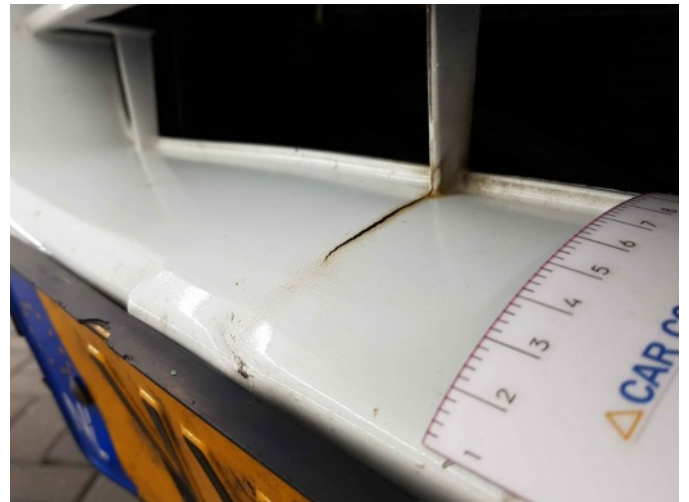
1. Voorbumper

**Breuk / barst / scheur**

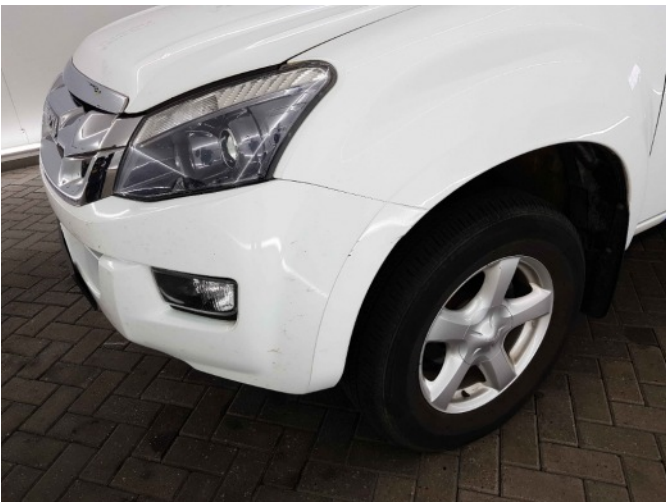
1. Voorbumper

**Breuk / barst / scheur**

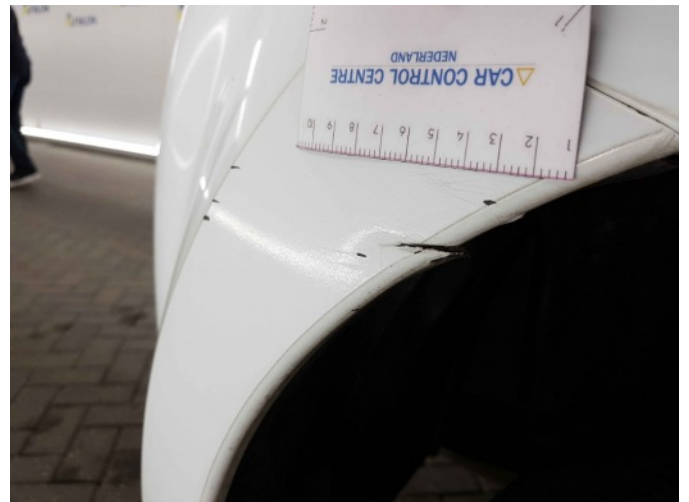
1. Voorbumper

**Breuk / barst / scheur**

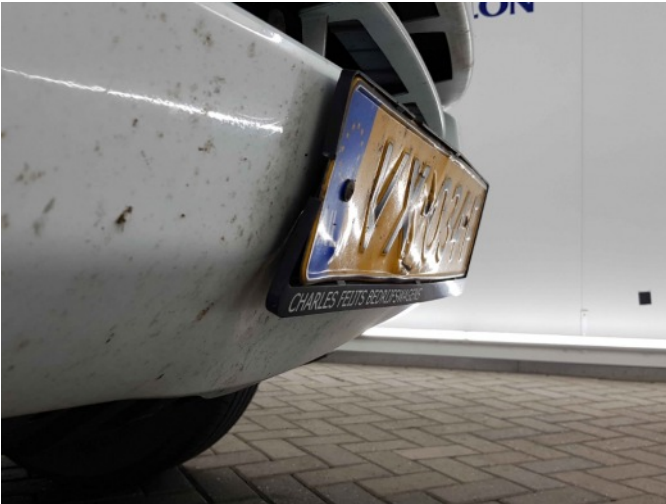
1. Voorbumper

**Breuk / barst / scheur**

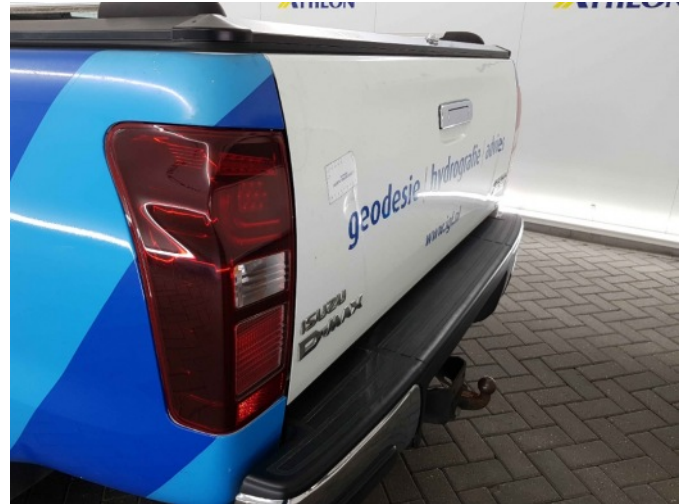
2. Achterklep

**Deuk/Deuken**

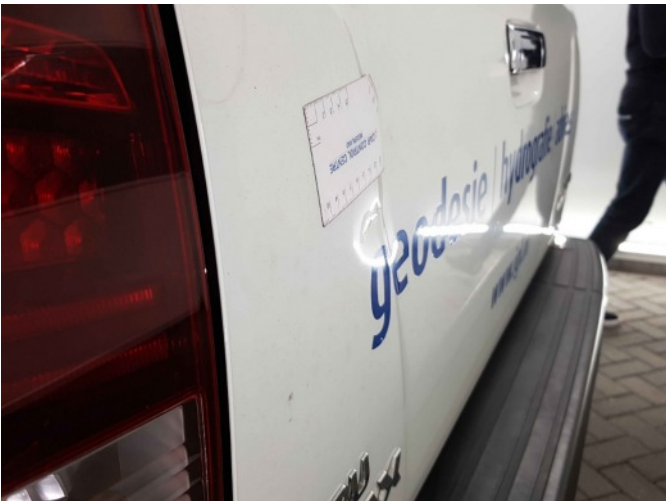
2. Achterklep

**Deuk/Deuken**

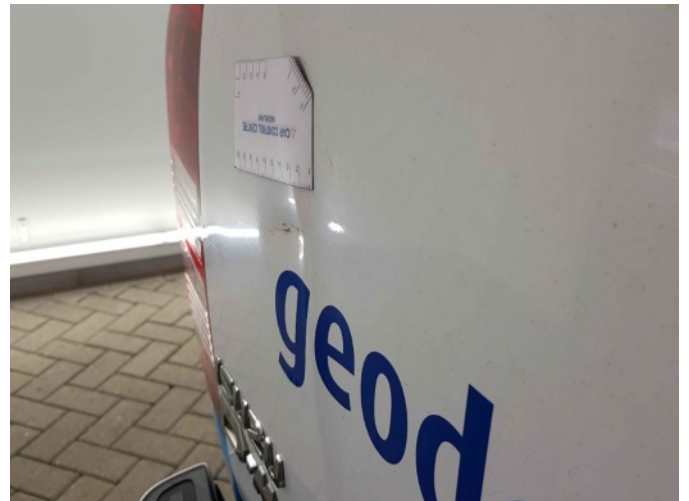
2. Achterklep

**Deuk/Deuken**

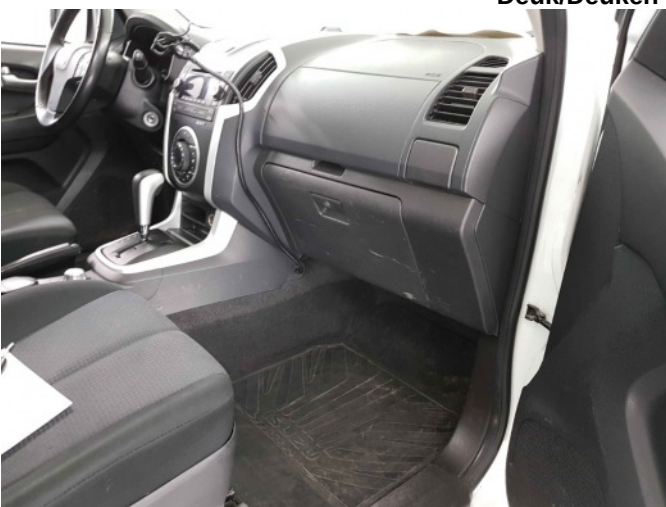
3. Diverse

**Gebruikssporen**

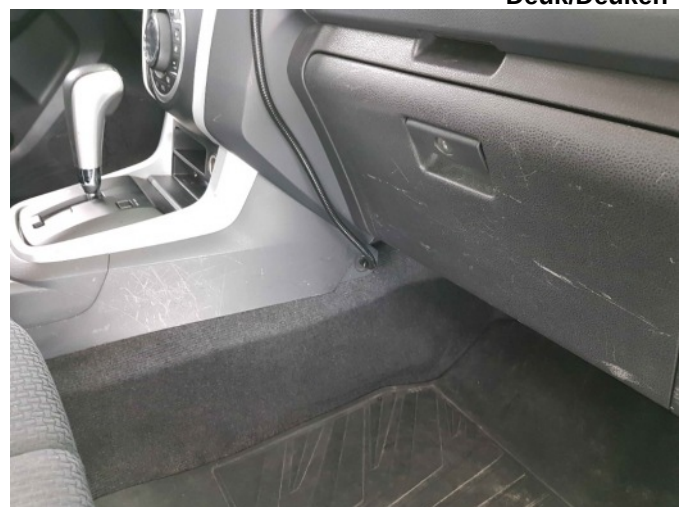
3. Diverse

**Gebruikssporen**

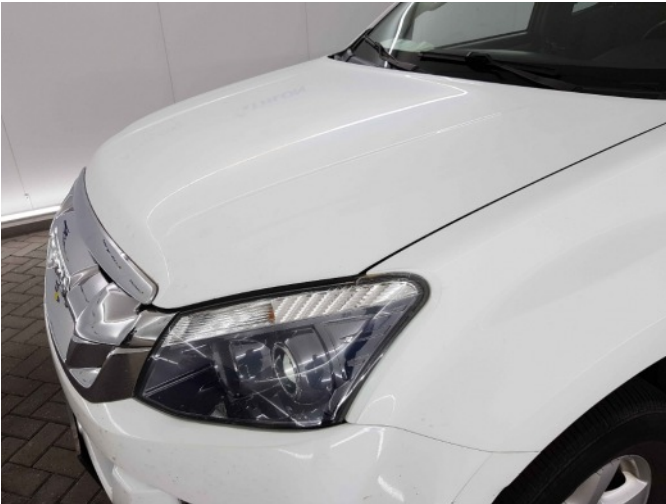
3. Diverse

**Gebruikssporen**

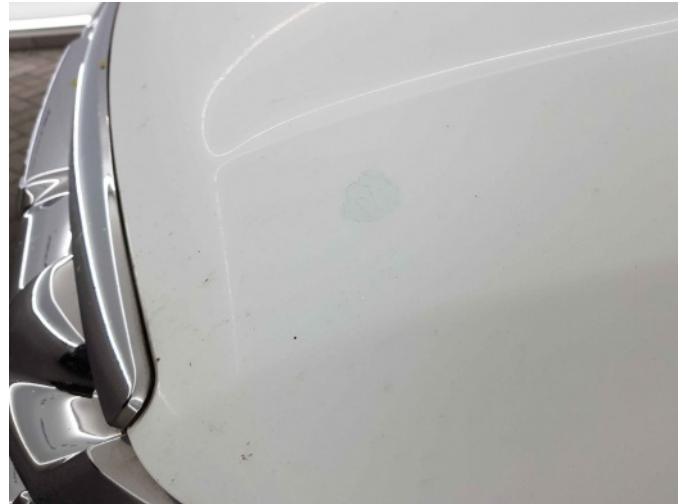
3. Diverse

**Gebruikssporen**
