**Rapport nummer:** 0000000805951-NL170  
**Inspectie plaats:** ALMERE  
**Bezichtigingdatum:** 28.05.2021  
**Vlag :** VV-899-K

#### Renault Trafic GB;Bestelauto;Diesel;Manual;Off White

#### Raming van de schade

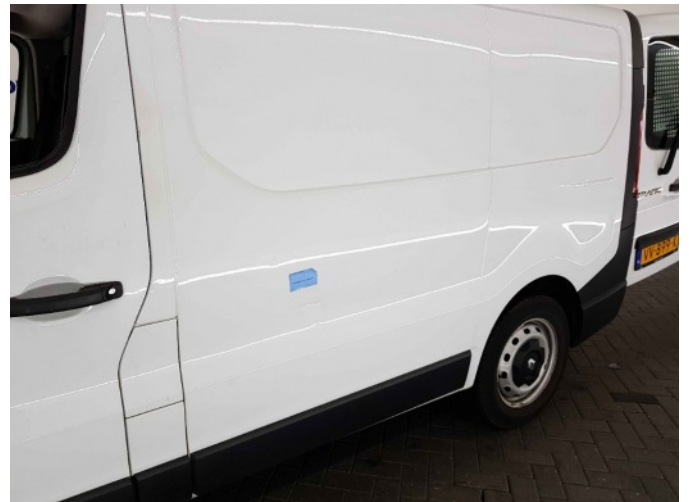
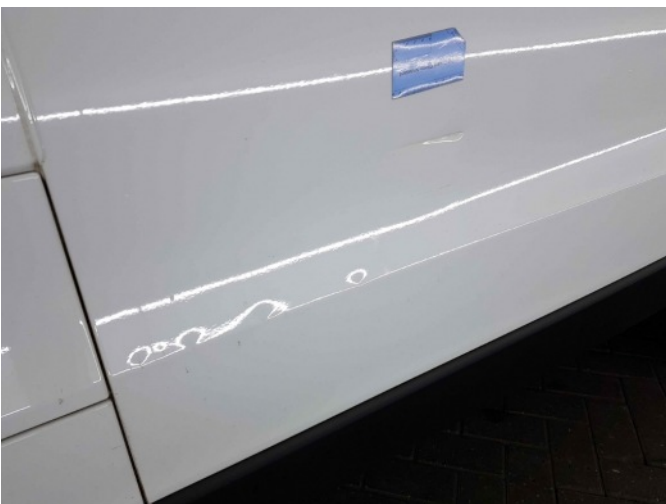
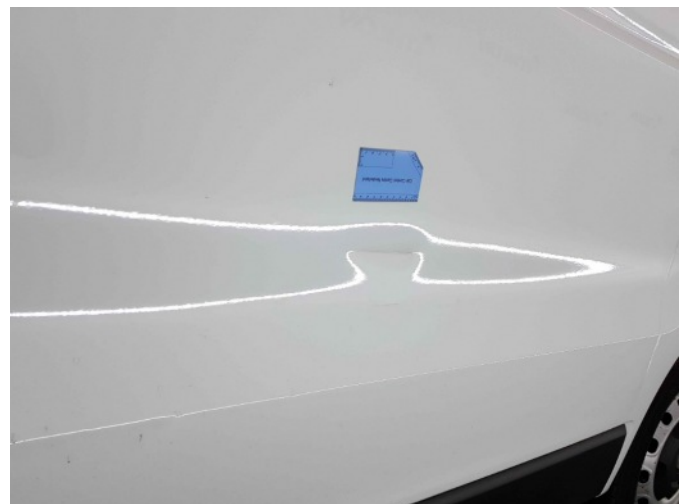
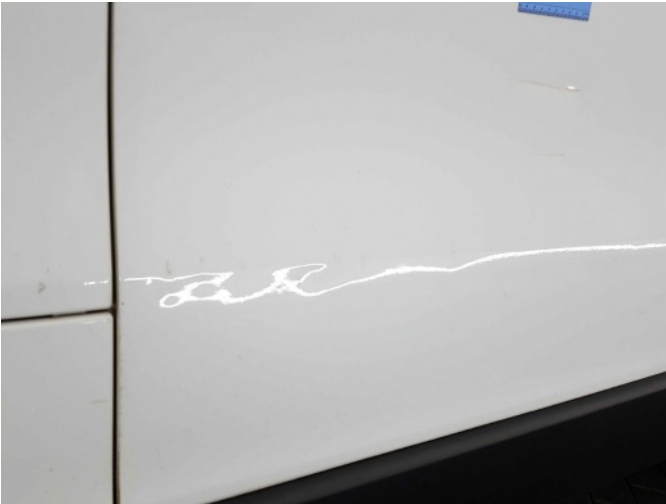
1. Zijwand - achter - Links

- 1.) Zijwand - achter - Links | Deuk/Deuken
- 2.) Achterbumper | Deuk/Deuken
- 3.) Achterbumper | Krassen
- 4.) Achterklep | Deuk/Deuken
- 5.) LV stoel | Beschadigd
- 6.) RV boven grill | Beschadigd
- 7.) Diverse | Gebruikssporen

**Deuk/Deuken**

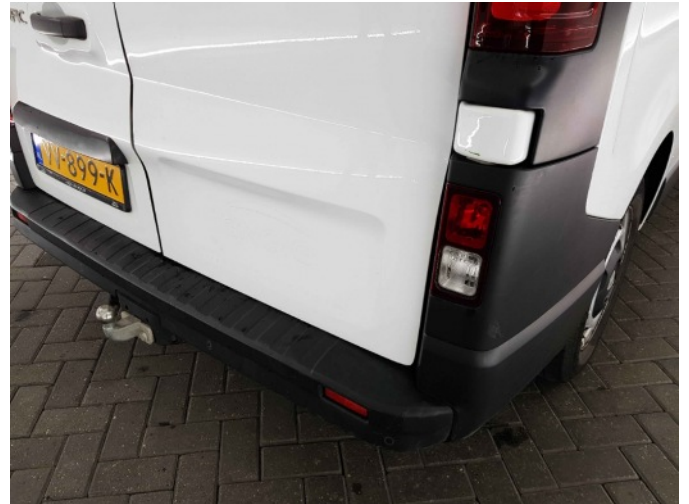
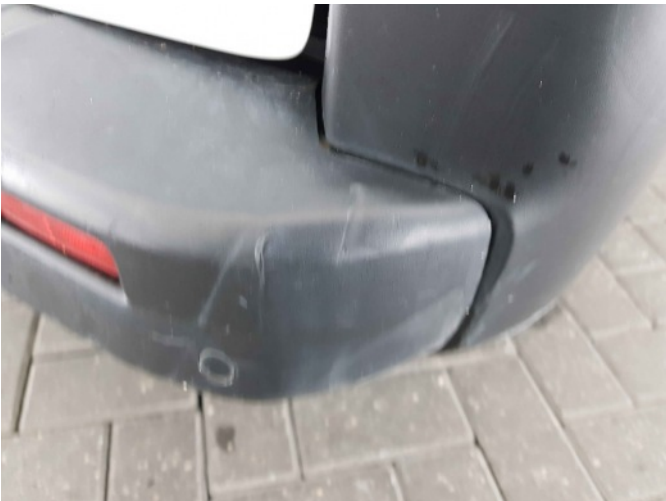
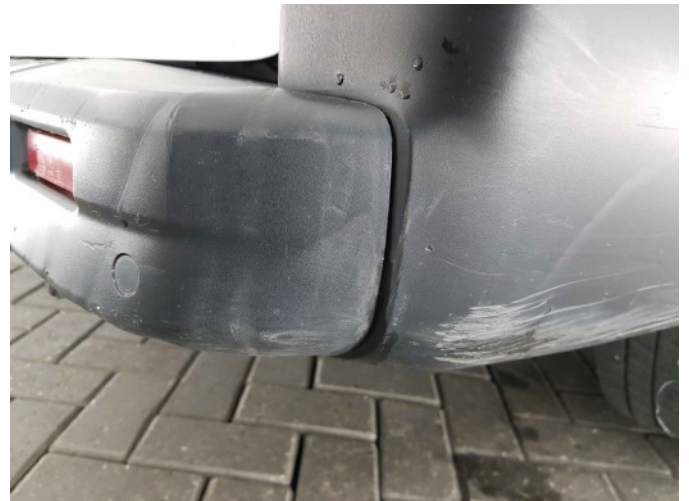
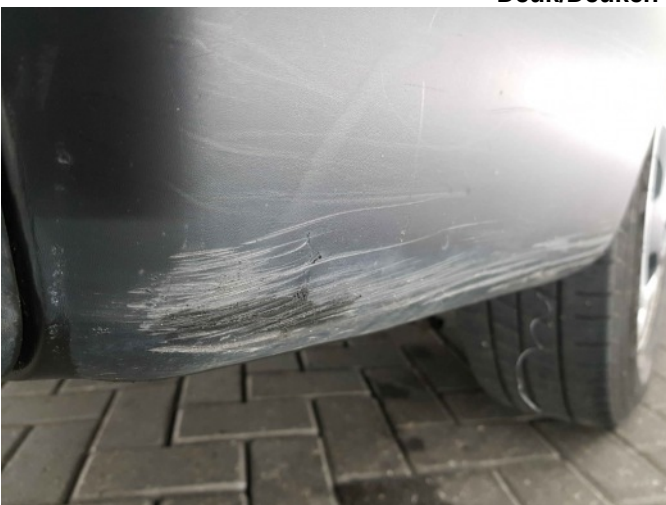
2. Achterbumper

**Deuk/Deuken**

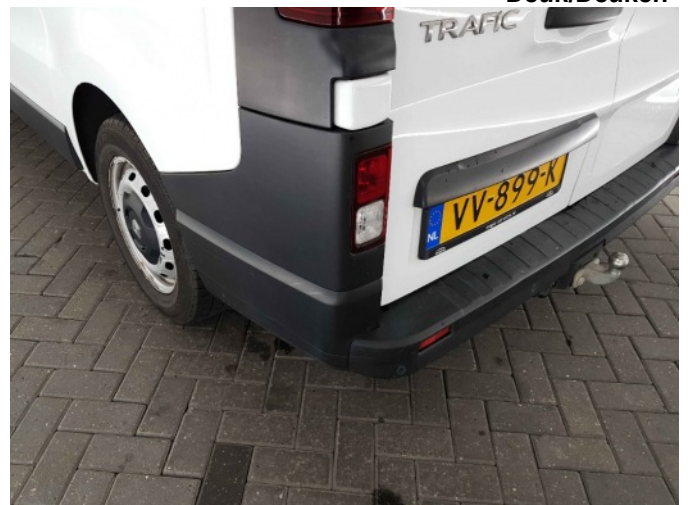
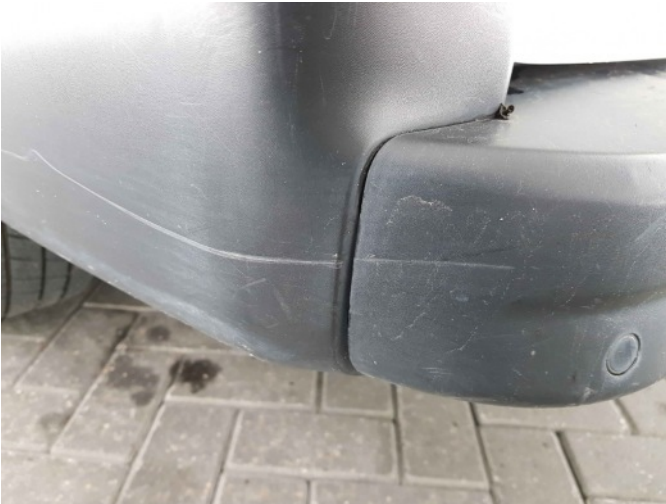
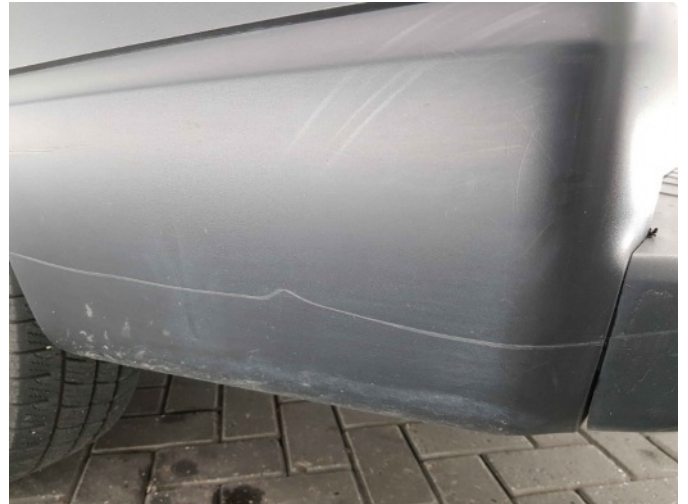
3. Achterbumper

**Krassen**

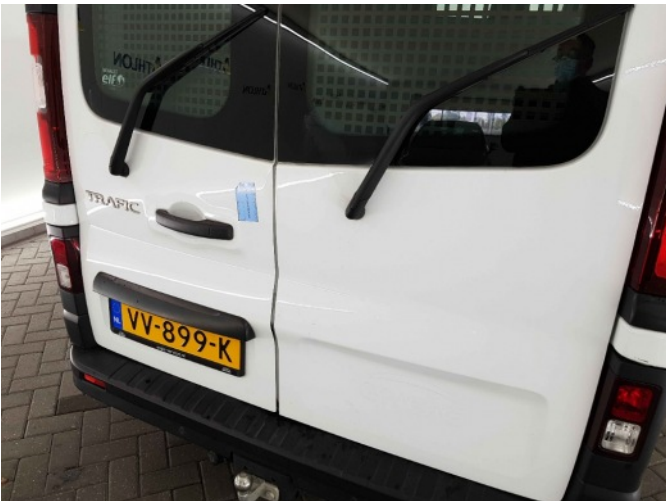
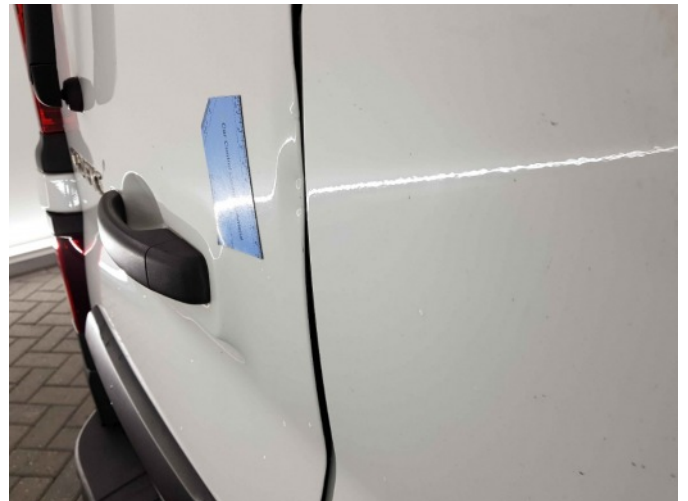
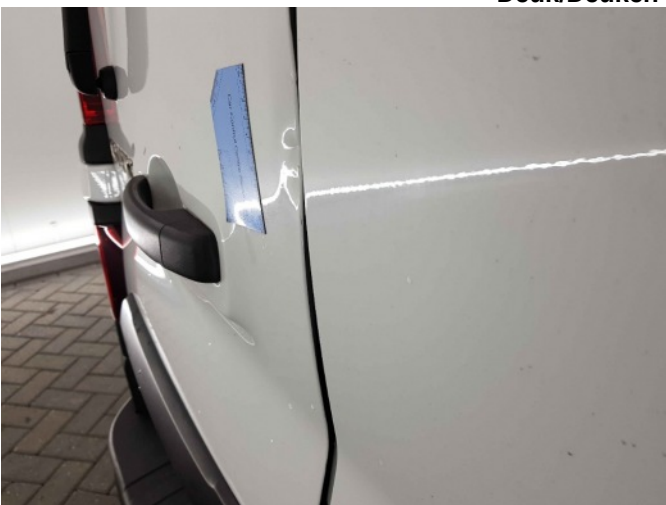
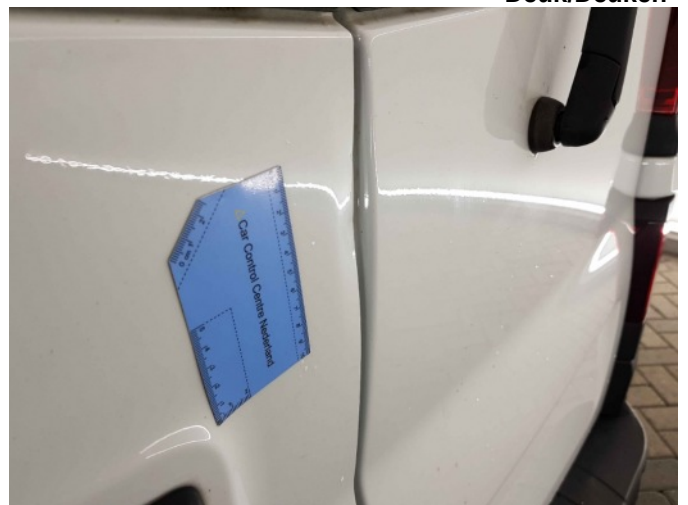
4. Achterklep

**Deuk/Deuken**

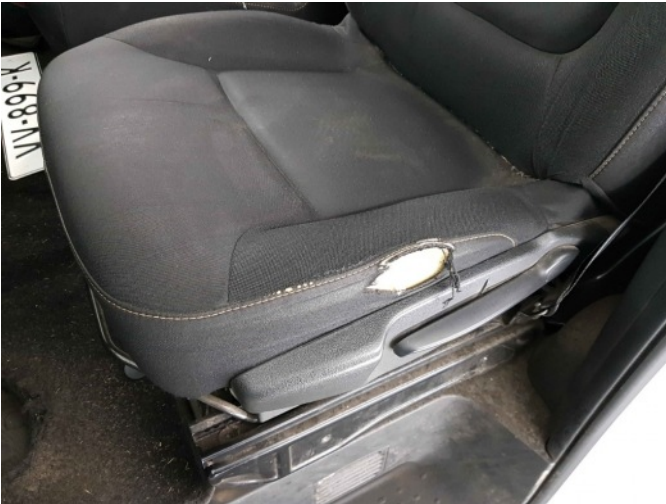
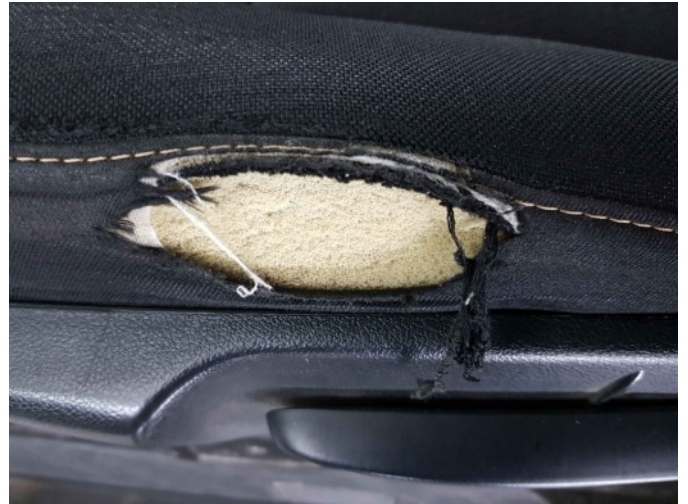
5. LV stoel

**Beschadigd**

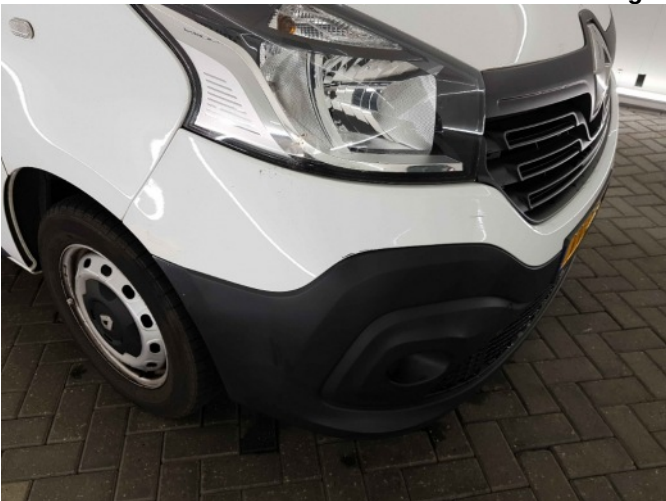
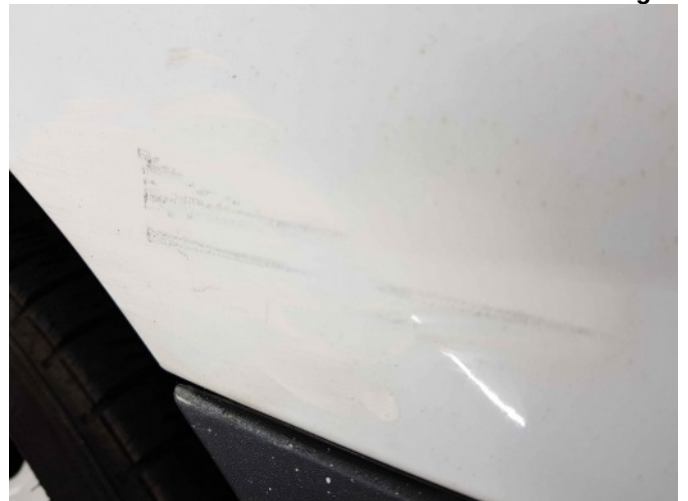
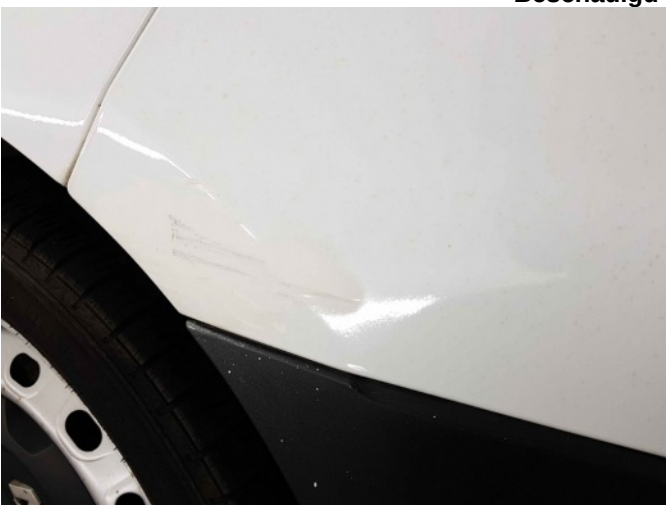
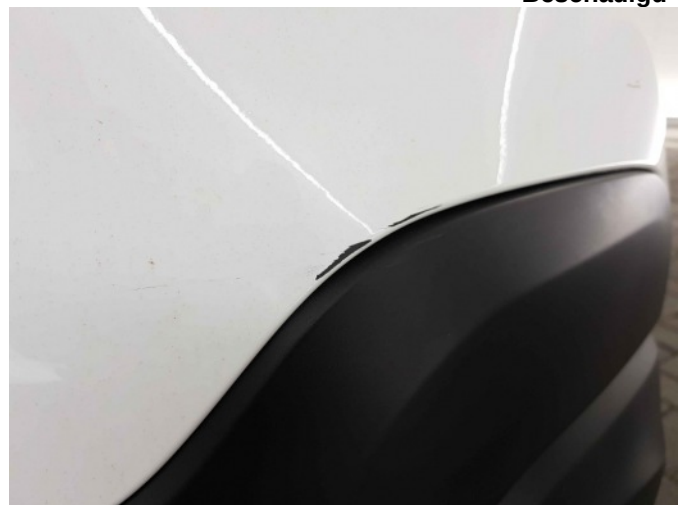
6. RV boven grill

**Beschadigd**

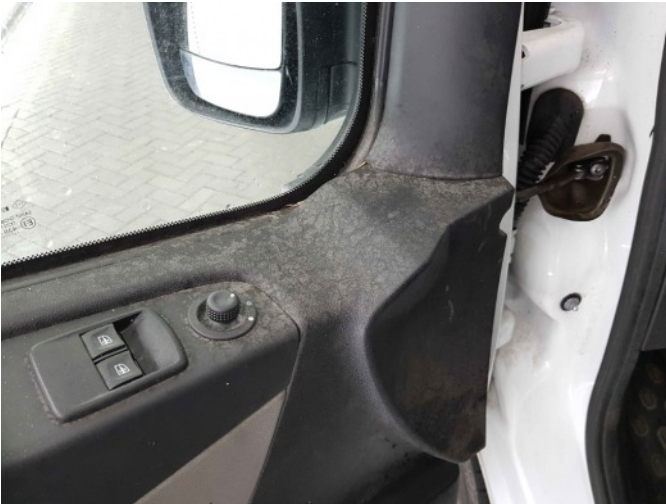
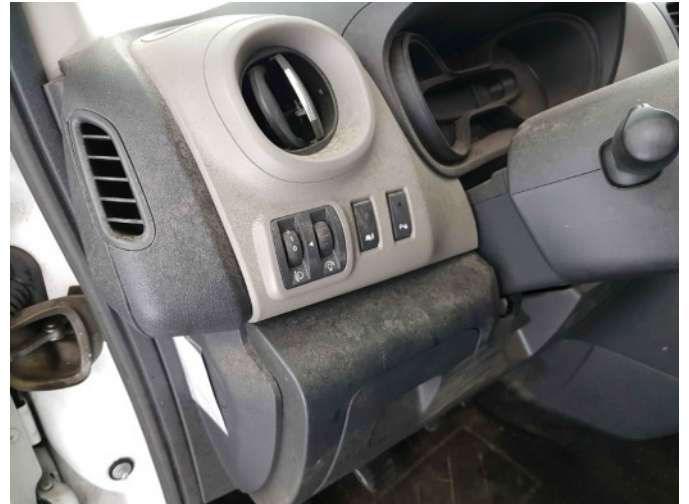
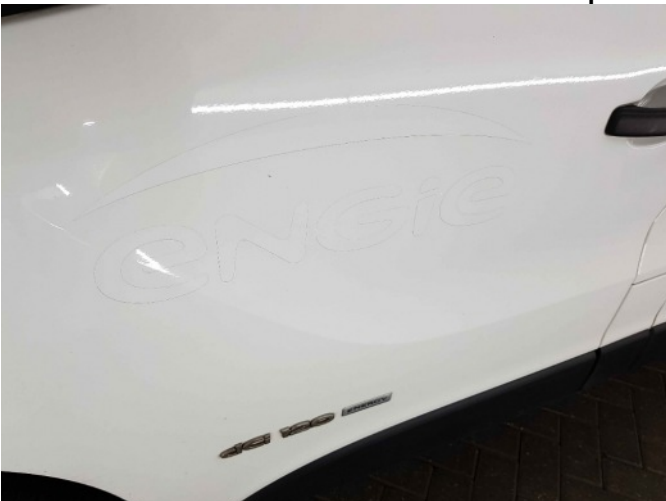
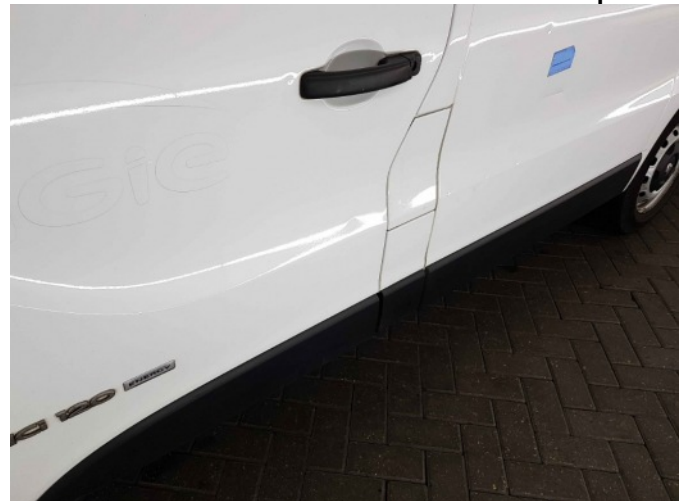
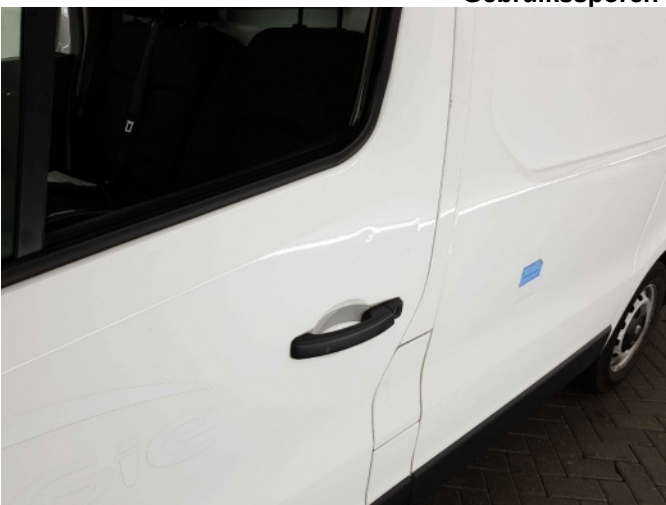
7. Diverse

**Gebruikssporen**
