**Rapport nummer:** 0000000807460-NL170  
**Inspectie plaats:** ALMERE  
**Bezichtigingdatum:** 07.06.2021  
**Vlag :** VV-977-N

##### Opel Vivaro GB;Bestelauto;Diesel;Manual;Off White

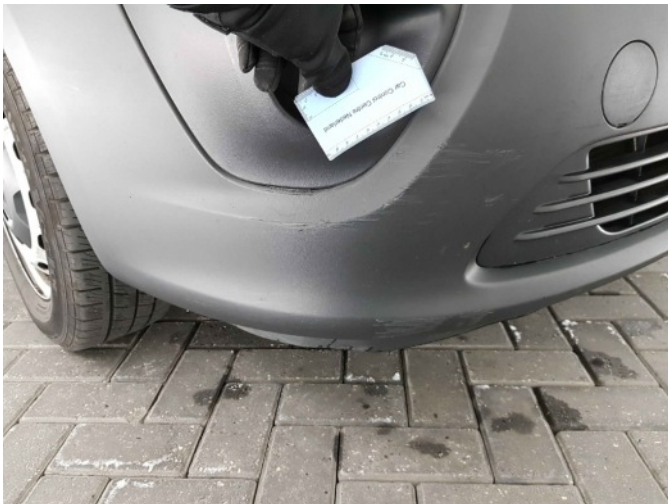
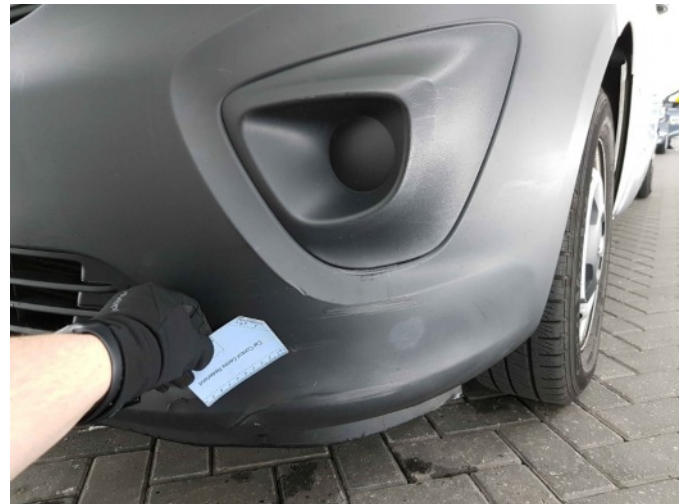
1. Voorbumper

**Deuk/Deuken**

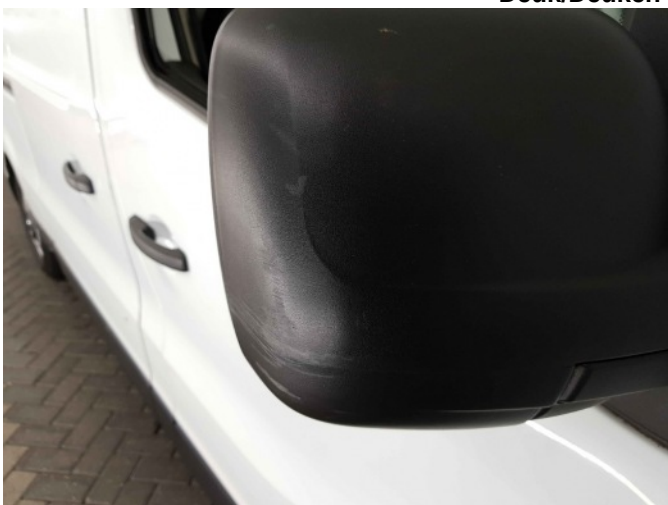
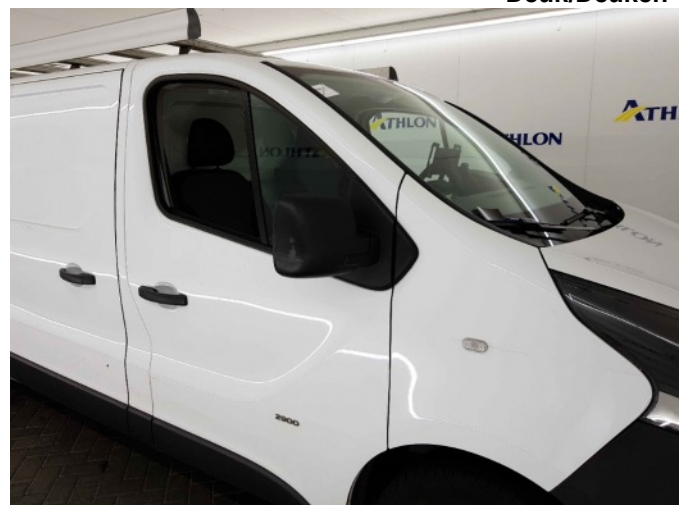
2. Spiegelbehuizing - rechts

**Krassen**

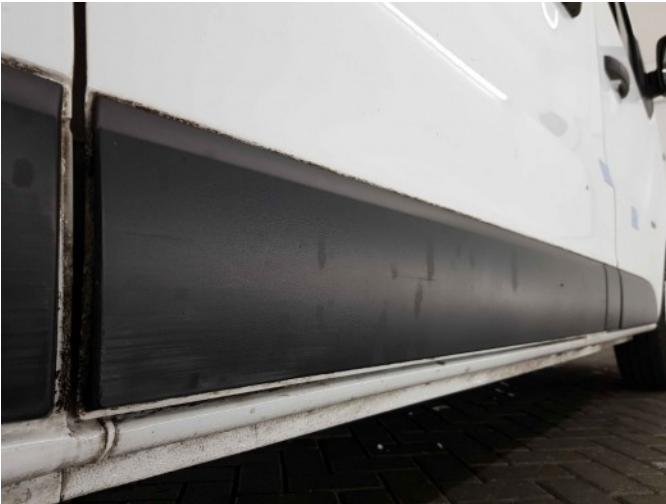
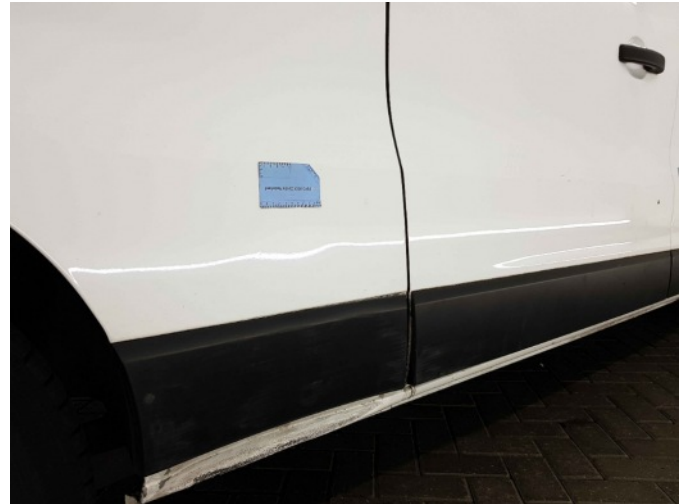
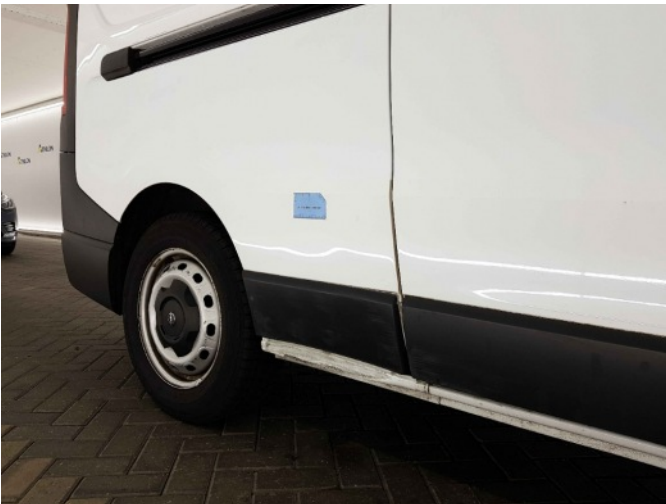
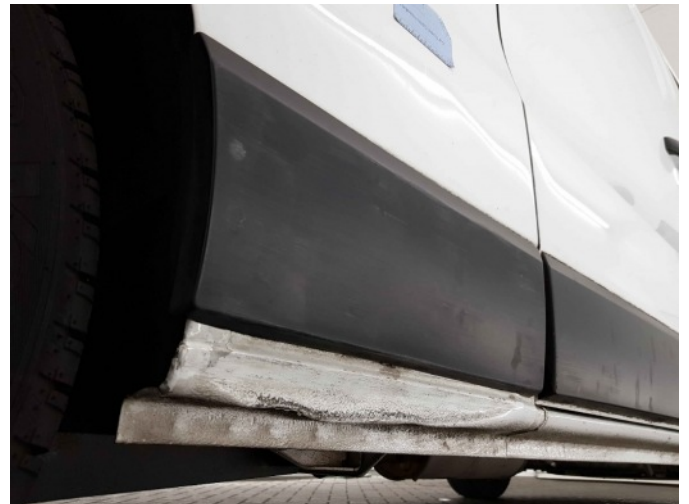
3. Zijwand - achter - rechts

**Deuk/Deuken**

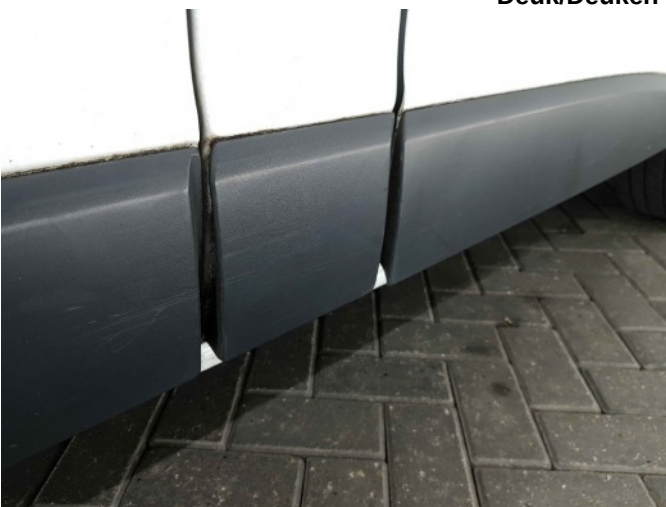
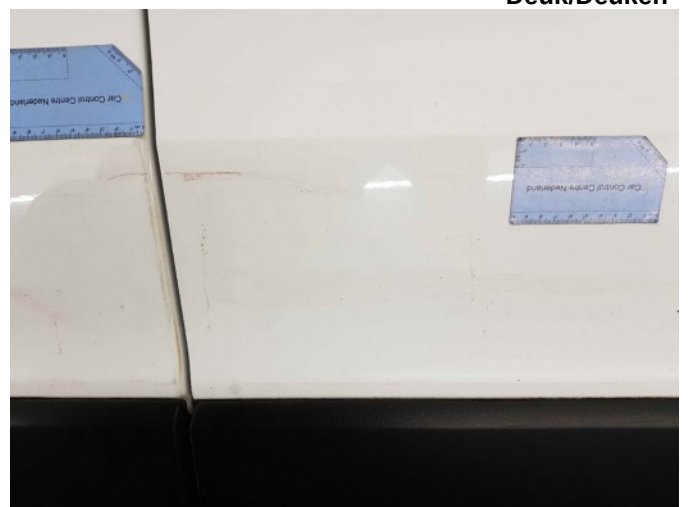
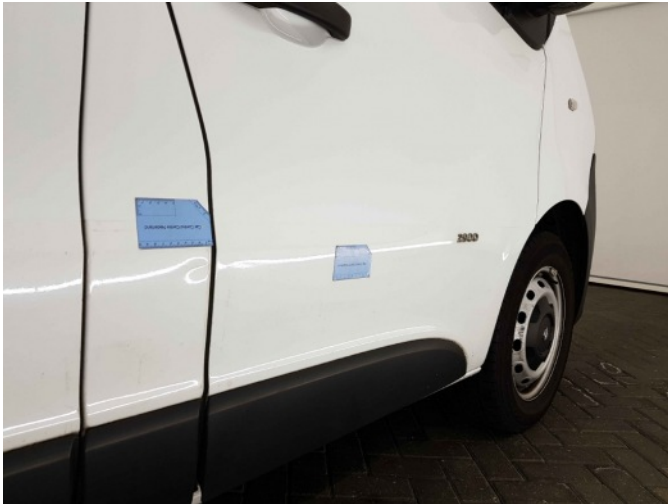
4. B-stijl midden - rechts

**Deuk/Deuken**

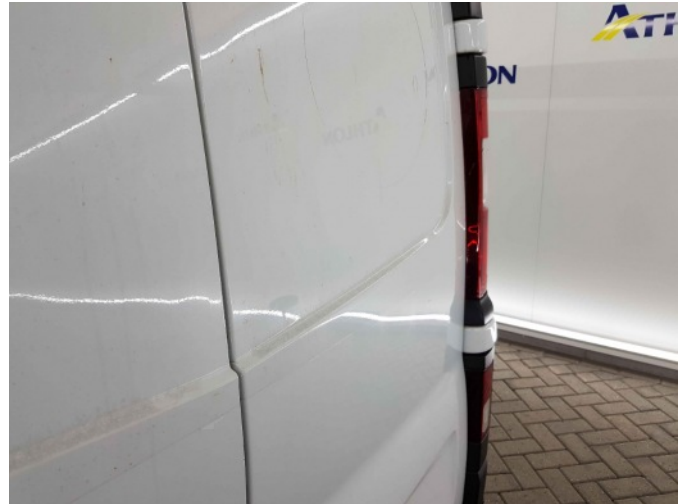
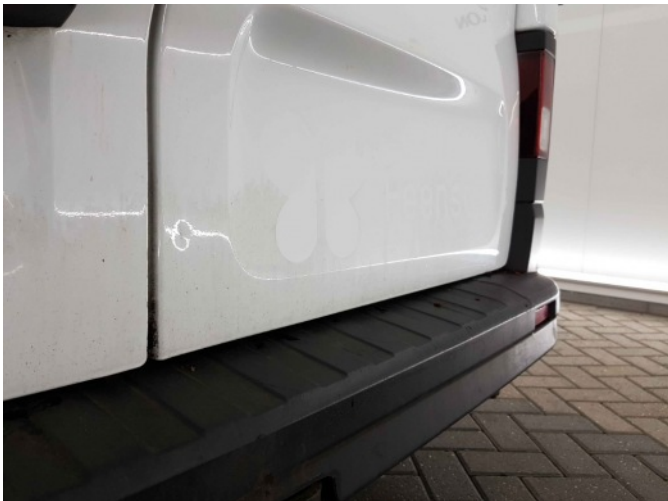
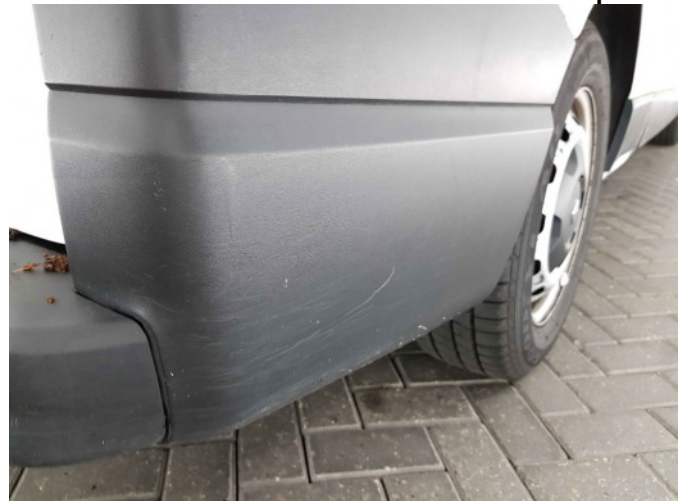
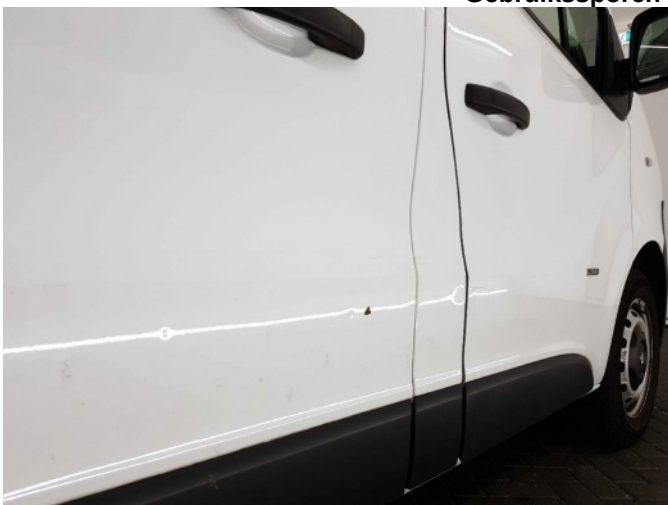
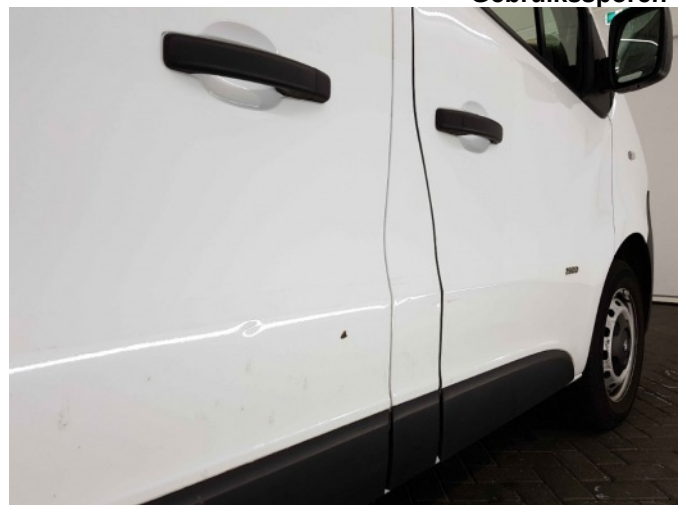
5. Portier achter - rechts

**Gebruikssporen**

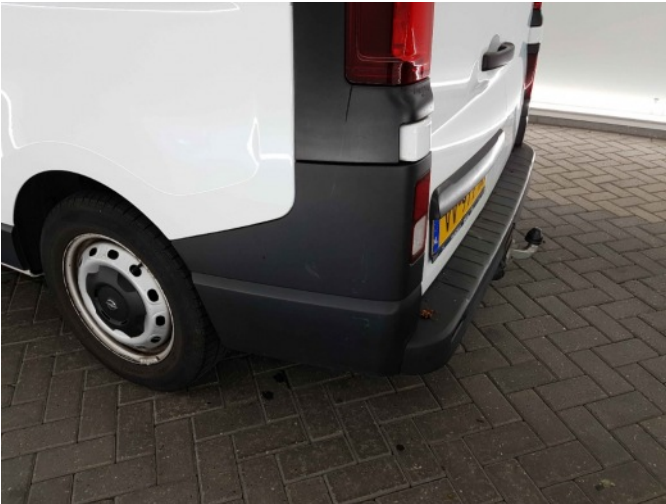
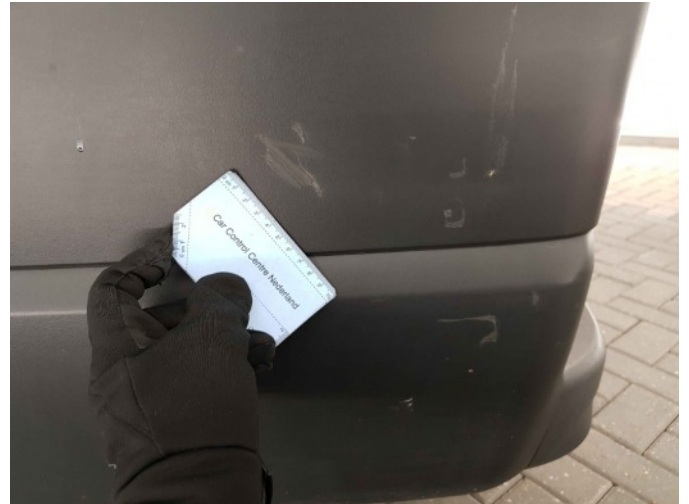
6. Achterbumper

**Krassen**

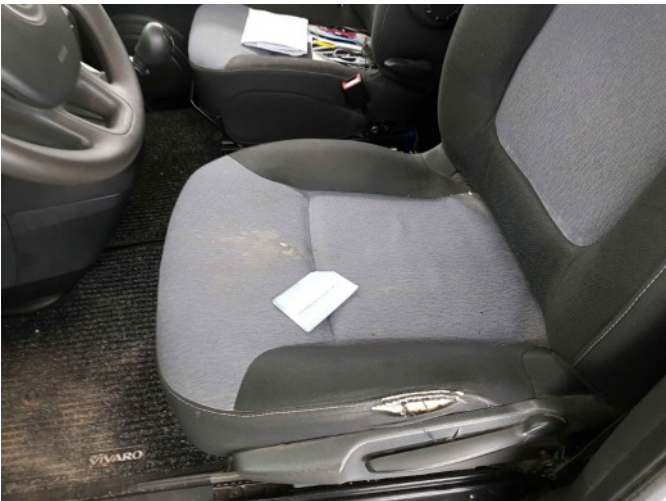
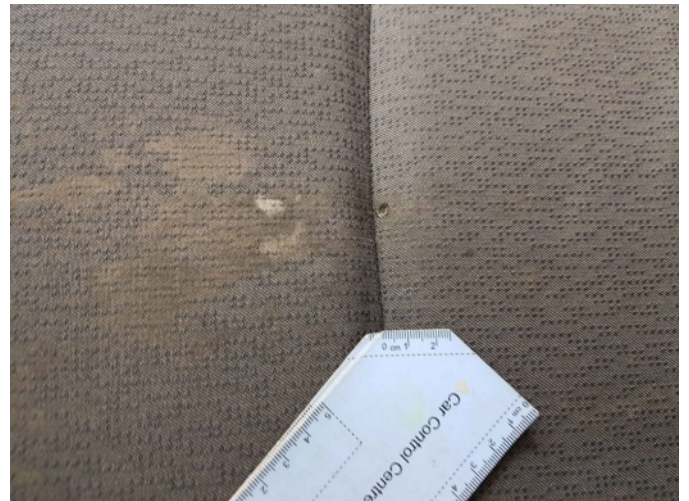
7. Bestuurdersstoel

**Brandgat**

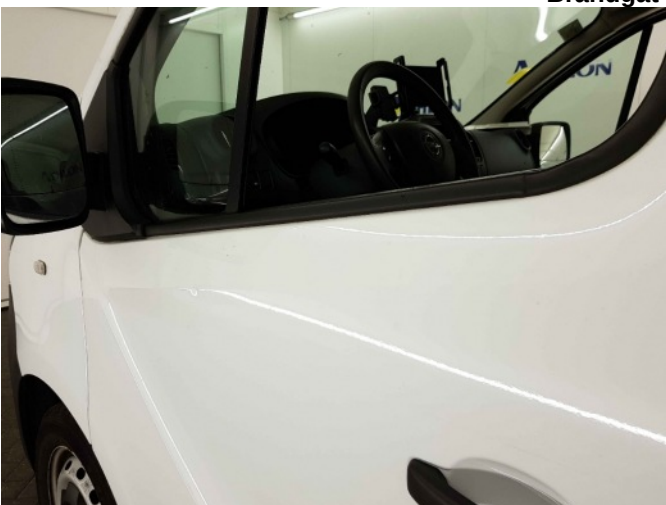
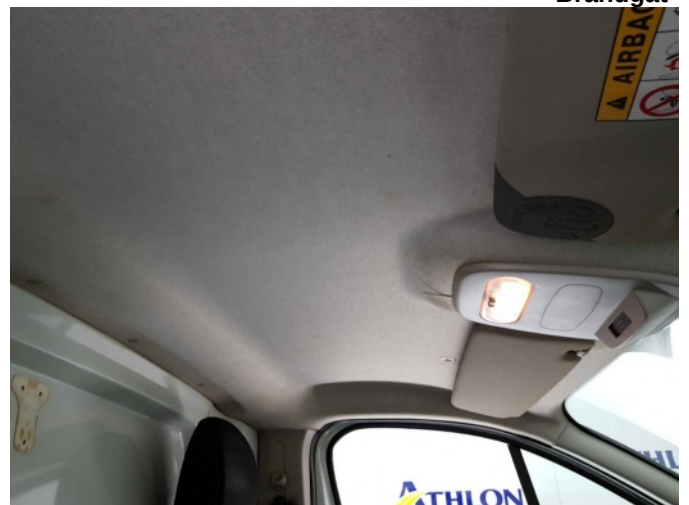
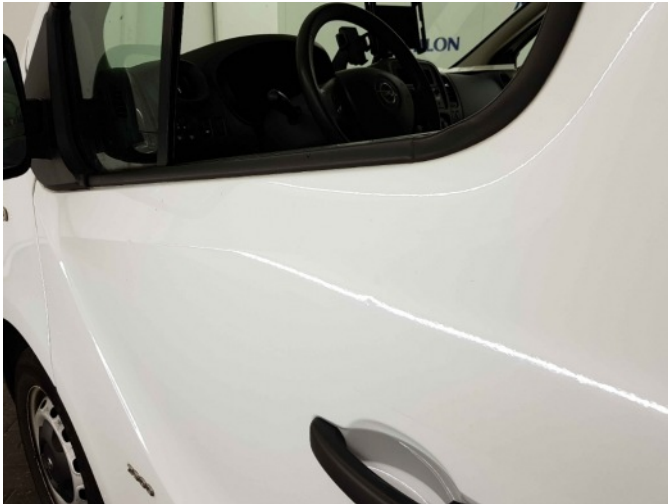
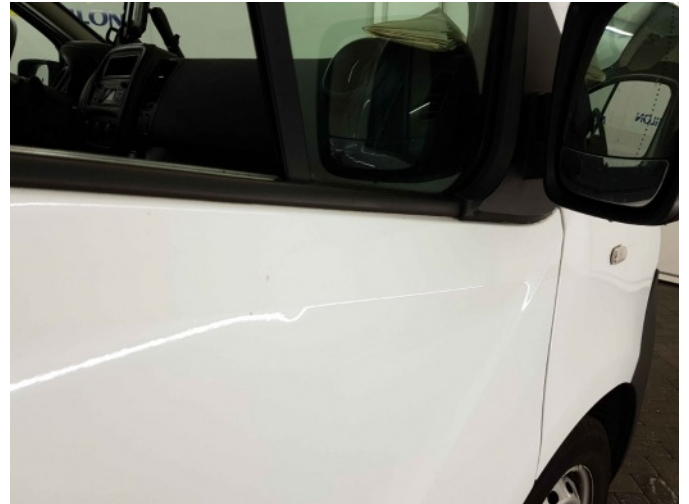
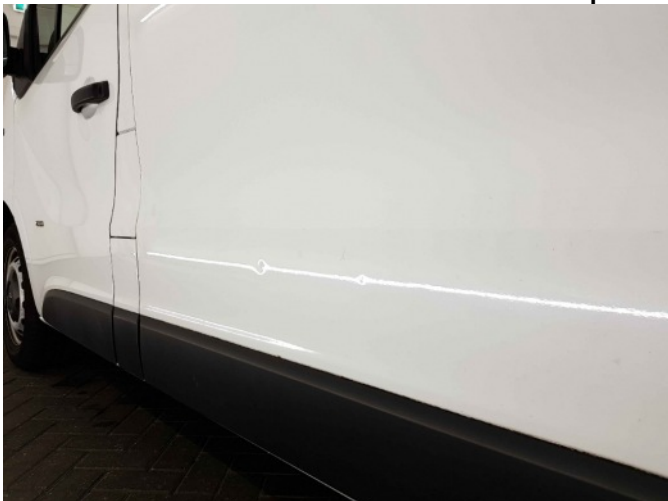
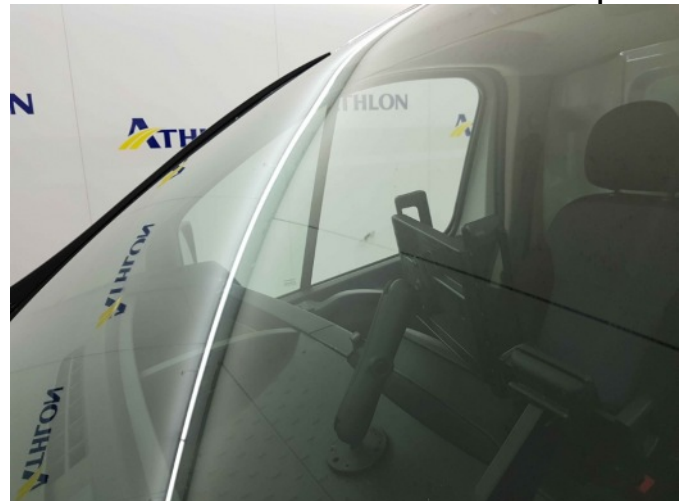
8. Diversen

**Gebruikssporen**
