## BMW 218d: GH130K

Chassisnummer:	<b>WBA2C11030V476862</b>	Versie: <b>218d (F45) 110kW Active Tourer High Executive automaat</b>	
1ste tenaamstelling:	<b>2/06/2015</b>	Fiscale PK:	
Inspectie kilometerstand:	<b>166027</b>	Kilowatt:	<b>110</b>
Carrosserie uitvoering:		Kleur carrosserie	<b>Grijs</b>
Versnellingsbak:	<b>Automaat</b>	Type lak	<b>Metallic</b>
Transmissie:	<b>Voor</b>	Type velgen	<b>Aluminium</b>
Brandstof:	<b>Diesel</b>	Parkeerplaats	<b>107</b>
Aantal zitplaatsen	<b>5</b>		
Aantal hoofdsteunen	<b>5</b>		
Type velgen	<b>Aluminium</b>		
Onderhoud nodig	<b>Ja</b>

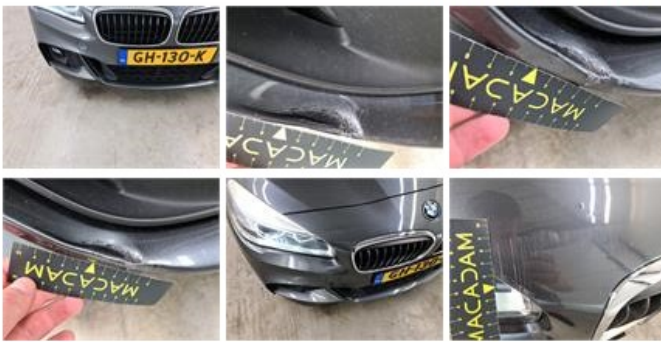
Bumper V, Barst, Herstellen en spuiten (compleet)

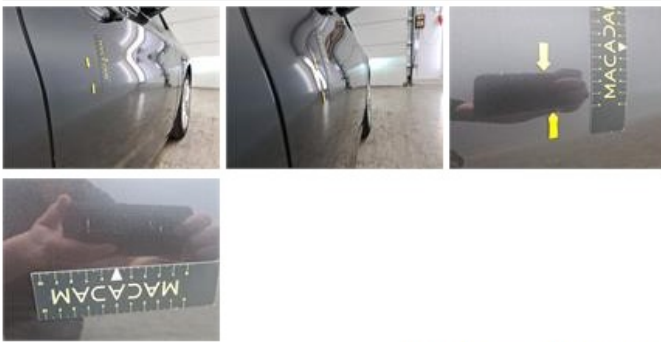
Deur V R, Deuk(en) en kras(sen), Herstellen en spuiten (compleet)

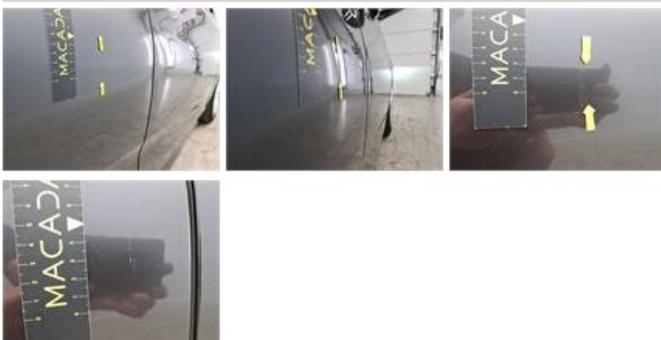
Deur A R, Deuk(en) en kras(sen), Herstellen en spuiten (compleet)
