**Rapport nummer:** 0000000805358-NL170  
**Inspectie plaats:** ALMERE  
**Bezichtigingdatum:** 31.05.2021  
**Vlag :** VV-975-N

##### Opel Vivaro GB;Bestelauto;Diesel;Manual;Off White

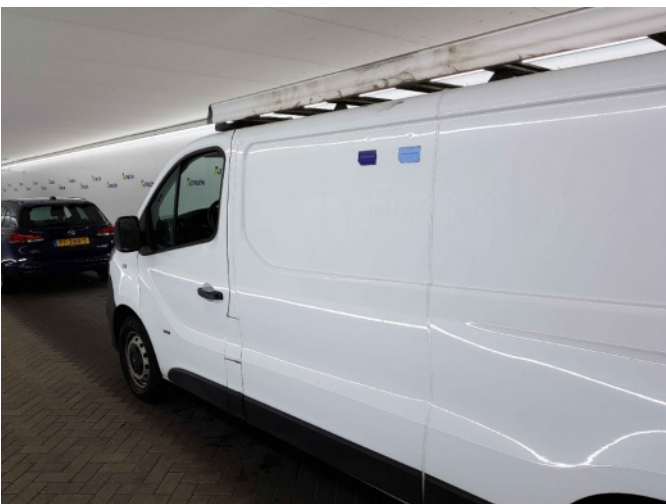
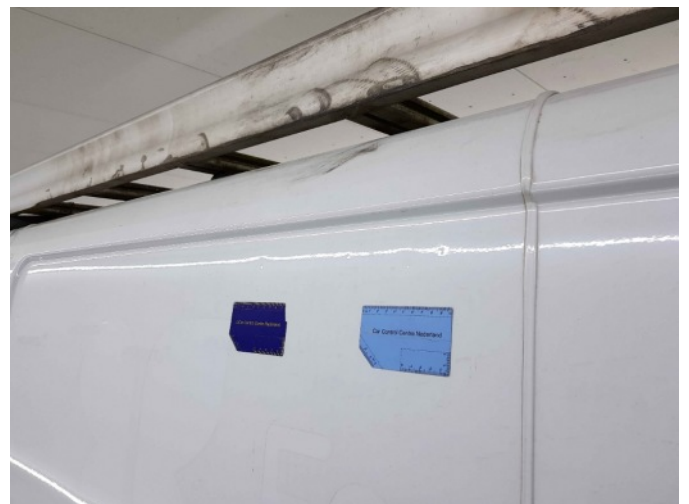
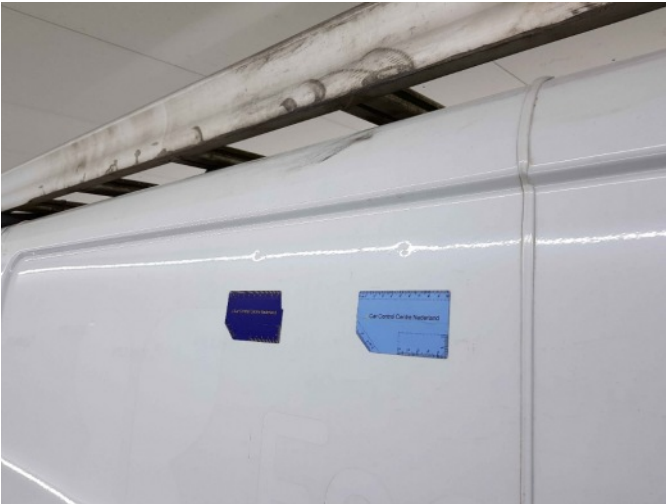
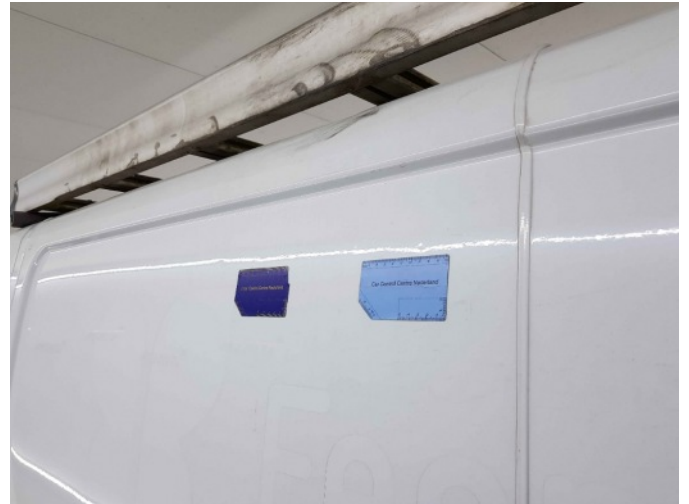
1. Zijwand - achter - Links

- 1.) Zijwand - achter - Links | Deuk/Deuken
- 2.) Diverse | Gebruikssporen

Deuk/Deuken

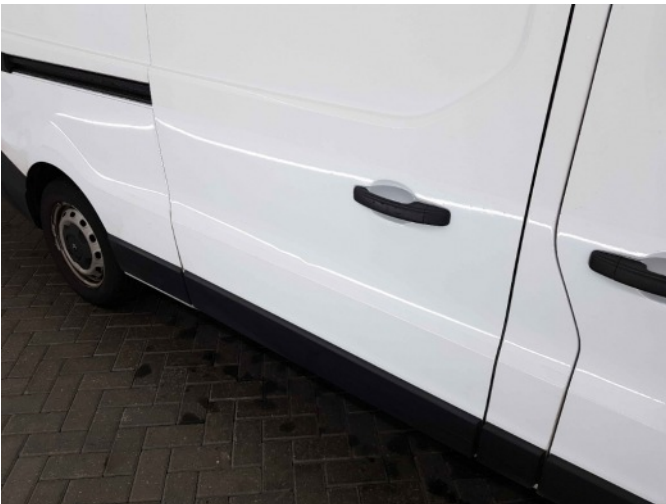
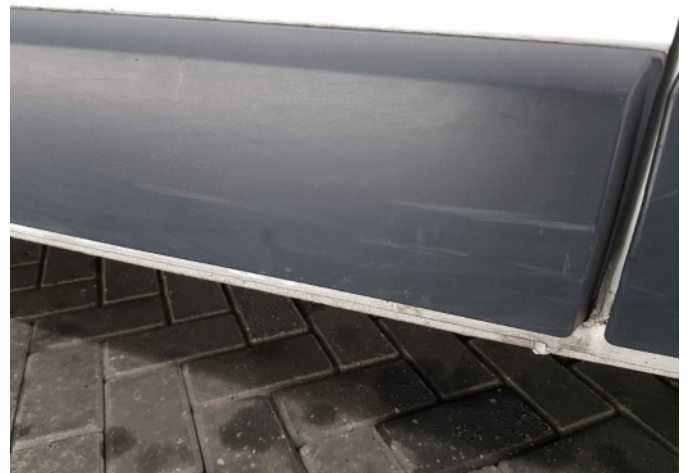
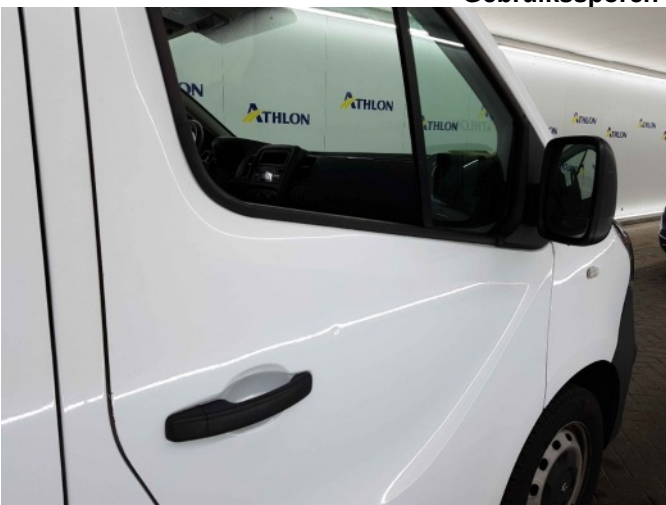
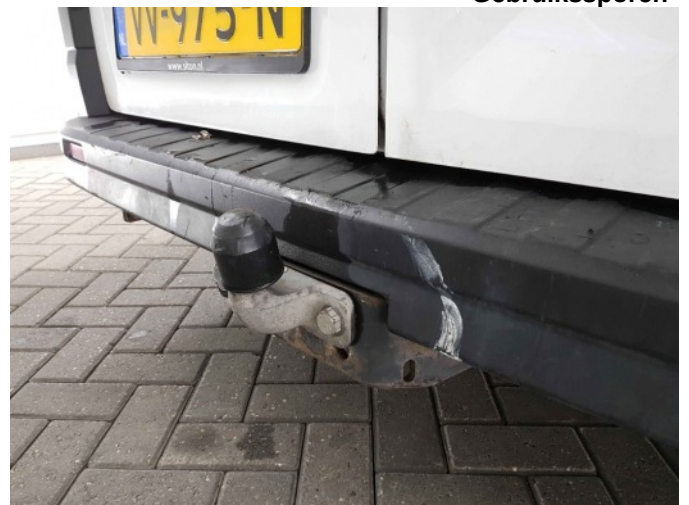
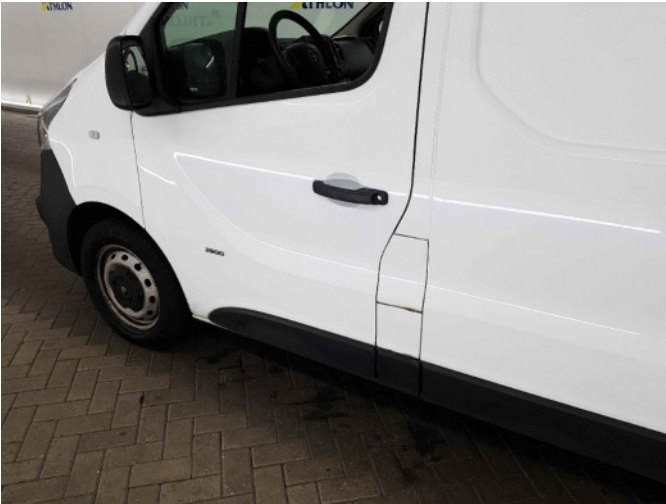
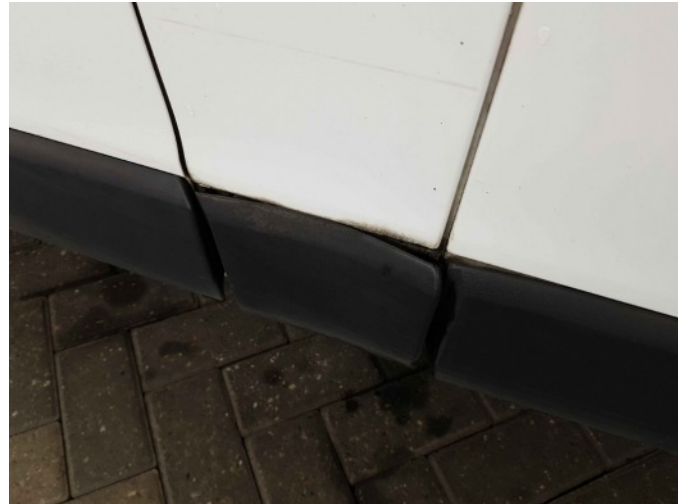
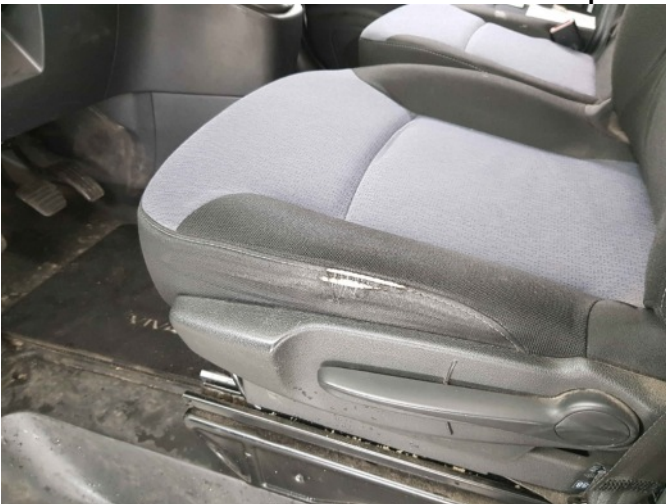
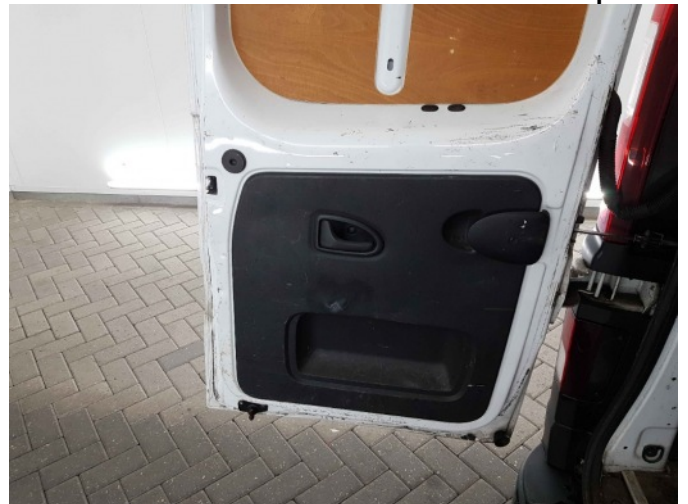
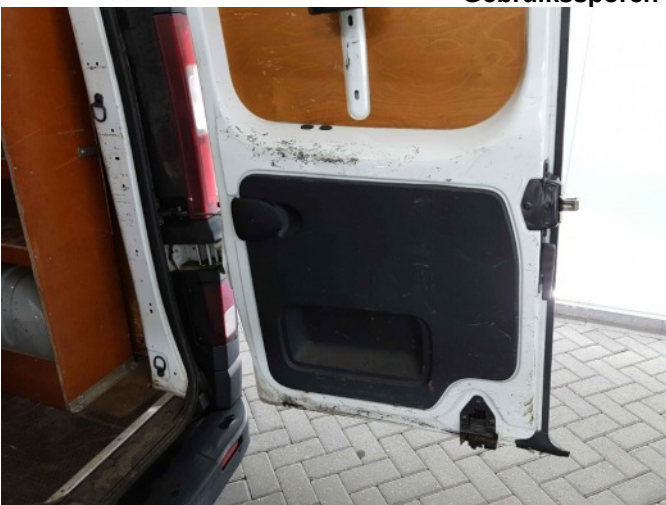
2. Diverse

**Gebruikssporen**
