**Rapport nummer:** 0000000808030-NL170  
**Inspectie plaats:** ALMERE  
**Bezichtigingdatum:** 02.06.2021  
**Vlag :** VP-569-F

#### Volkswagen Caddy;Bestelauto;Diesel;Manual;White

VIN:	<b>WV1ZZZ2KZFX111439</b>	Kilometerstand afgelezen:	<b>64136 km</b>
Eerste registratie / Bouwjaar:	<b>27.05.2015 / 0</b>	Bezichtigingdatum / -plaats:	<b>02.06.2021 ALMERE</b>
Voertuig type:	<b>Bestelbus</b>	Voertuig type:	<b>busje</b>
HSN/TSN:	<b>null//null</b>	Auto rookvrij:	<b>ja</b>
Conditie exterieur:	<b>3 - Toestand bevredigend</b>	Conditie interieur:	<b>3 - Toestand bevredigend</b>

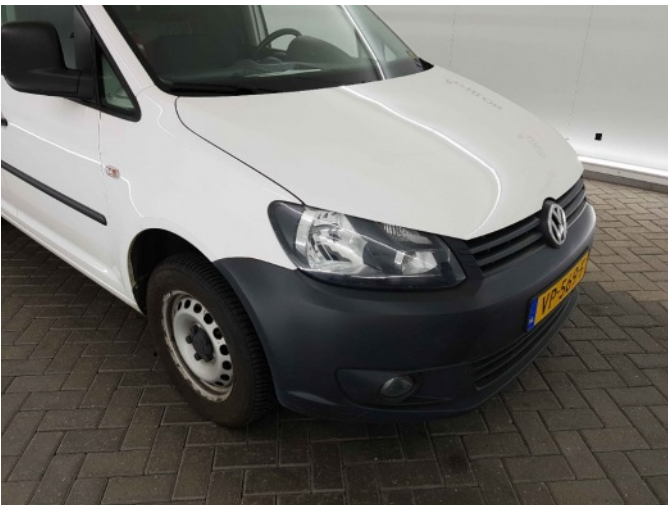
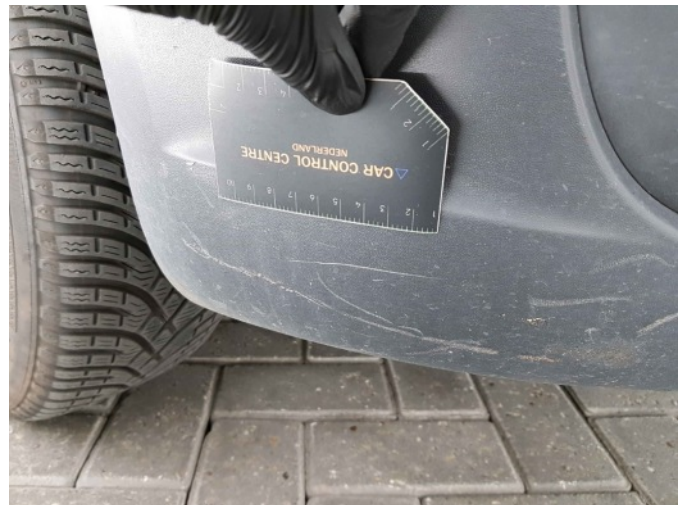
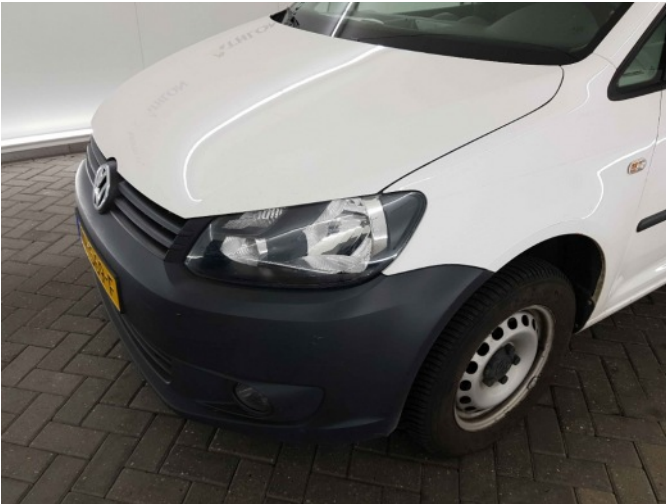
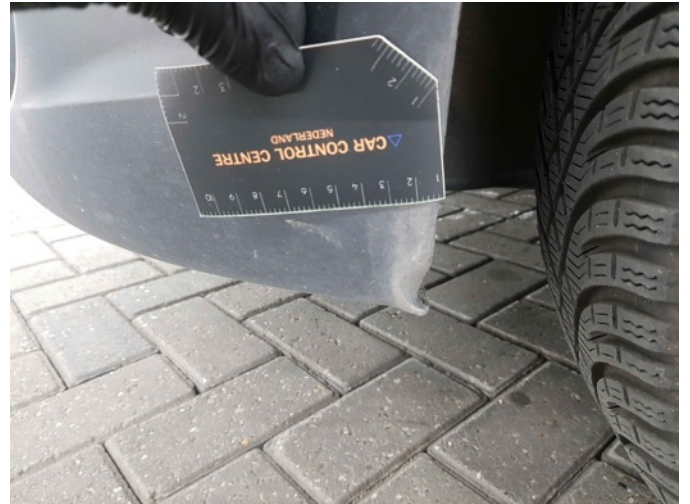
1. Voorbumper

Krassen

**Krassen**

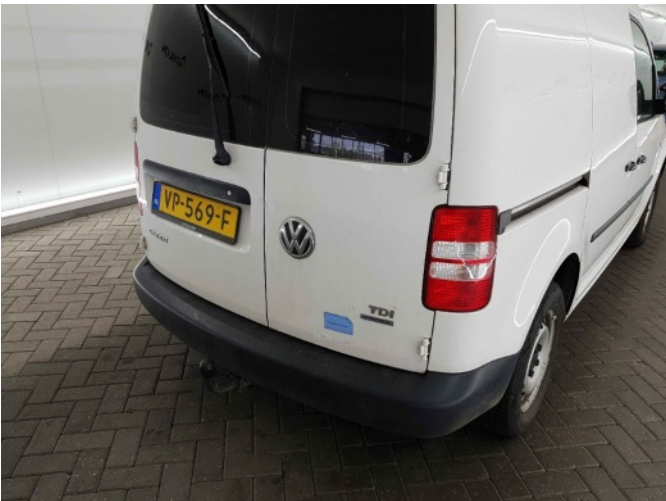
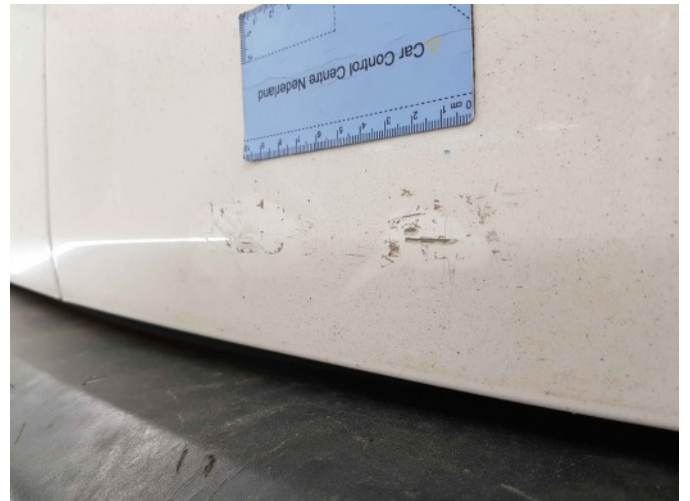
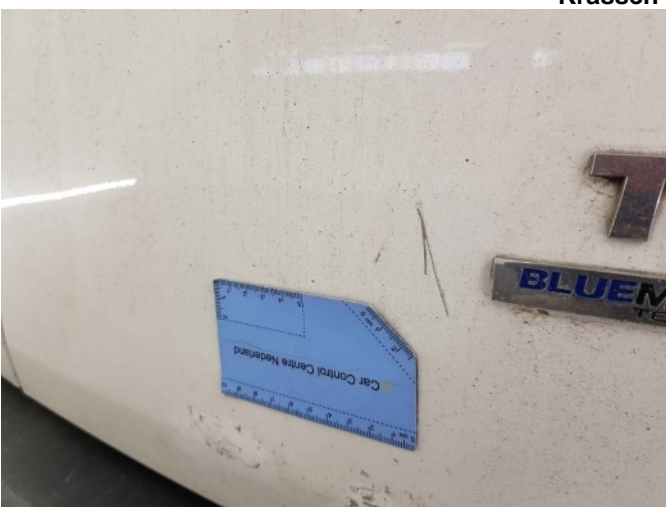
2. Achterklep

**Krassen**

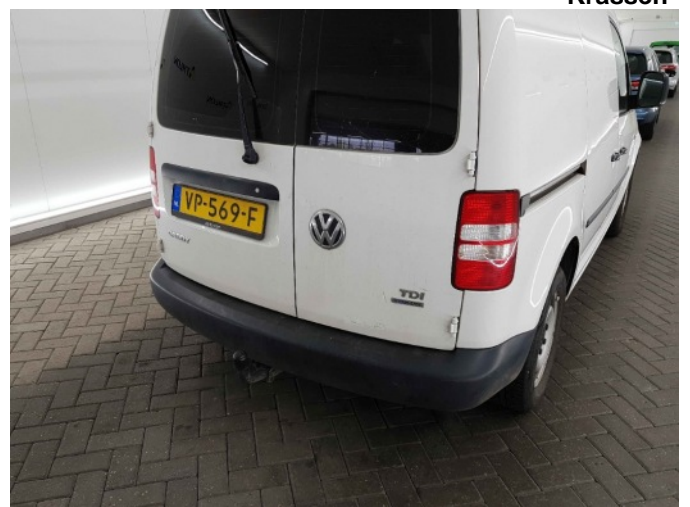
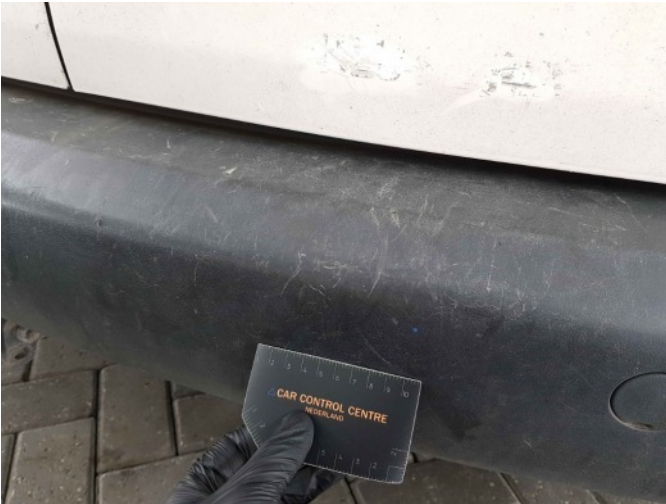
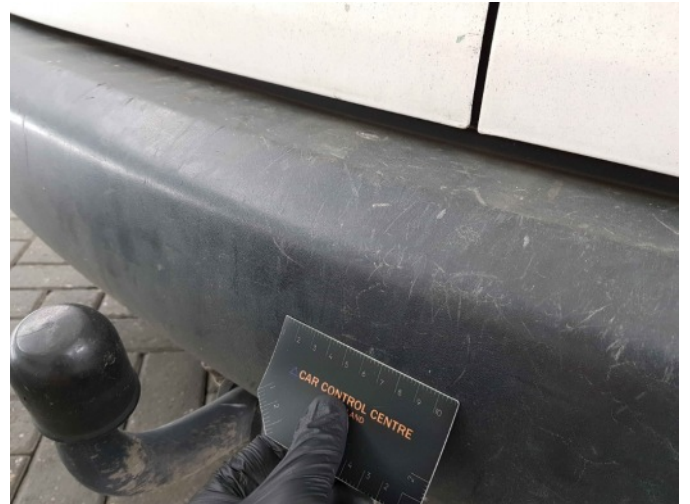
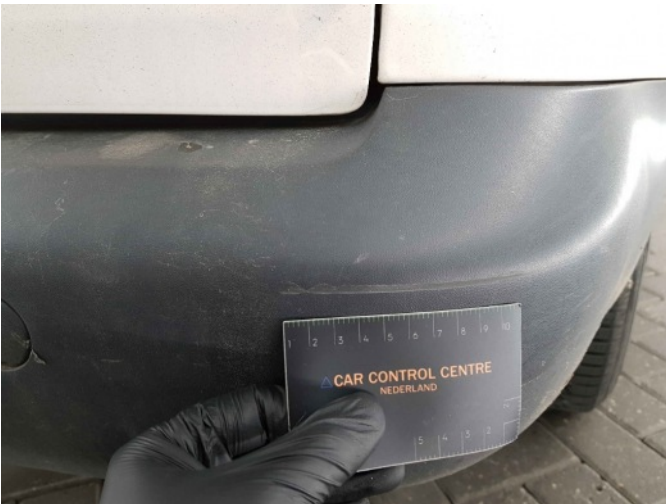
3. Achterbumper

**Krassen**

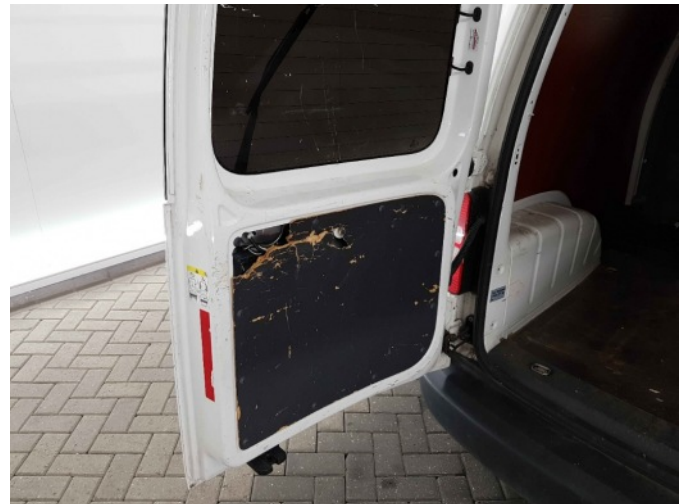
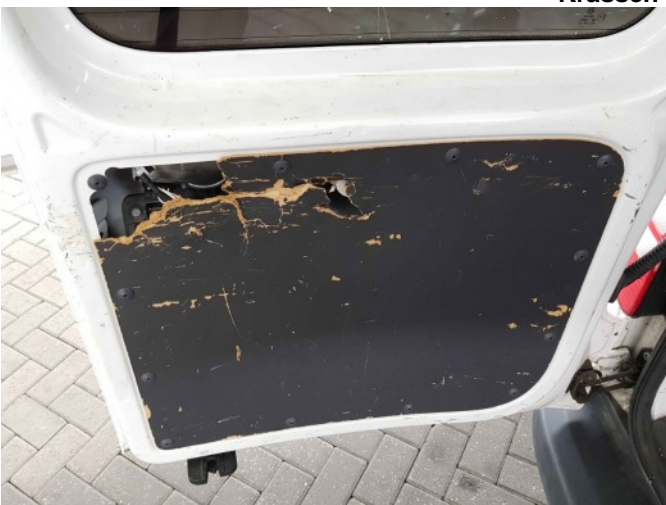
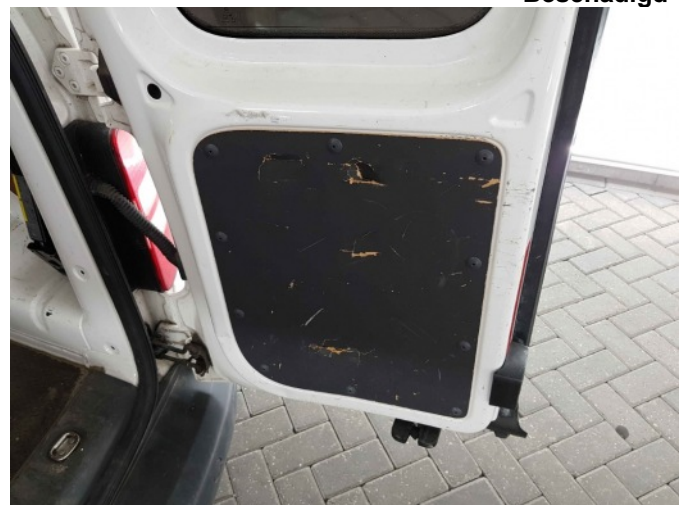
4. Achterportierbekleding

**Beschadigd**

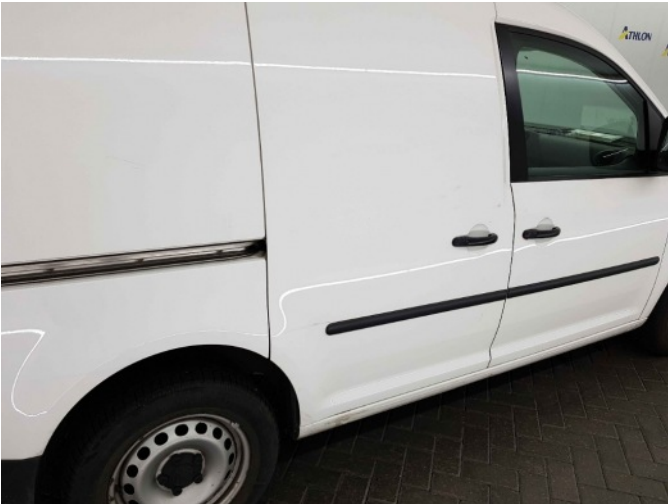
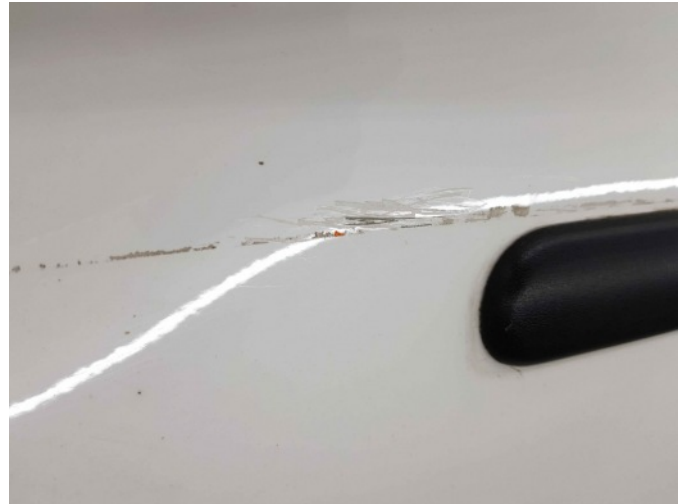
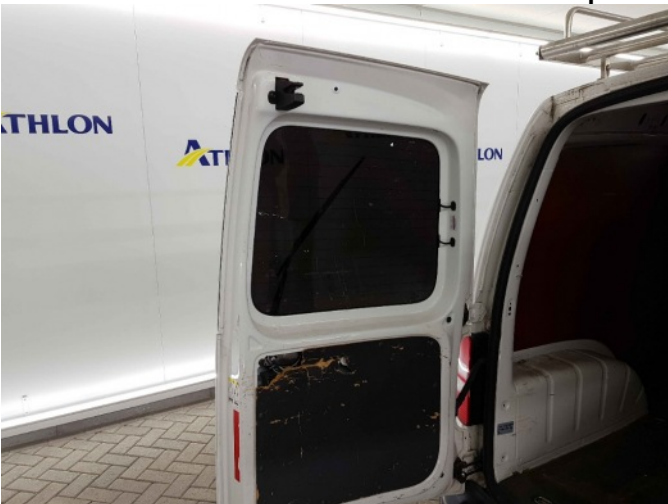
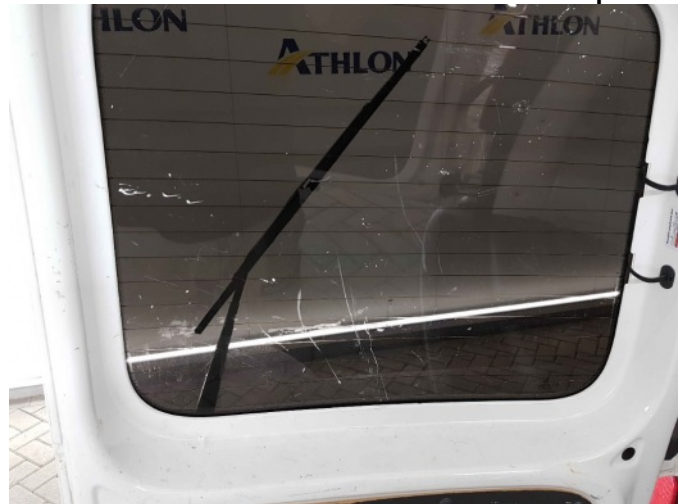
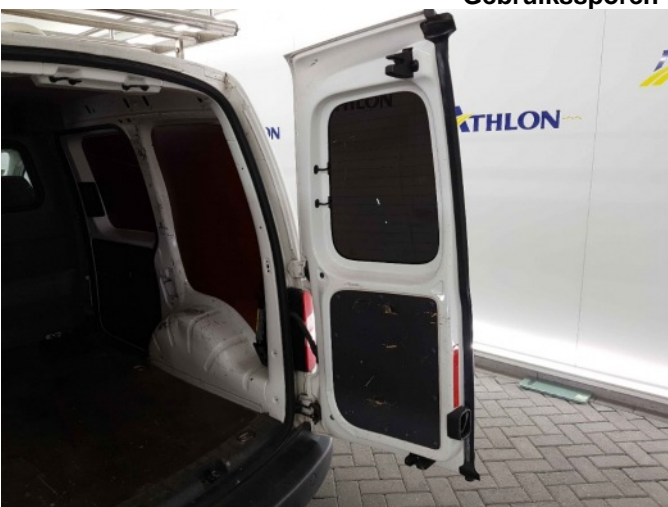
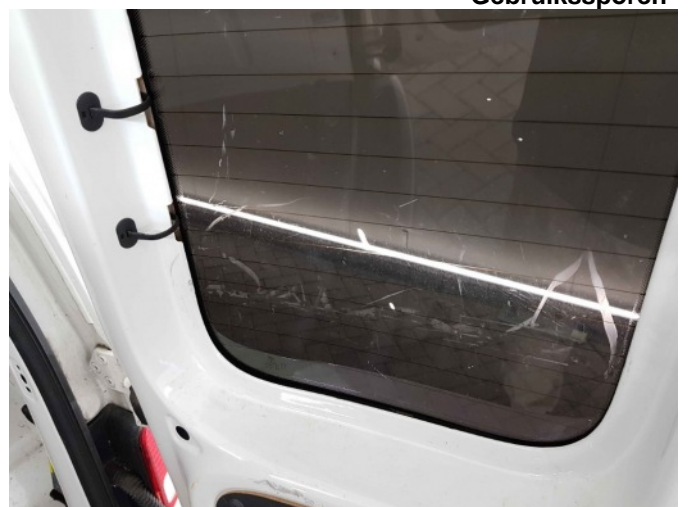
5. Diverse

**Gebruikssporen**
