**Rapport nummer:** 0000000807717-NL170  
**Inspectie plaats:** ALMERE  
**Bezichtigingdatum:** 02.06.2021  
**Vlag :** VX-053-T

#### Mercedes Citan;Bestelauto;Diesel;Manual;Off White

VIN:	<b>WDF4156031U190269</b>	Kilometerstand afgelezen:	<b>107205 km</b>
Eerste registratie / Bouwjaar:	<b>15.07.2016 / 0</b>	Bezichtigingdatum / -plaats:	<b>02.06.2021 ALMERE</b>
Voertuig type:	<b>Bestelbus</b>	Voertuig type:	<b>busje</b>
HSN/TSN:	<b>null//null</b>	Auto rookvrij:	<b>ja</b>
Conditie exterieur:	<b>3 - Toestand bevredigend</b>	Conditie interieur:	<b>3 - Toestand bevredigend</b>

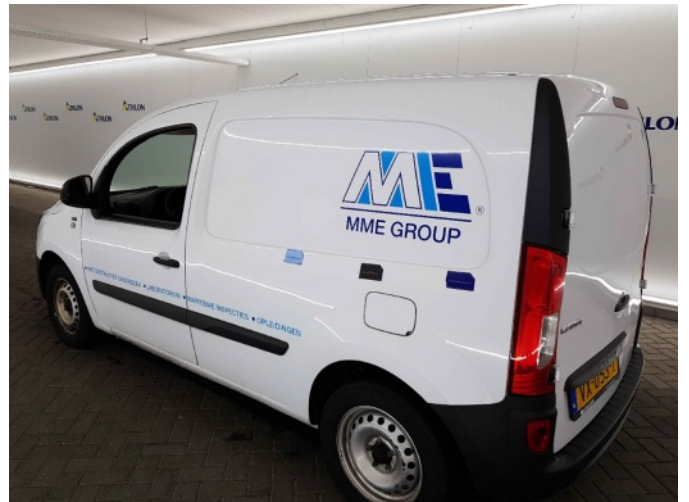
1. Zijwand - achter - Links

Deuk/Deuken

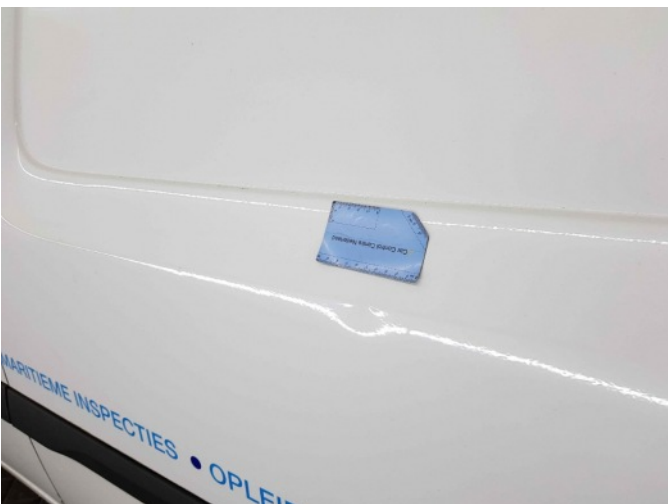
1. Zijwand - achter - Links

Deuk/Deuken

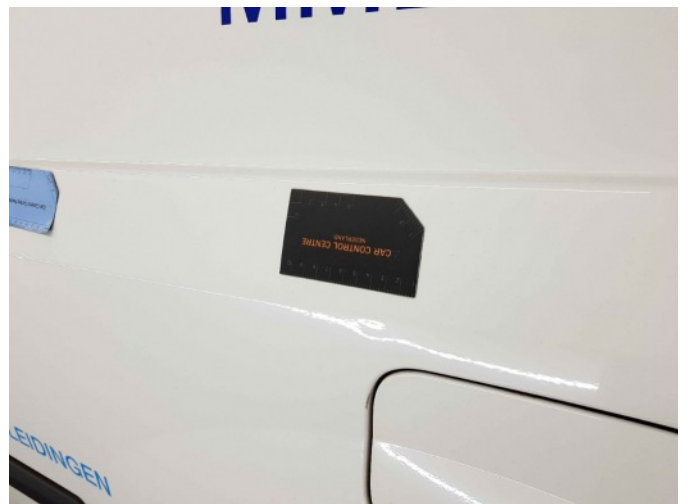
1. Zijwand - achter - Links

Deuk/Deuken

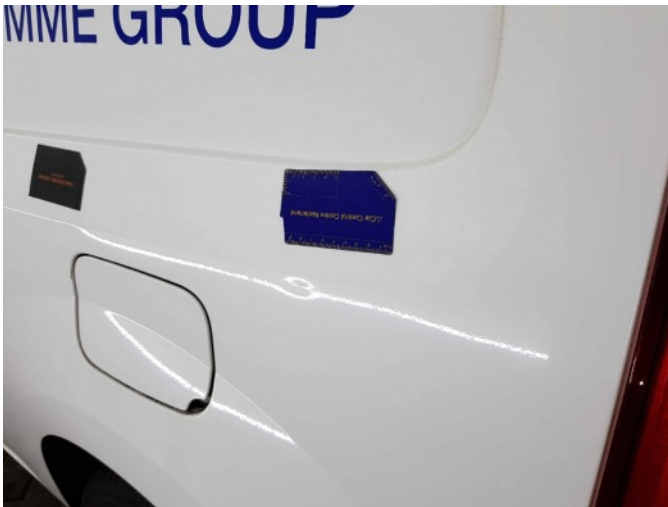
1. Zijwand - achter - Links

**Deuk/Deuken**

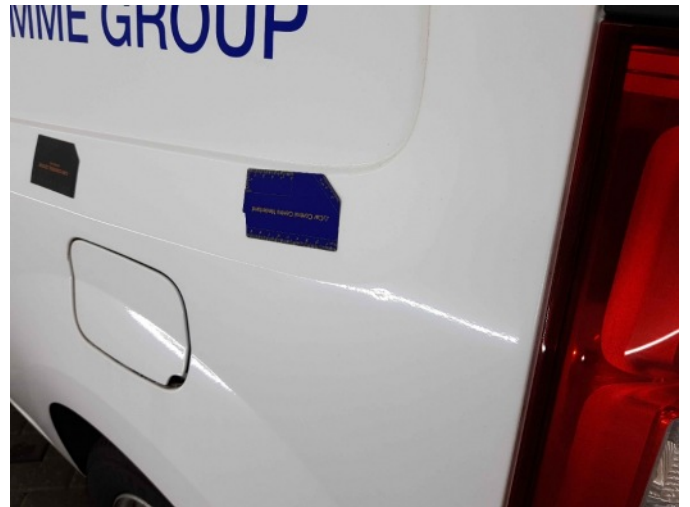
1. Zijwand - achter - Links

**Deuk/Deuken**

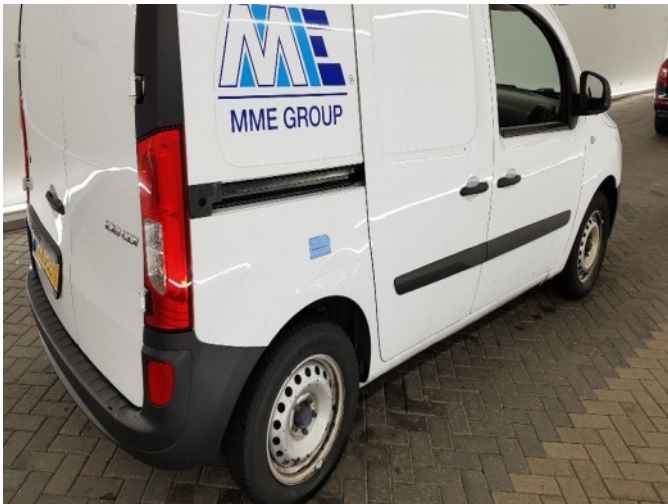
2. Zijwand - achter - rechts

**Gedeukt**

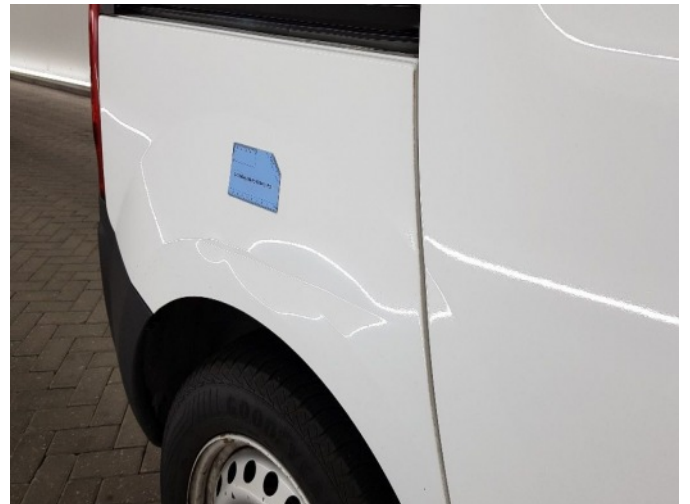
2. Zijwand - achter - rechts

**Gedeukt**

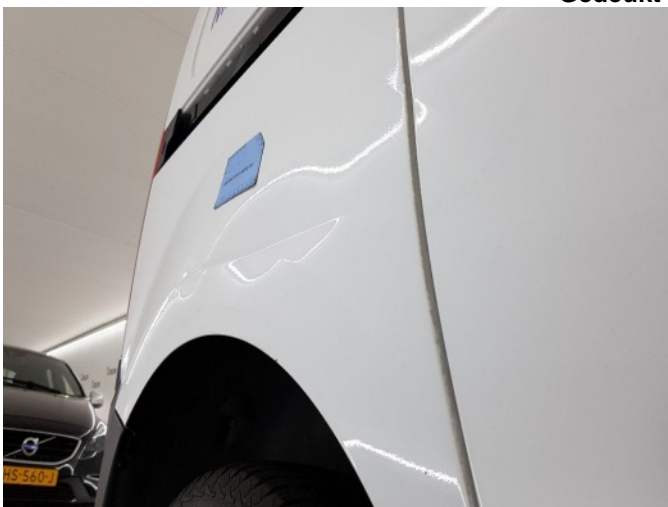
2. Zijwand - achter - rechts

**Gedeukt**

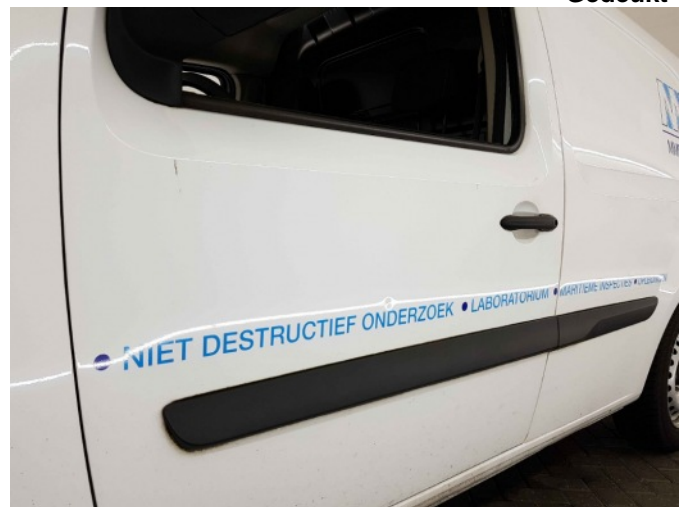
3. Diverse

**Gebruikssporen**

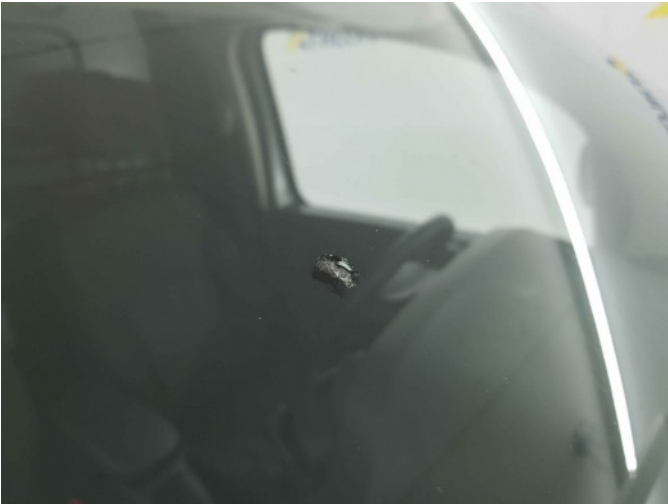
3. Diverse

**Gebruikssporen**

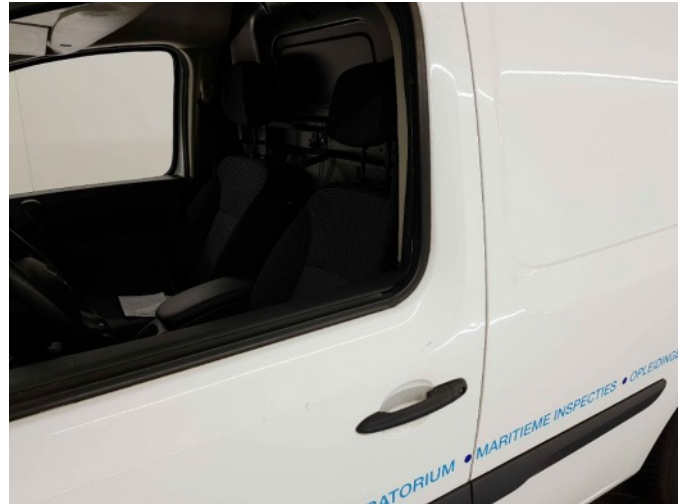
3. Diverse

**Gebruikssporen**
