**Rapport nummer:** 0000000805216-NL170  
**Inspectie plaats:** ALMERE  
**Bezichtigingdatum:** 02.06.2021  
**Vlag :** VT-835-F

##### Renault Kangoo Express;Bestelauto;Diesel;Manual;Green

fotografisch verslag

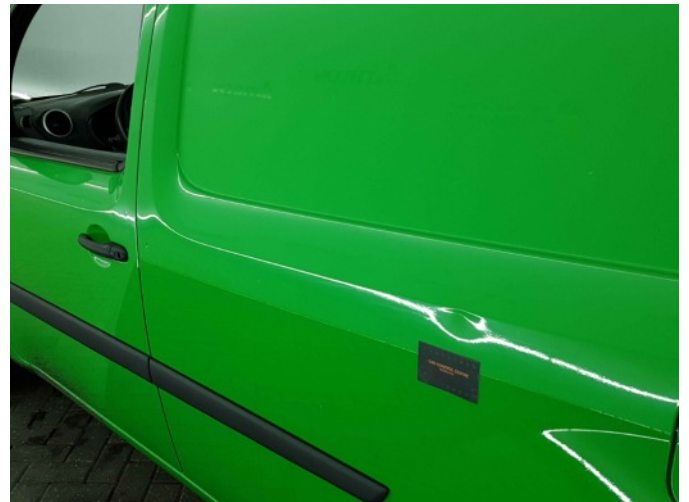
1. Zijwand - achter - Links

Deuk/Deuken

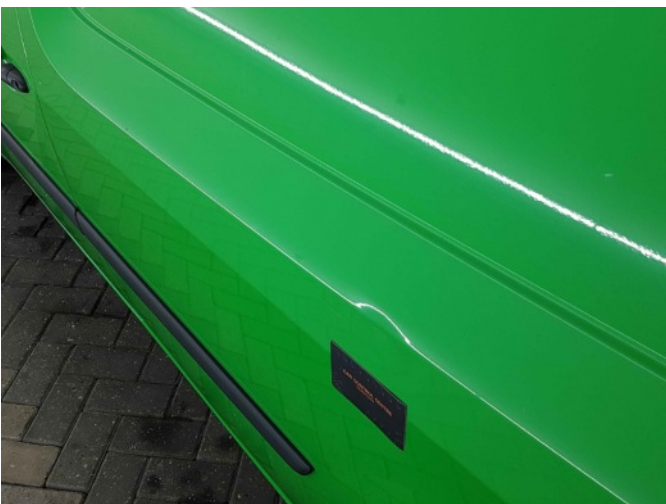
1. Zijwand - achter - Links

Deuk/Deuken

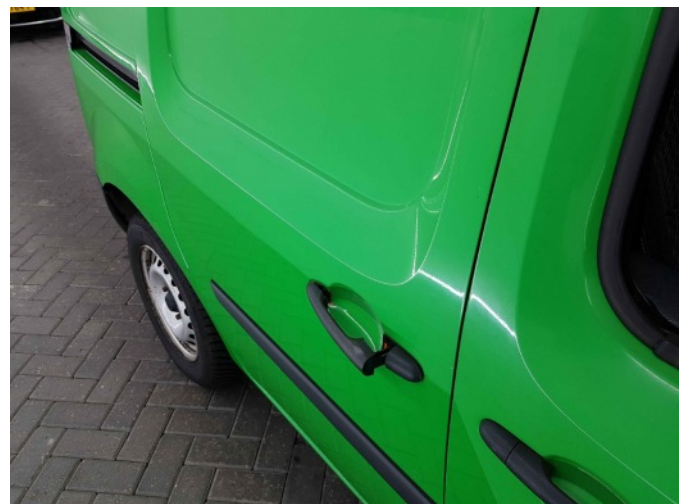
2. Handgreep portier RA opent niet

Beschadigd

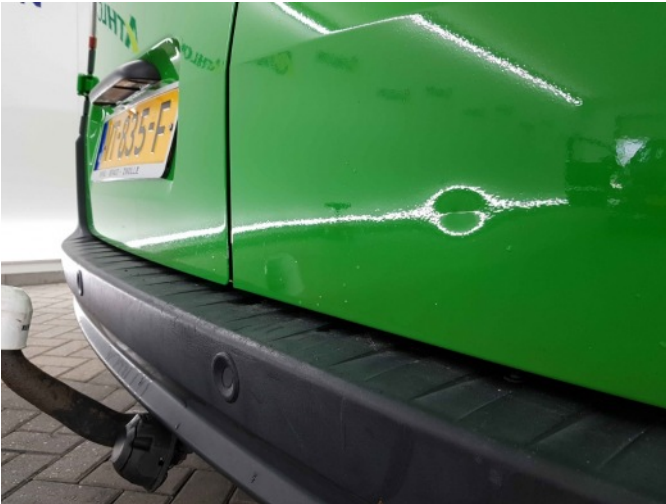
3. Diversen

**Gebruikssporen**

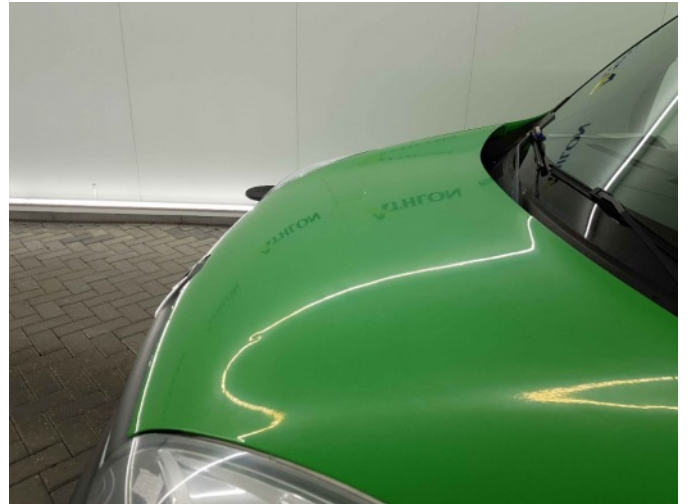
3. Diversen

**Gebruikssporen**

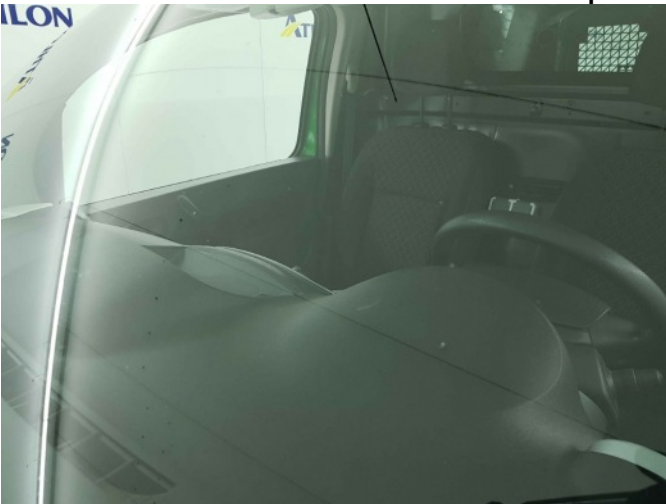
3. Diversen

**Gebruikssporen**

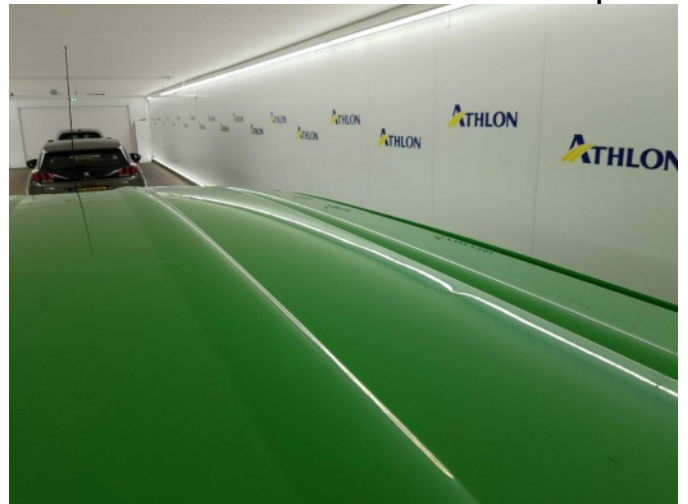
3. Diversen

**Gebruikssporen**

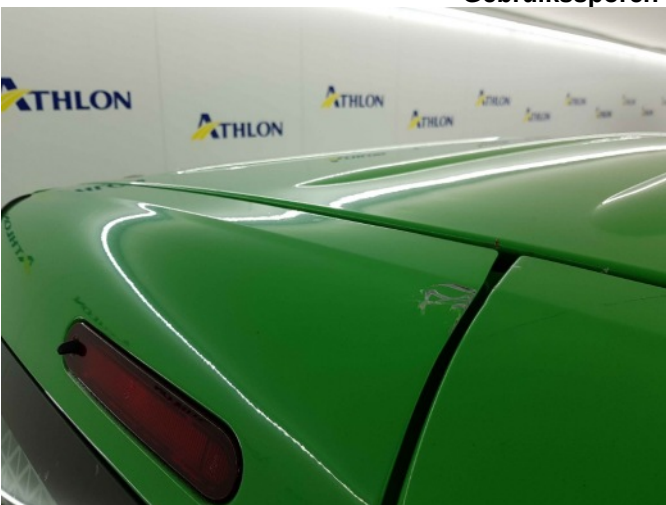
3. Diversen

**Gebruikssporen**

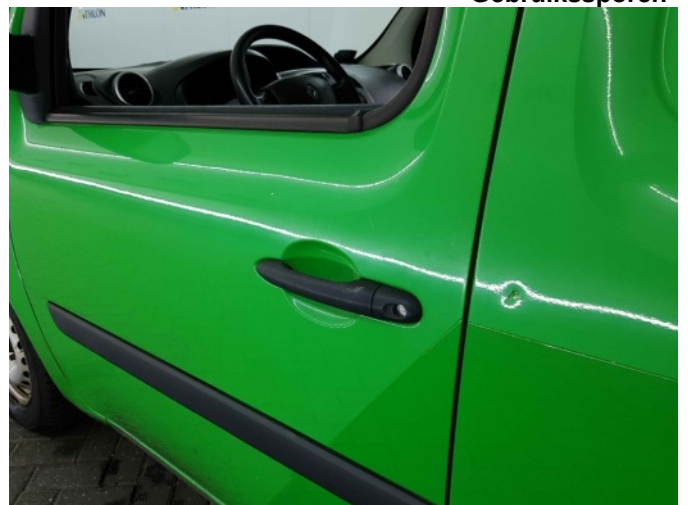
3. Diversen

**Gebruikssporen**

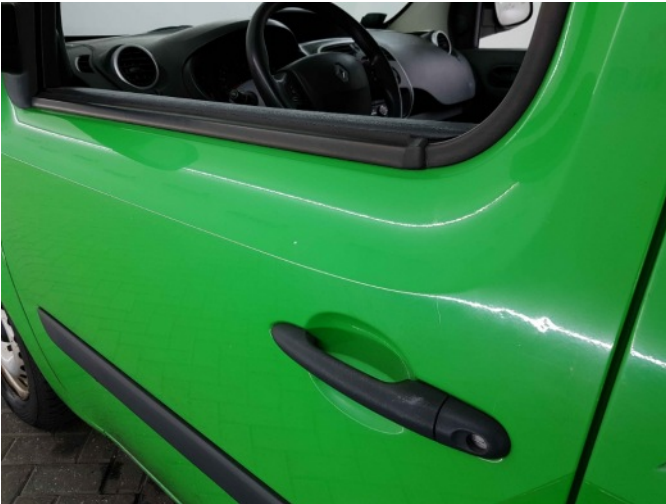
3. Diversen

**Gebruikssporen**
