**Rapport nummer:** 0000000810668-NL170  
**Inspectie plaats:** ALMERE  
**Bezichtigingdatum:** 10.06.2021  
**Vlag :** JS-270-N

**BMW 2 Serie Active Tourer;Multi Purpose Vehicle (M.P.V.);Diesel;Automatic;Red**

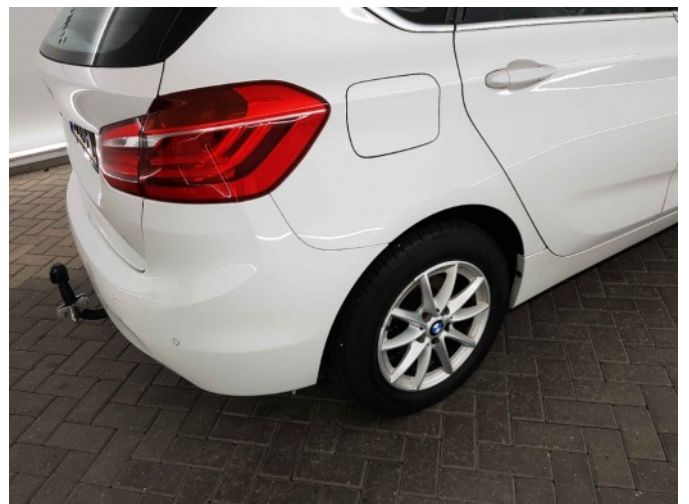
1. Diverse

Gebruikssporen

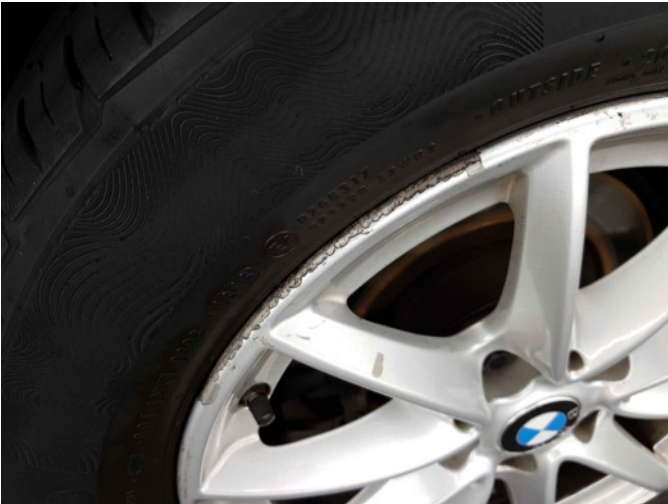
1. Diverse

**Gebruikssporen**

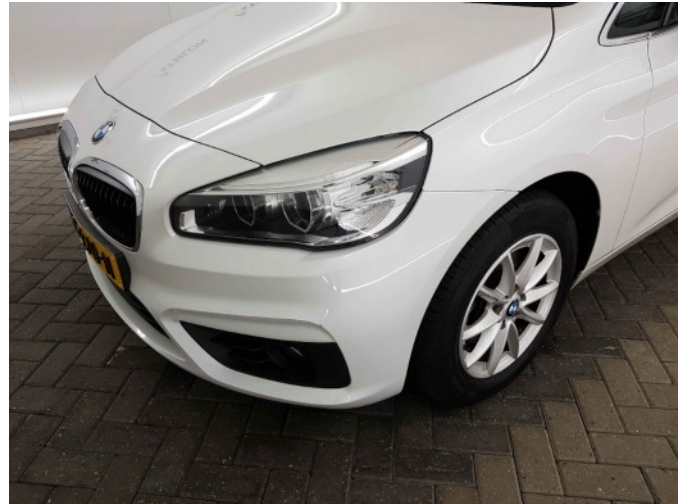
1. Diverse

**Gebruikssporen**

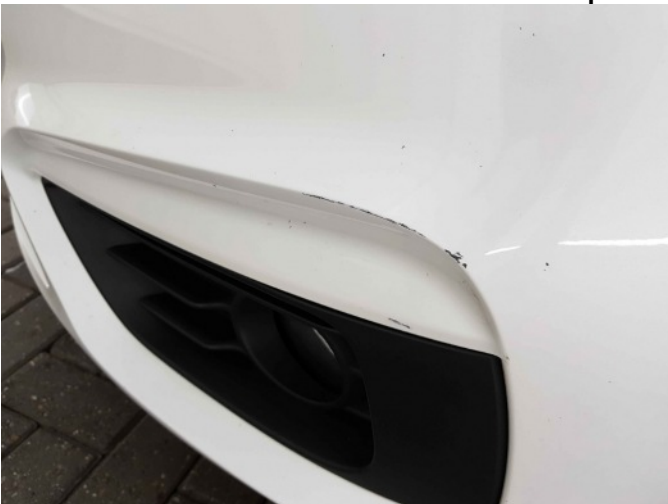
1. Diverse

**Gebruikssporen**
