Rapport nummer: 0000000805001-NL170
Inspectie plaats: ALMERE
Bezichtigingdatum: 10.06.2021
Vlag : JS-512-K

BMW 1 Serie; Hatchback; Diesel; Automatic; White

VIN:	WBA1V71010V624015	Kilometerstand afgelezen:	128317 km
Eerste registratie / Bouwjaar:	10.06.2016 / 0	Bezichtigingdatum / -plaats:	10.06.2021 ALMERE
Voertuig type:	Personenauto	Voertuig type:	Hatchback
HSN/TSN:	null//null	Auto rookvrij:	ja
Conditie exterieur:	2 - Toestand goed	Conditie interieur:	2 - Toestand goed

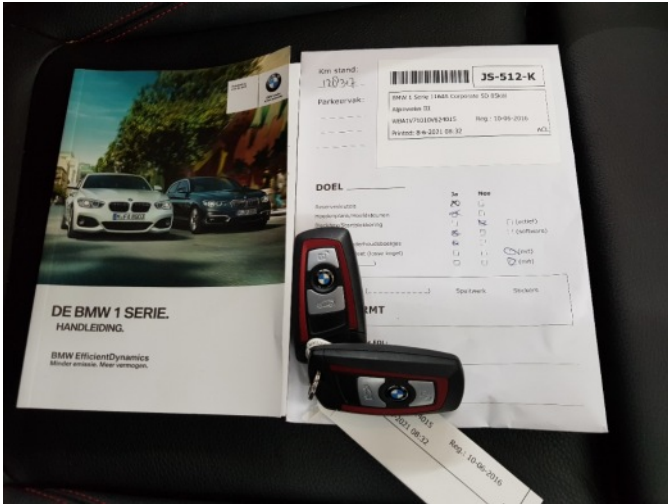
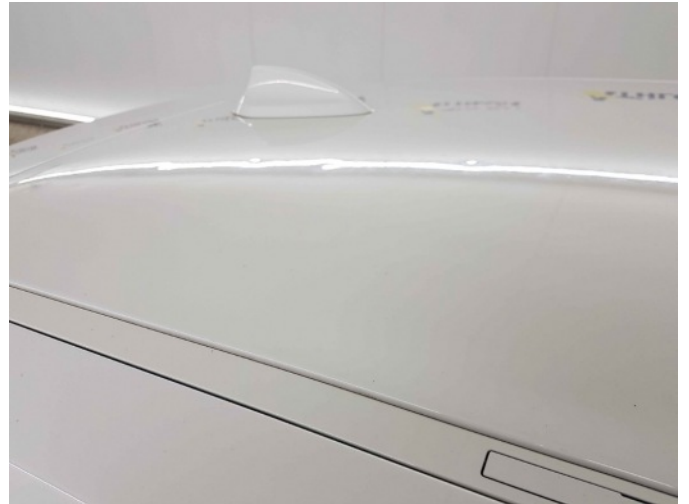
Hagelschade

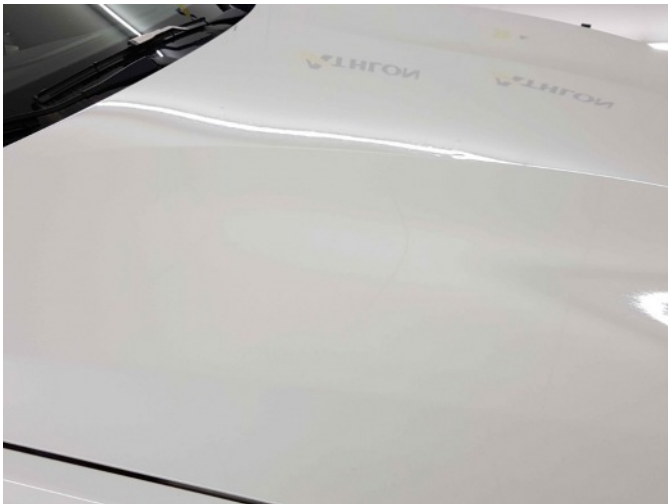
Hagelschade

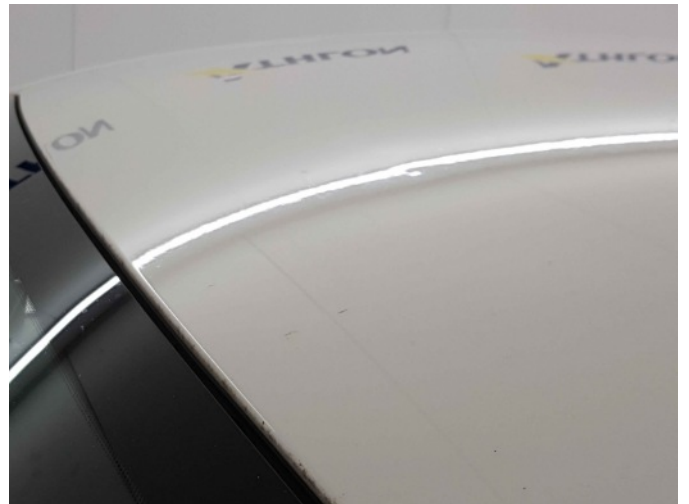
Hagelschade

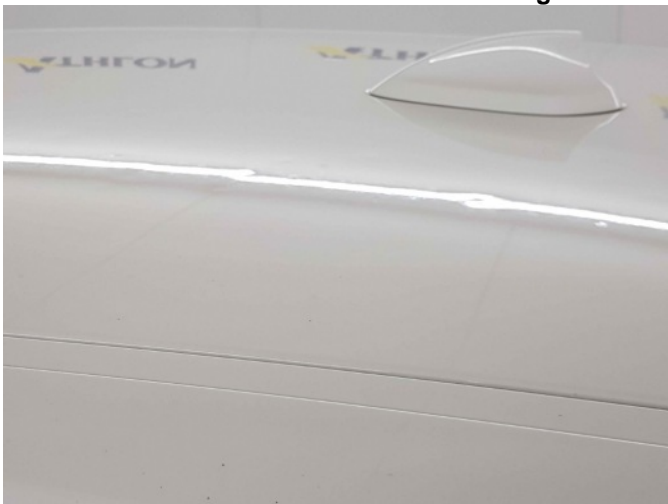
Hagelschade

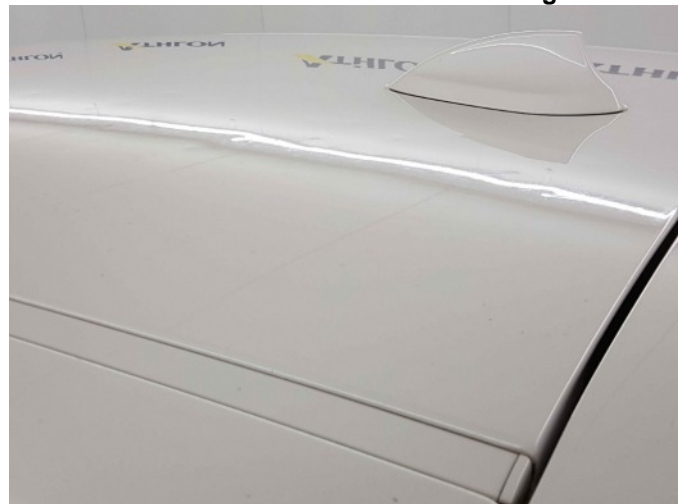
Hagelschade

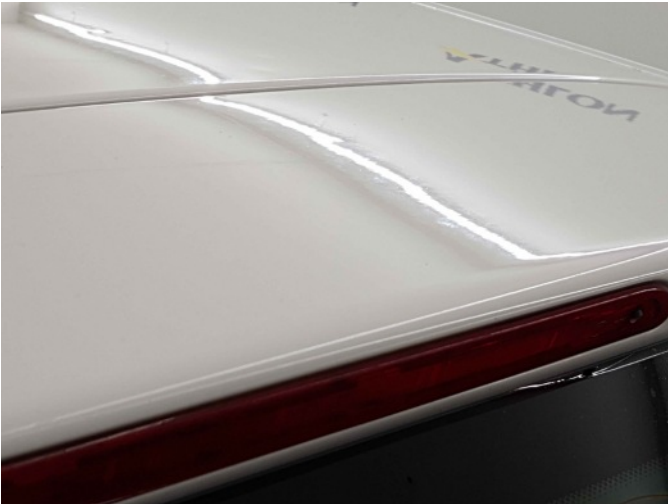
1. Dak

Hagelschade

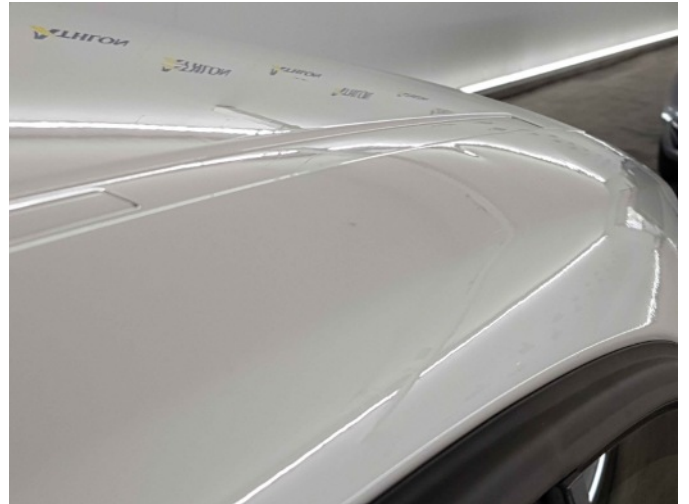
1. Dak

Hagelschade

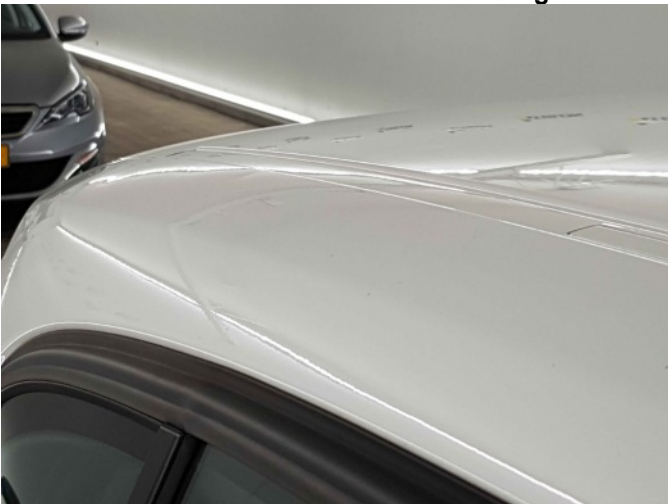
1. Dak

Hagelschade

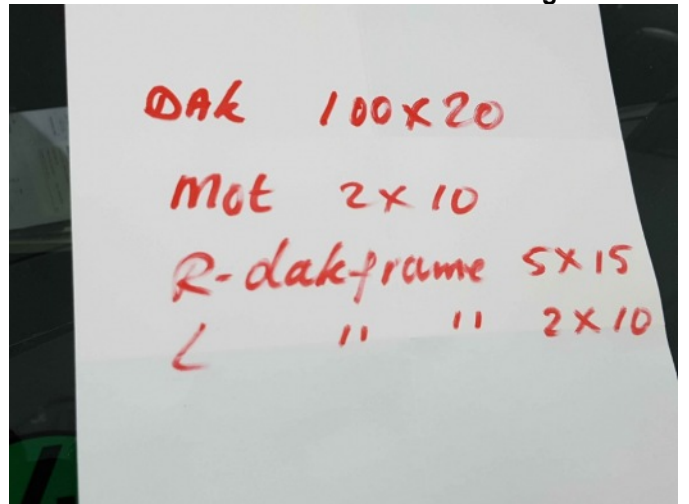
1. Dak

Hagelschade

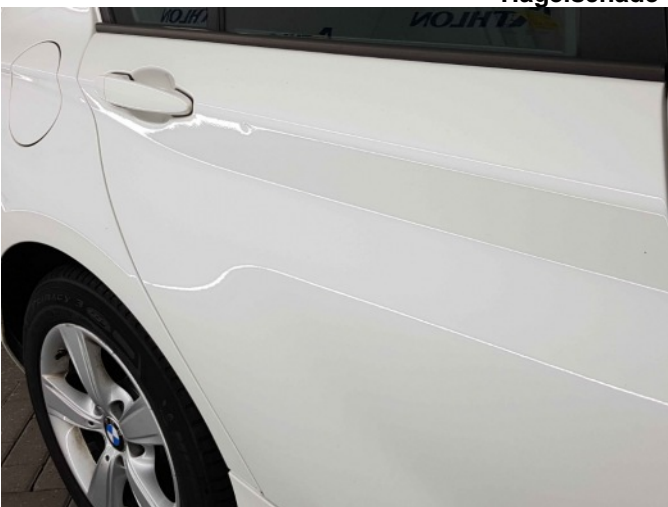
2. diversen

Gebruikssporen

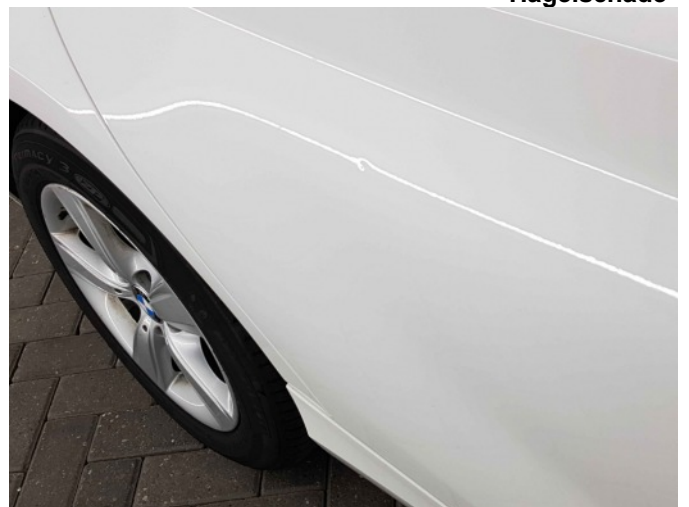
2. diversen

Gebruikssporen

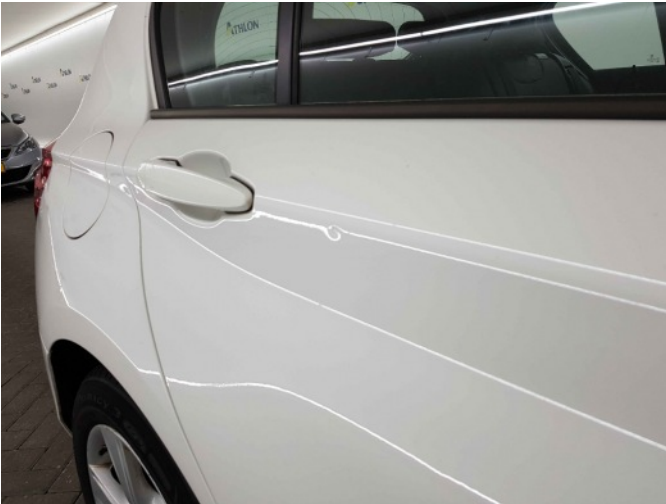
2. diversen

Gebruikssporen

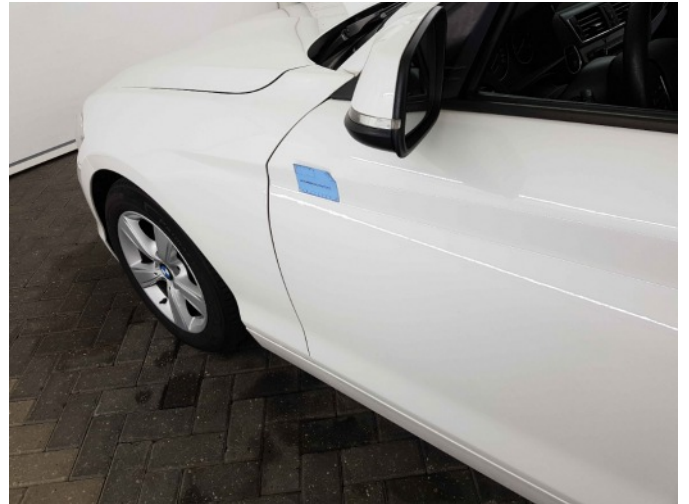
3. slecht hersteld

Gebruikssporen

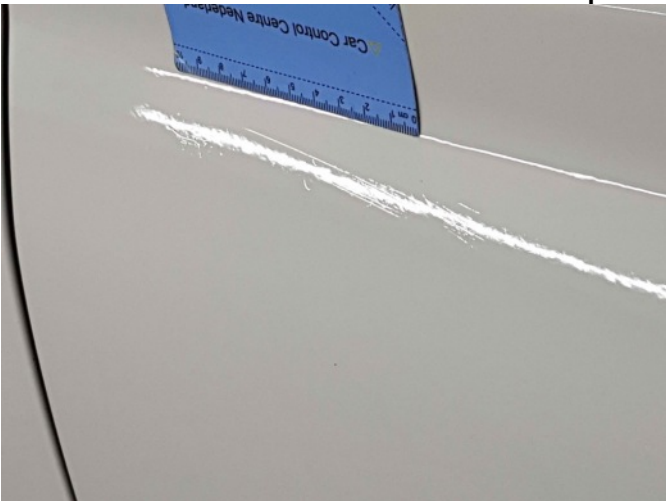
3. slecht hersteld

Gebruikssporen

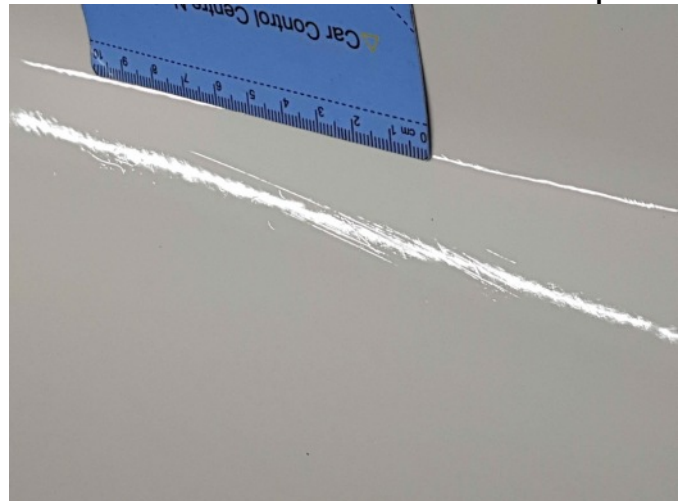
3. slecht hersteld

Gebruikssporen
