Rapport nummer: 0000000811764-NL170
Inspectie plaats: ALMERE
Bezichtigingdatum: 10.06.2021
Vlag : JL-916-S

BMW 1 Serie;Hatchback;Petrol;Automatic;

VIN:	WBA1R510105E82289	Kilometerstand afgelezen:	115888 km
Eerste registratie / Bouwjaar:	29.04.2016 / 0	Bezichtigingdatum / -plaats:	10.06.2021 ALMERE
Voertuig type:	Personenauto	Voertuig type:	Hatchback
HSN/TSN:	null//null	Auto rookvrij:	ja
Conditie exterieur:	3 - Toestand bevredigend	Conditie interieur:	2 - Toestand goed

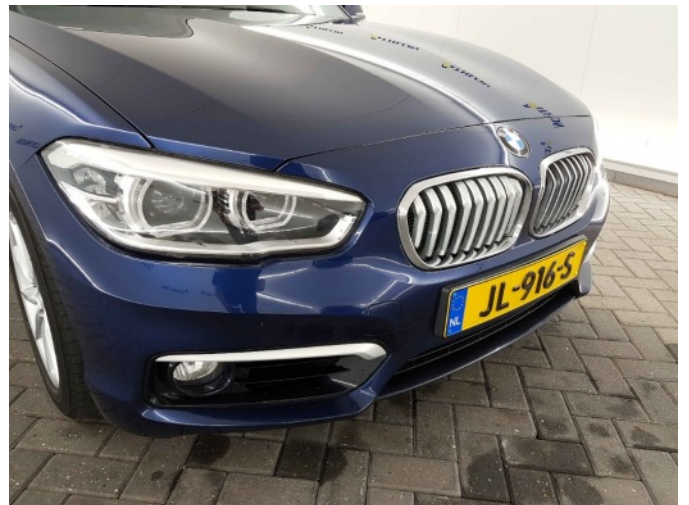
1. Grille boven

Breuk / barst / scheur

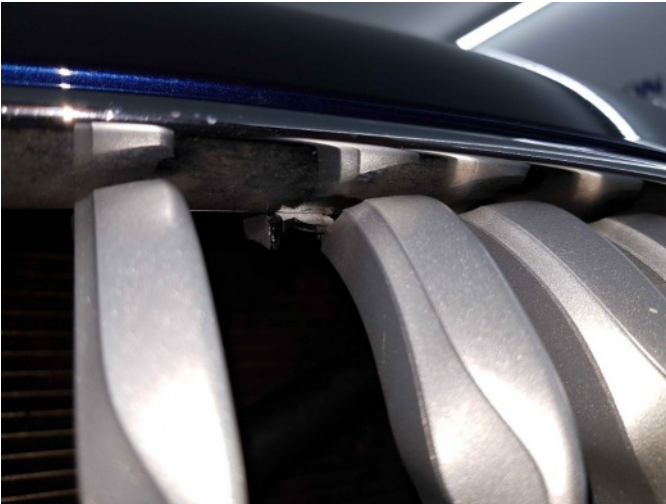
1. Grille boven

Breuk / barst / scheur

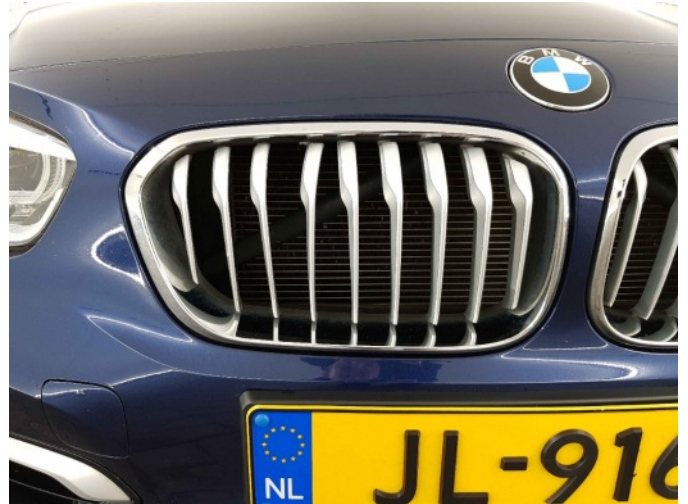
1. Grille boven

Breuk / barst / scheur

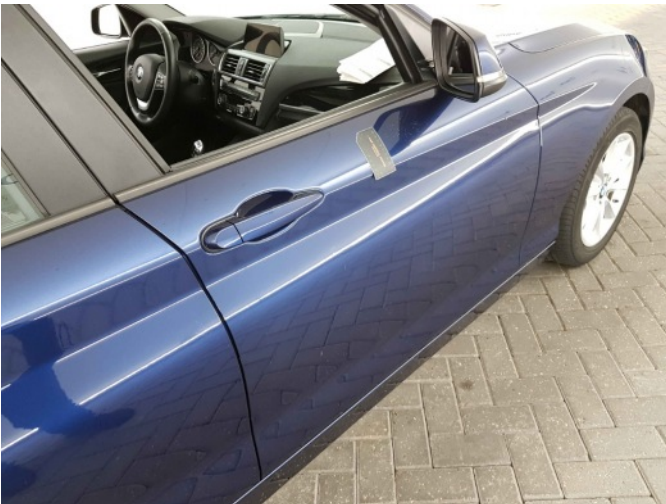
2. Portier voor - rechts

Krassen

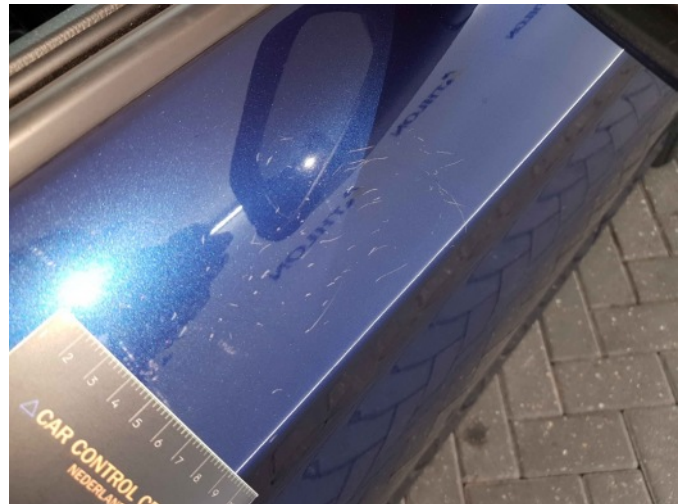
2. Portier voor - rechts

Krassen

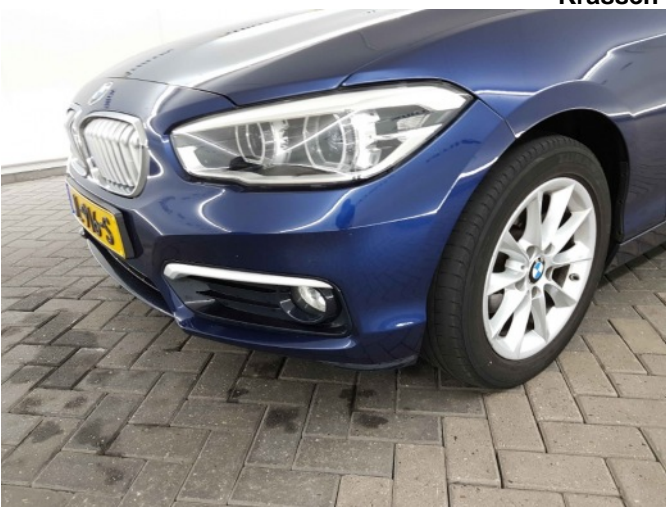
3. Voorbumper

Schaafplek

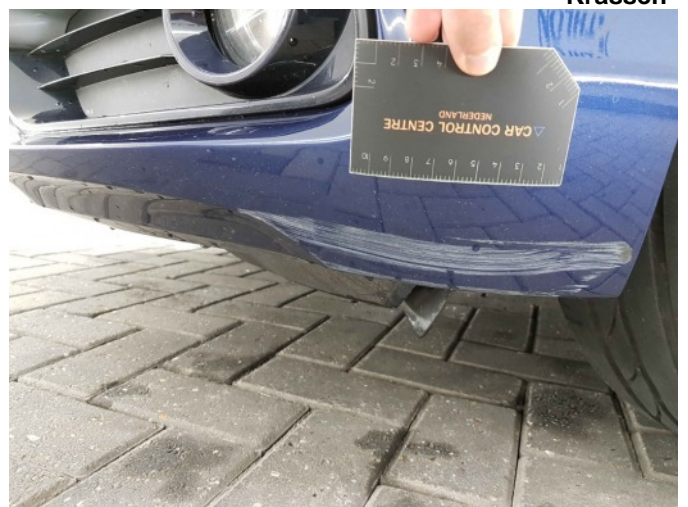
3. Voorbumper

Schaafplek

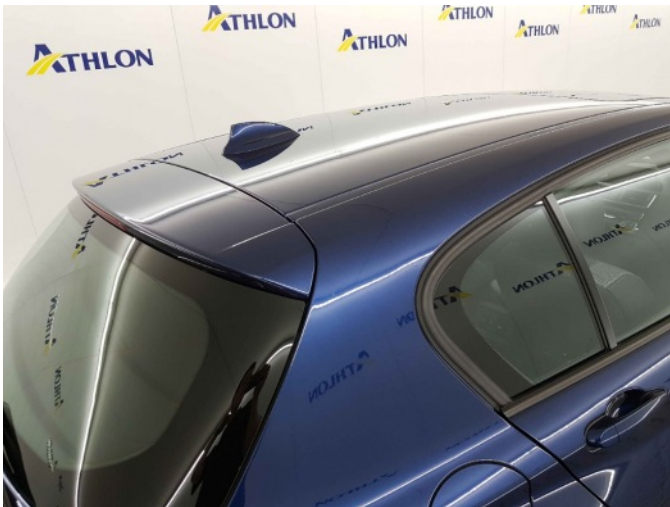
4. Diverse

Gebruikssporen

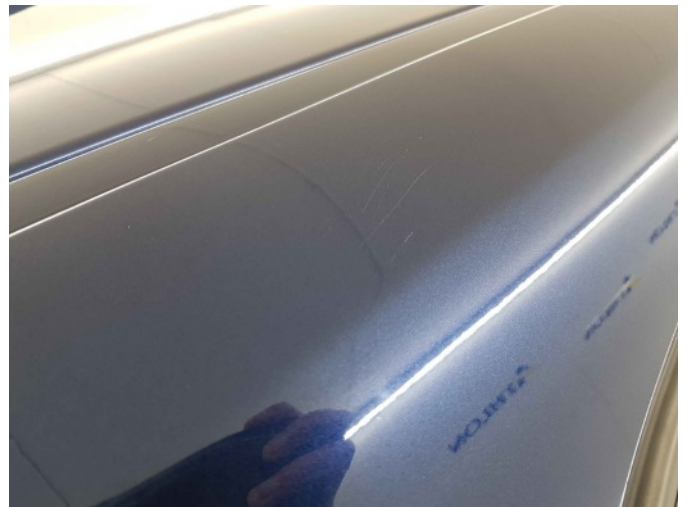
4. Diverse

Gebruikssporen
