**Rapport nummer:** 0000000810213-NL170  
**Inspectie plaats:** ALMERE  
**Bezichtigingdatum:** 08.06.2021  
**Vlag :** HZ-538-L

**BMW 1 Serie;Hatchback;Petrol;Manual;Black**

VIN:	<b>WBA1R51030V758677</b>	Kilometerstand afgelezen:	<b>215763 km</b>
Eerste registratie / Bouwjaar:	<b>18.01.2016 / 0</b>	Bezichtigingdatum / -plaats:	<b>08.06.2021 ALMERE</b>
Voertuig type:	<b>Personenauto</b>	Voertuig type:	<b>Hatchback</b>
HSN/TSN:	<b>null//null</b>	Auto rookvrij:	<b>ja</b>
Conditie exterieur:	<b>3 - Toestand bevredigend</b>	Conditie interieur:	<b>2 - Toestand goed</b>

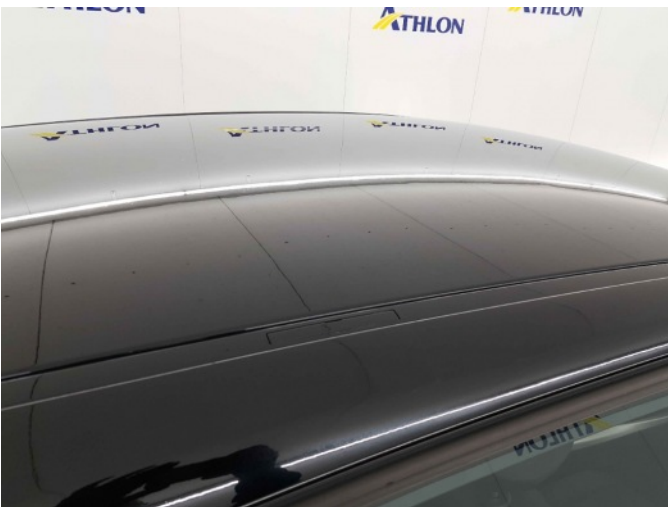
1. Diverse

Gebruikssporen

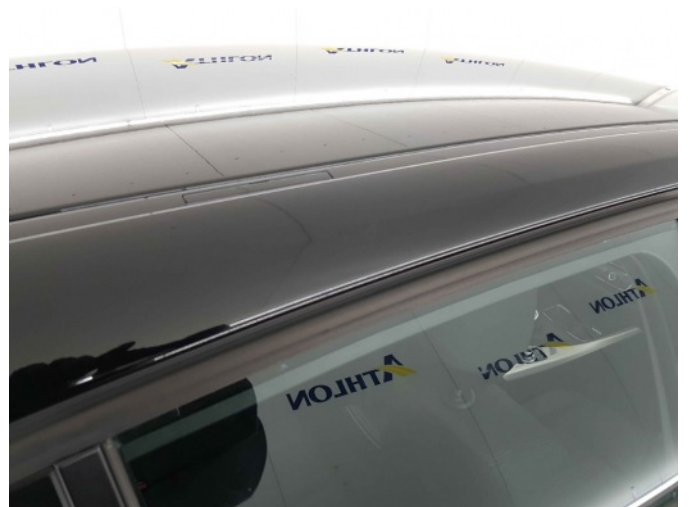
1. Diverse

Gebruikssporen

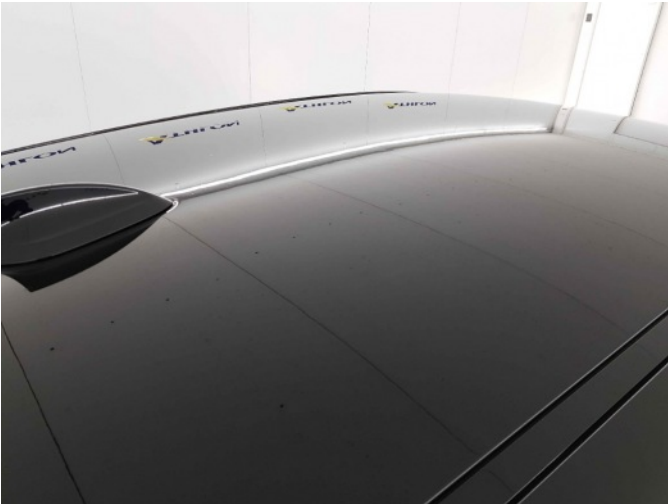
1. Diverse

**Gebruikssporen**

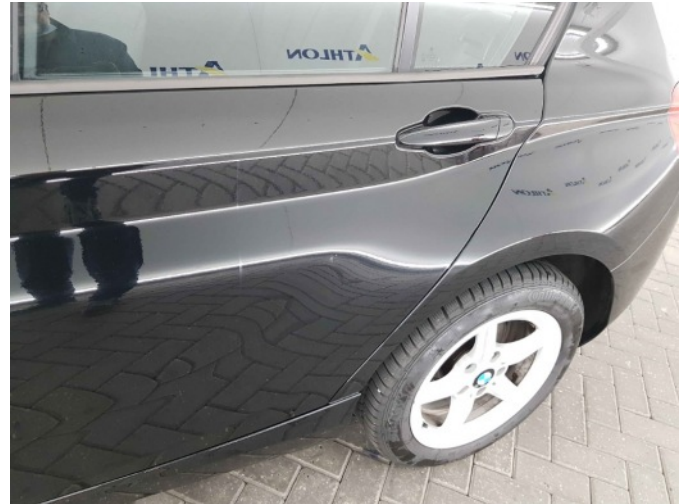
1. Diverse

**Gebruikssporen**
