Rapport nummer: 0000000809927-NL170
Inspectie plaats: ALMERE
Bezichtigingdatum: 10.06.2021
Vlag : NR-259-N

BMW 3 Serie Sedan;Sedan;Petrol;Automatic;Black

VIN:	WBA8E31000A048433	Kilometerstand afgelezen:	116266 km
Eerste registratie / Bouwjaar:	01.04.2017 / 0	Bezichtigingdatum / -plaats:	10.06.2021 ALMERE
Voertuig type:	Personenauto	Voertuig type:	Sedan
HSN/TSN:	null//null	Auto rookvrij:	ja
Conditie exterieur:	3 - Toestand bevredigend	Conditie interieur:	2 - Toestand goed

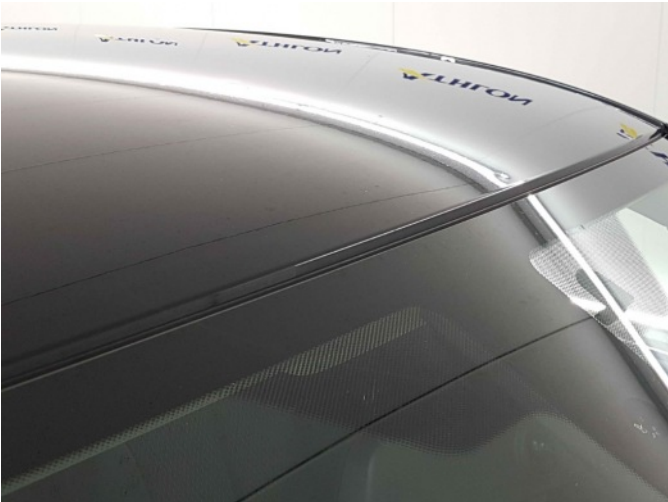
1. Dak

- 1.) Dak | Hagelschade
- 2.) diversen | Gebruikssporen

Hagelschade

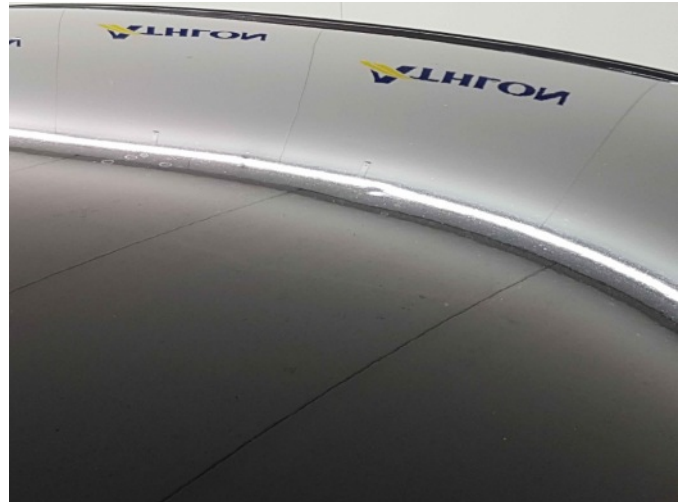
1. Dak

Hagelschade

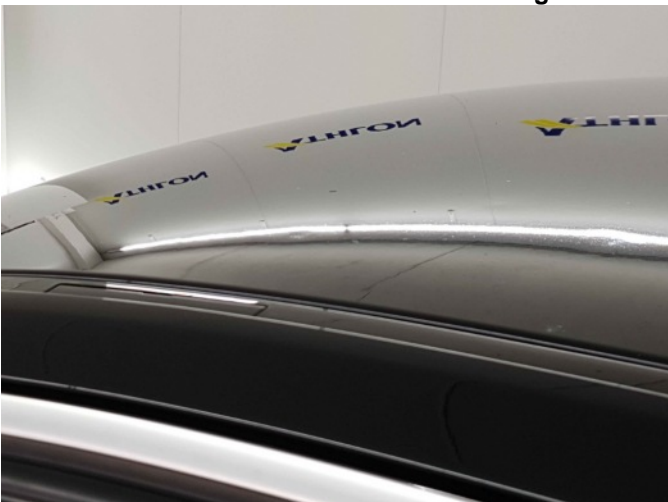
1. Dak

Hagelschade

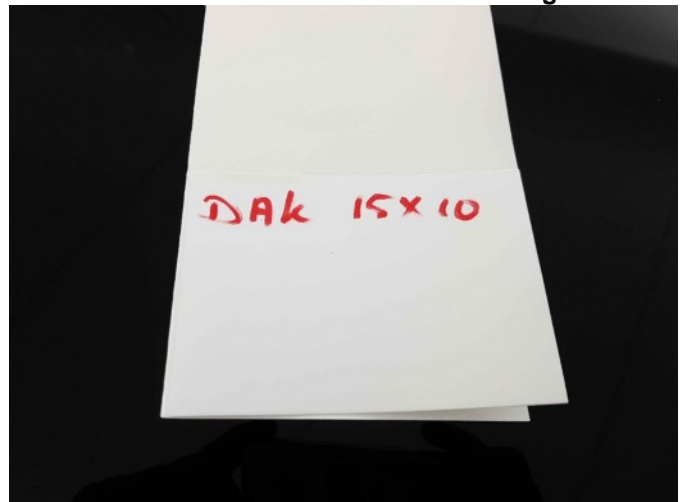
1. Dak

Hagelschade

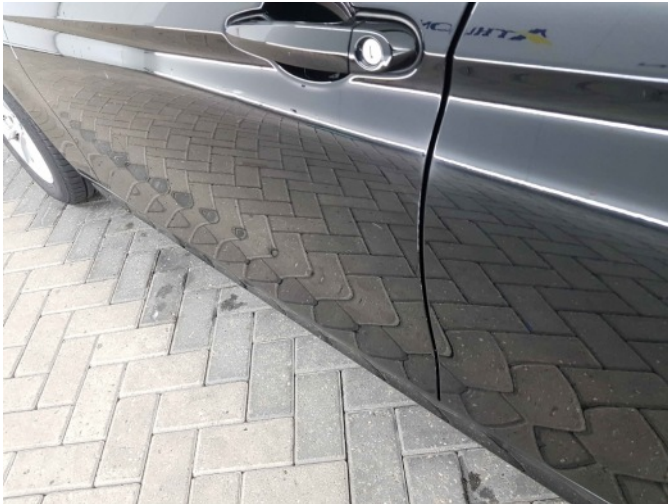
2. diversen

Gebruikssporen

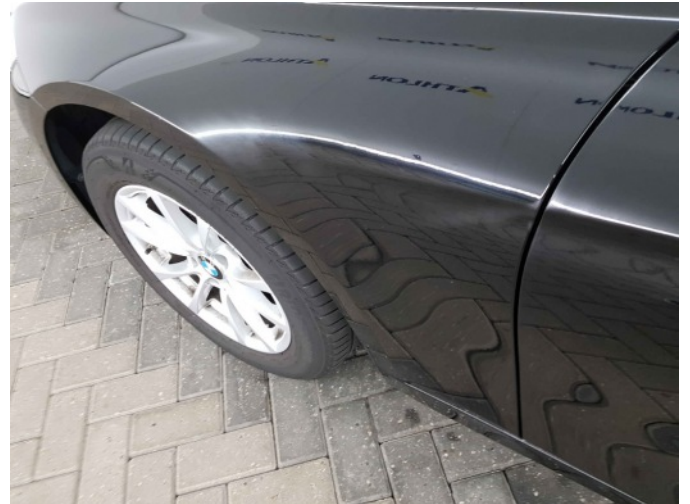
2. diversen

Gebruikssporen

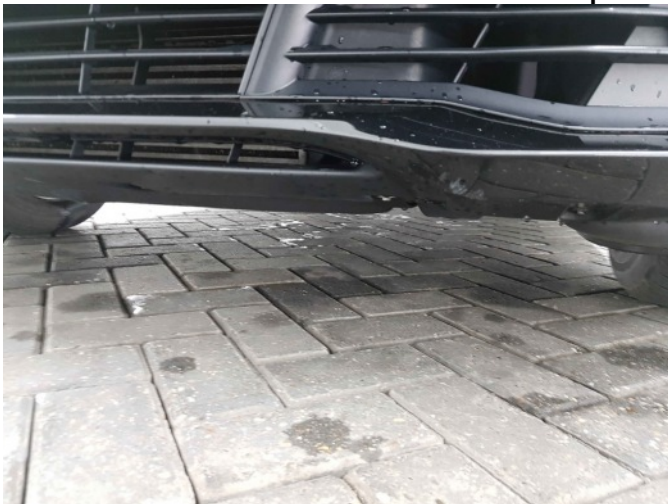
2. diversen

Gebruikssporen
