Rapport nummer: 0000000811378-NL170
Inspectie plaats: ALMERE
Bezichtigingdatum: 10.06.2021
Vlag : NJ-527-L

BMW 2 Serie Gran Tourer; Multi Purpose Vehicle (M.P.V.); Diesel; Automatic;

VIN:	WBA2E310205F41208	Kilometerstand afgelezen:	162757 km
Eerste registratie / Bouwjaar:	10.02.2017 / 0	Bezichtigingdatum / -plaats:	10.06.2021 ALMERE
Voertuig type:	Personenauto	Voertuig type:	SUV/Pickup
HSN/TSN:	null//null	Auto rookvrij:	ja
Conditie exterieur:	3 - Toestand bevredigend	Conditie interieur:	2 - Toestand goed

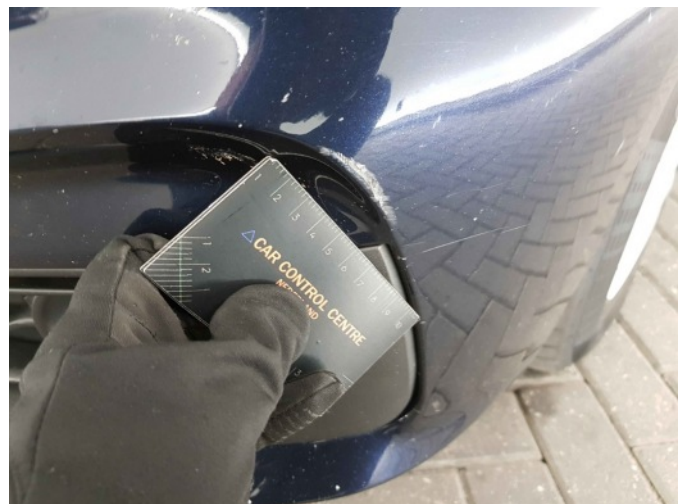
1. Voorbumper

Deuk/Deuken

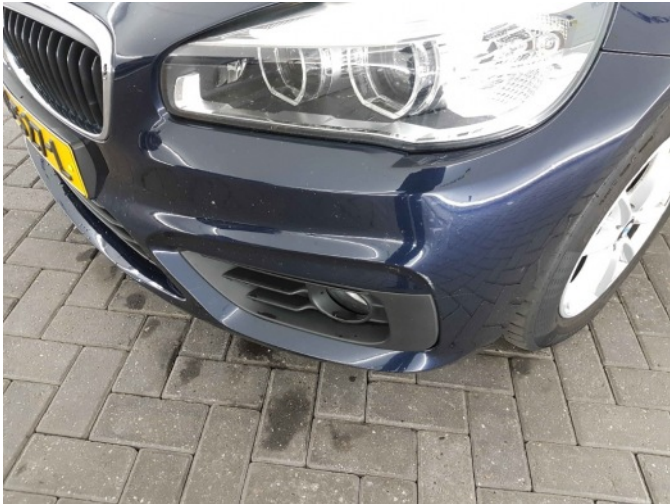
1. Voorbumper

Deuk/Deuken

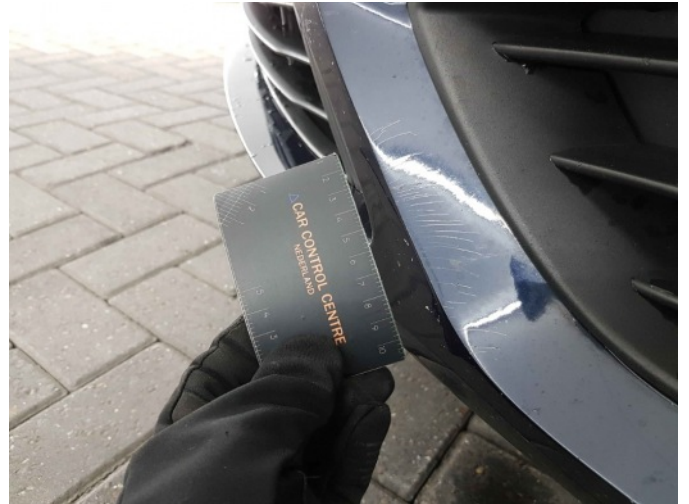
1. Voorbumper

Deuk/Deuken

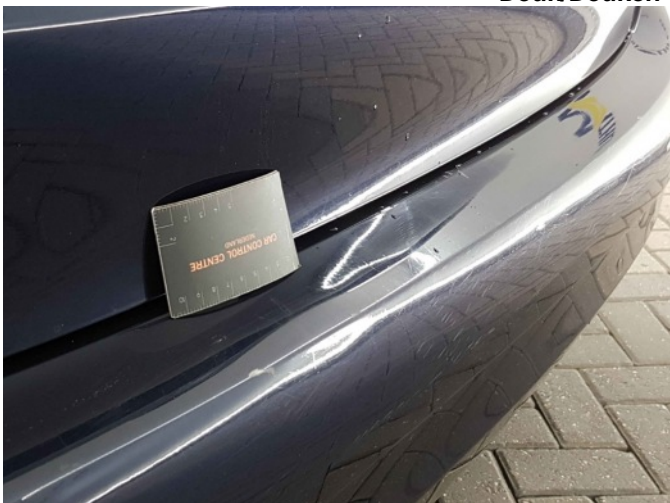
2. Achterbumper

Deuk/Deuken

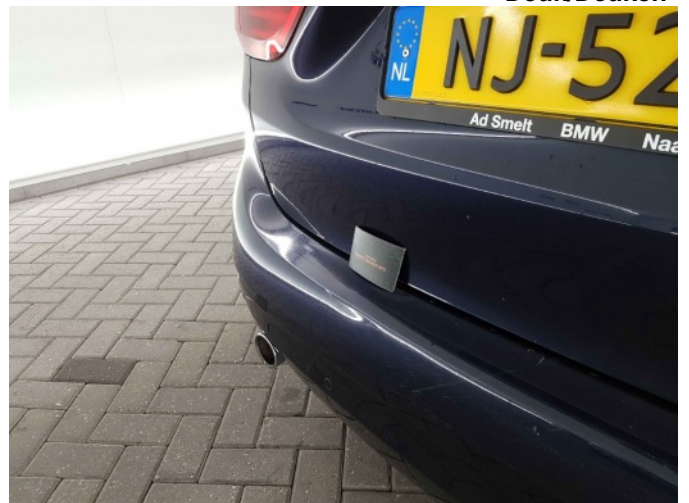
2. Achterbumper

Deuk/Deuken

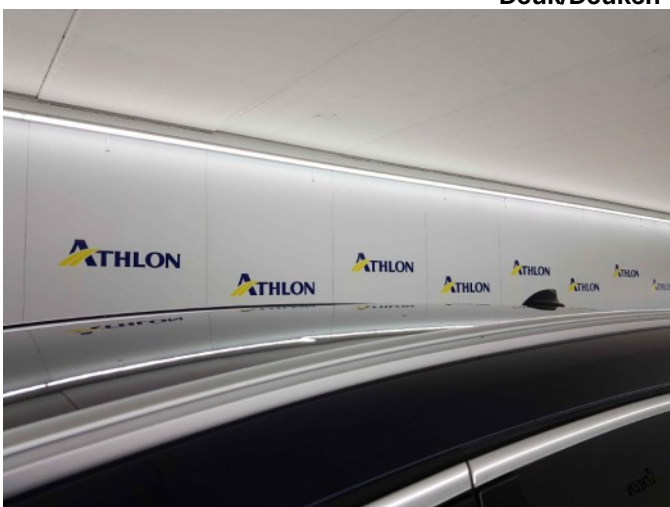
3. Diversen

Gebruikssporen
