Rapport nummer: 0000000780777-NL170
Inspectie plaats: ALMERE
Bezichtigingdatum: 25.03.2021
Vlag : 8-ZPF-57

Renault Captur;Hatchback;Petrol;Manual;

VIN:	VF12R5A1H52270482	Kilometerstand afgelezen:	82762 km
Eerste registratie / Bouwjaar:	26.02.2015 / 0	Bezichtigingdatum / -plaats:	25.03.2021 ALMERE
Voertuig type:		Voertuig type:	
HSN/TSN:	null//null	Auto rookvrij:	ja
Conditie exterieur:	3 - Toestand bevredigend	Conditie interieur:	3 - Toestand bevredigend

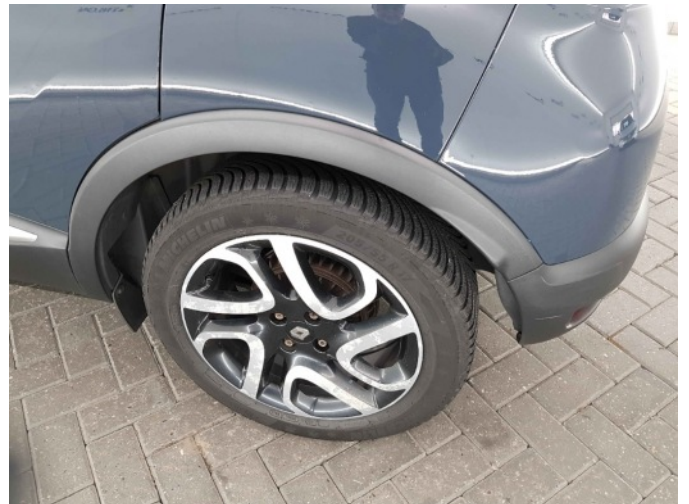
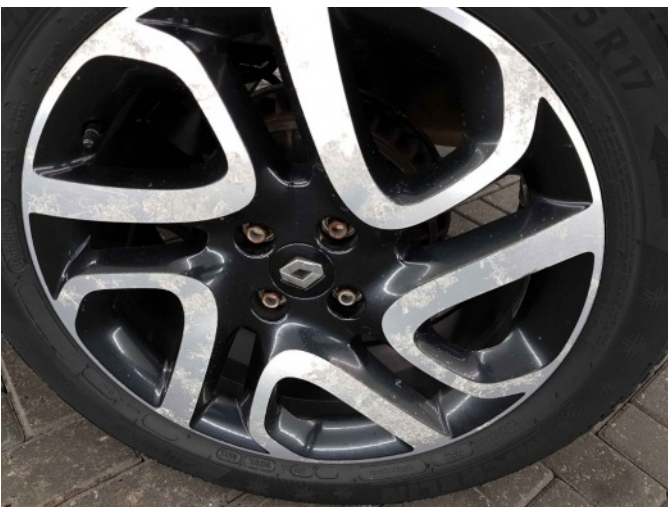
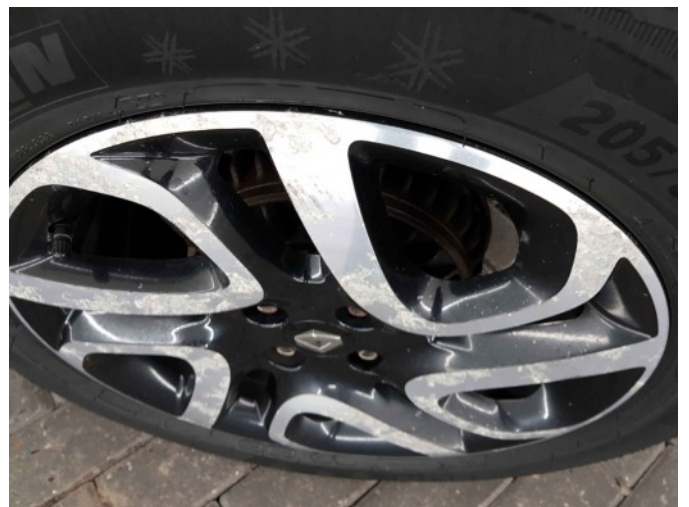
1. Velg achter - links

Beschadigd

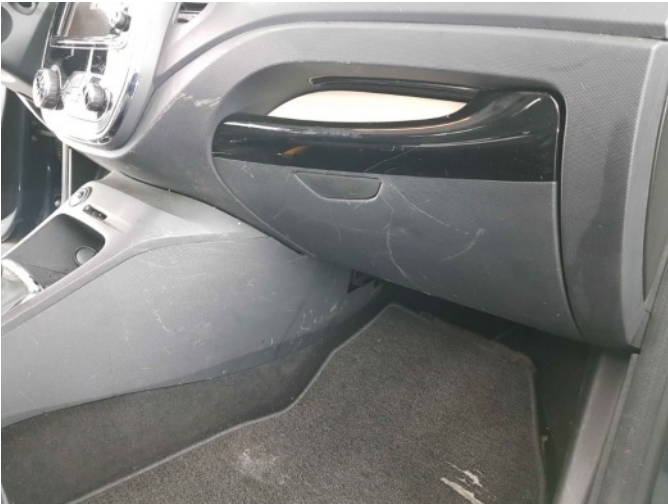
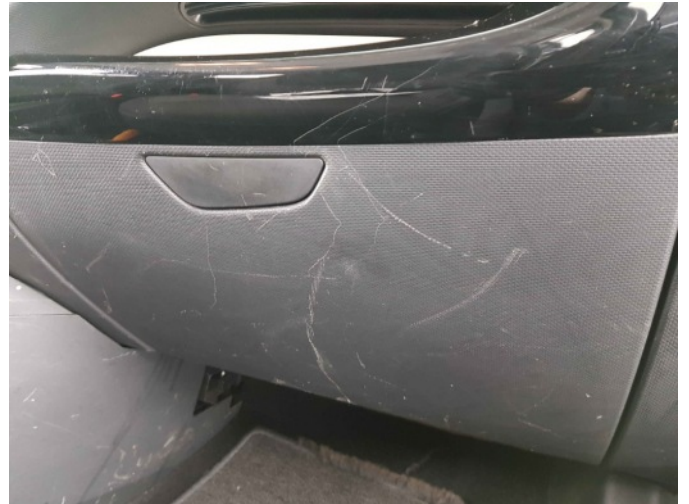
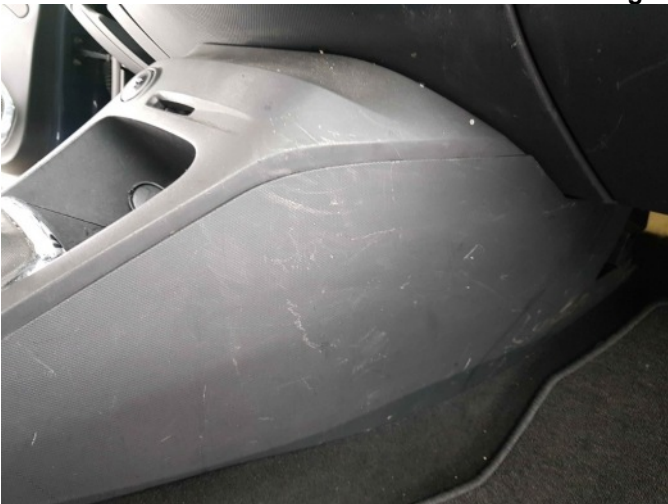
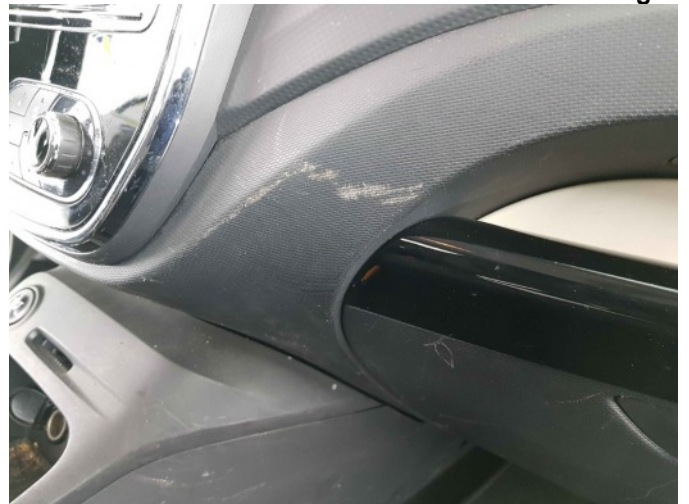
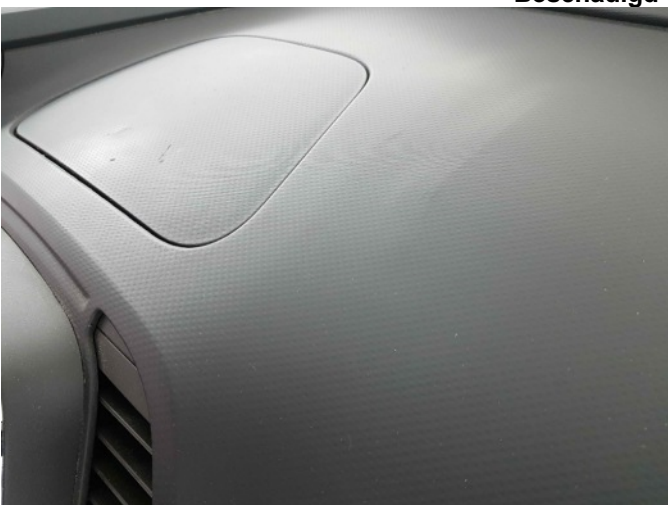
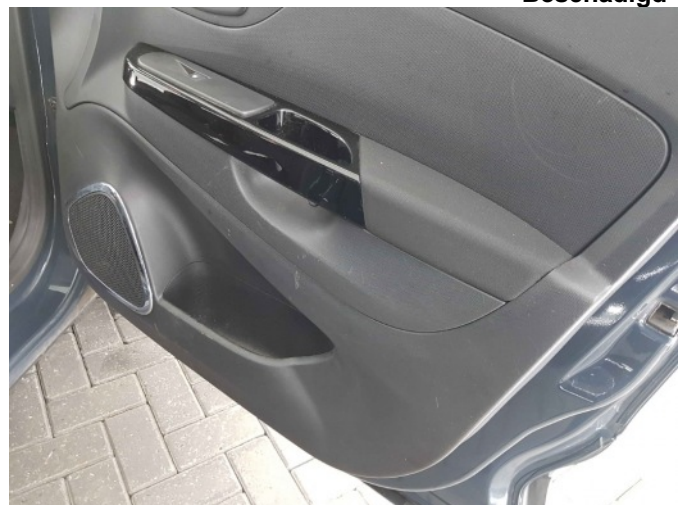
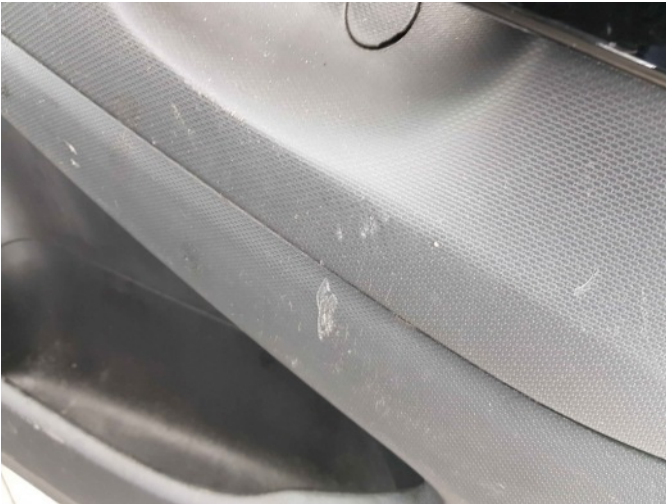
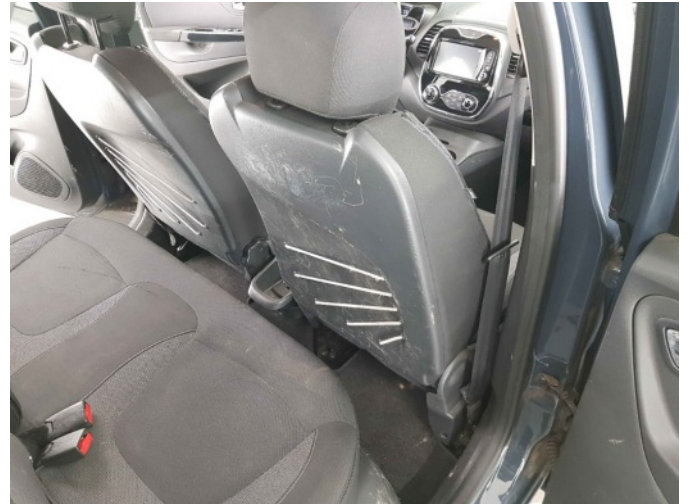
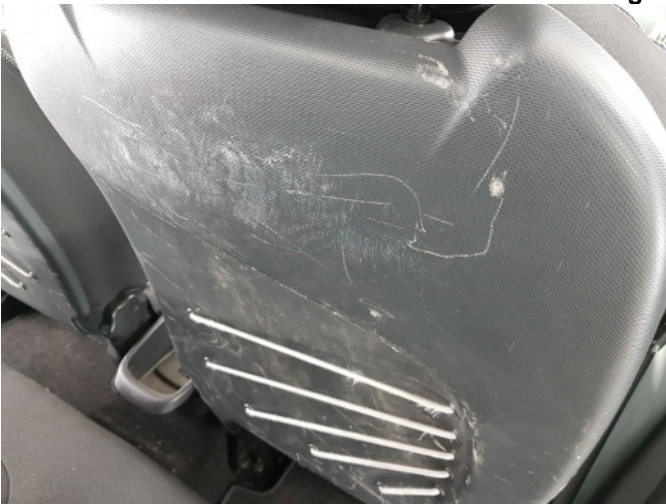
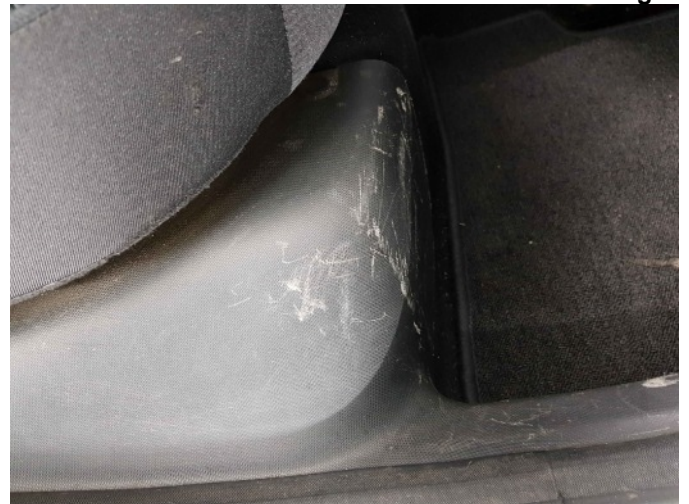
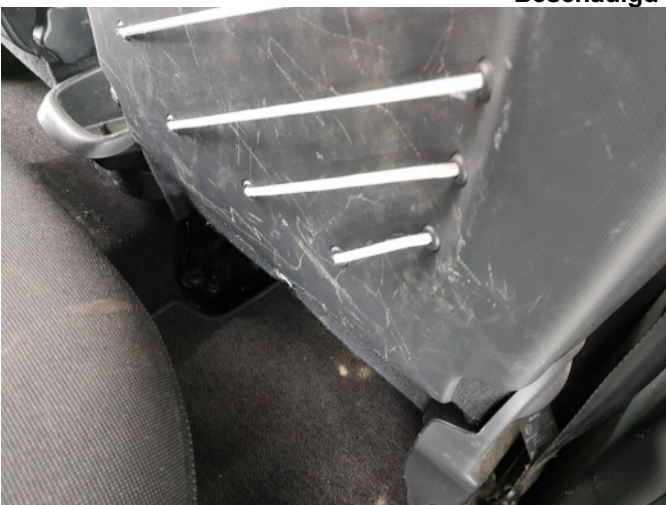
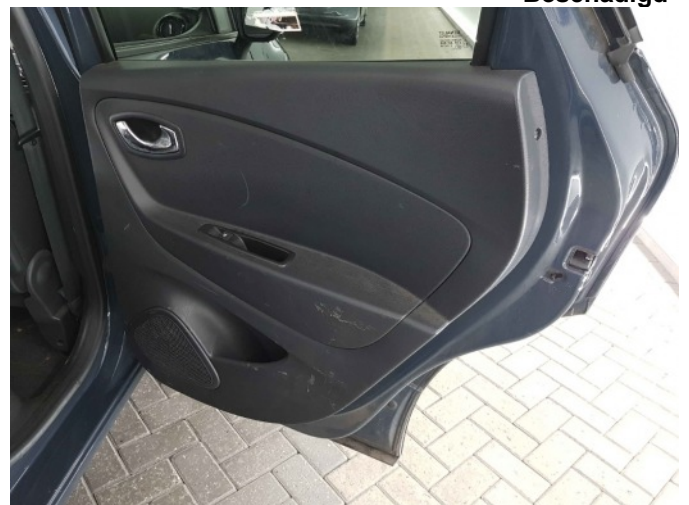
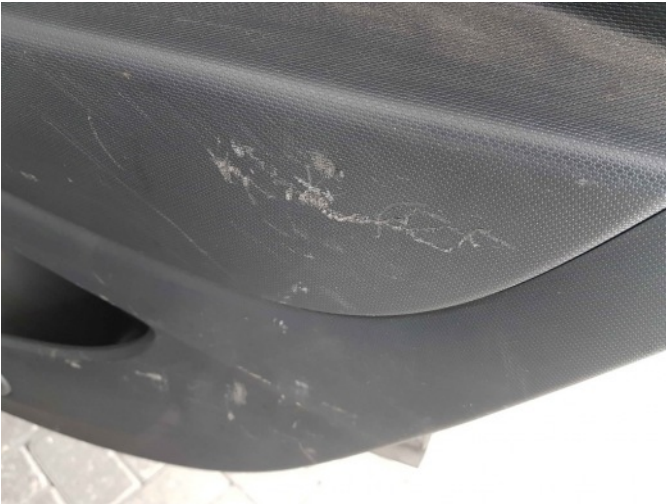
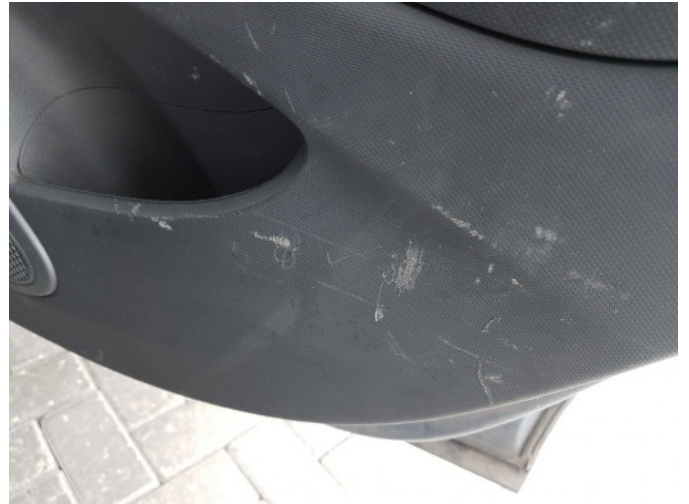
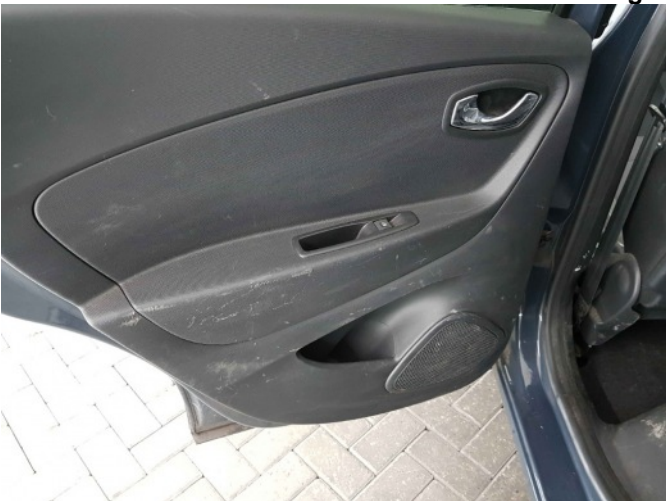
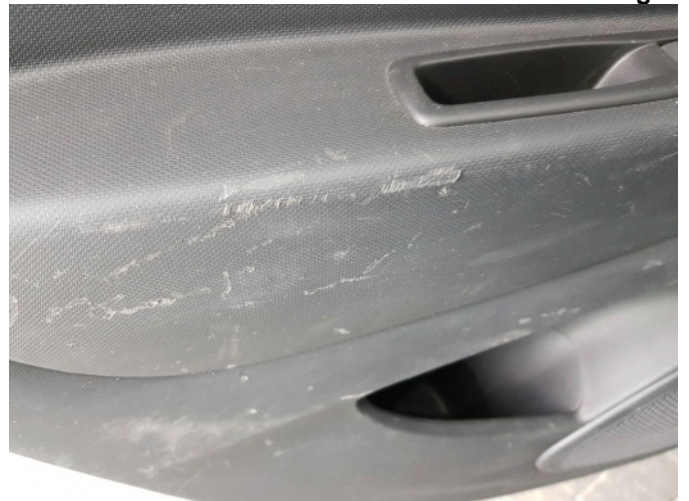
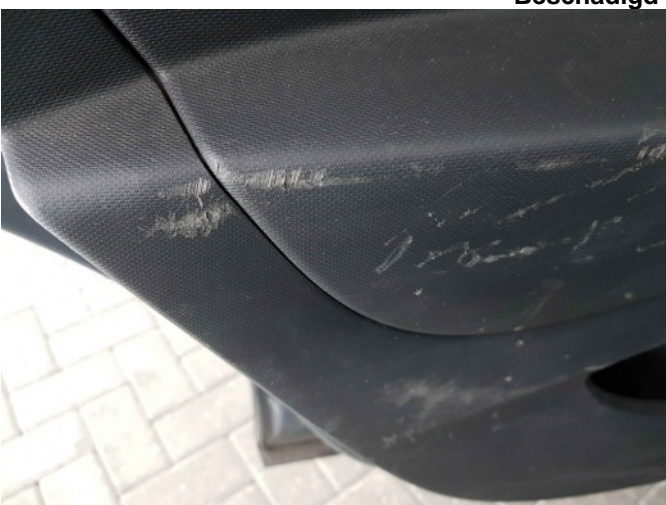
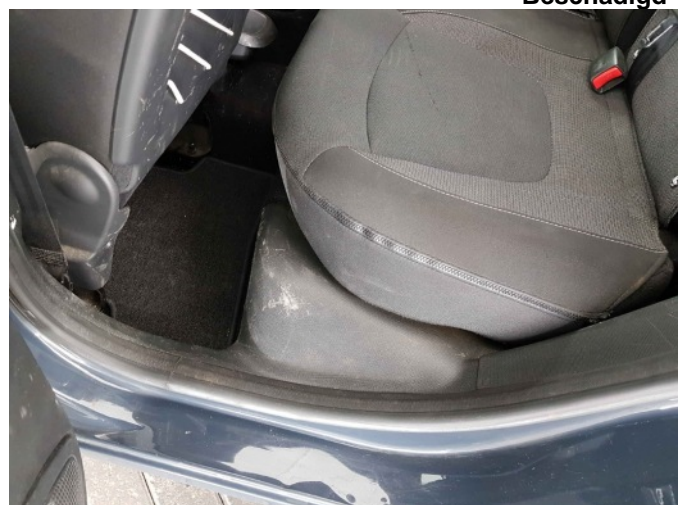
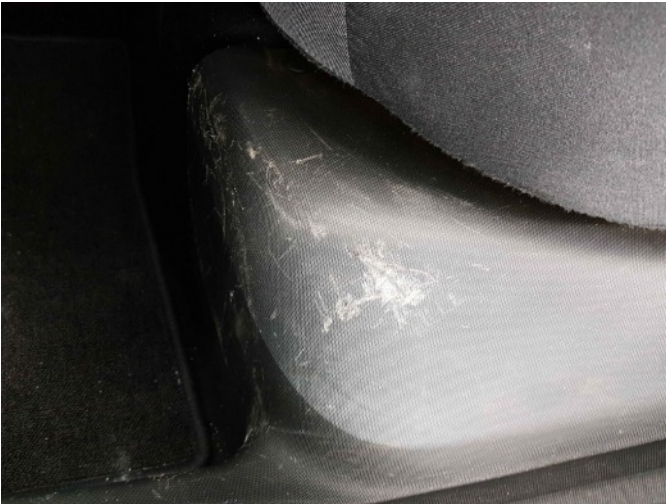
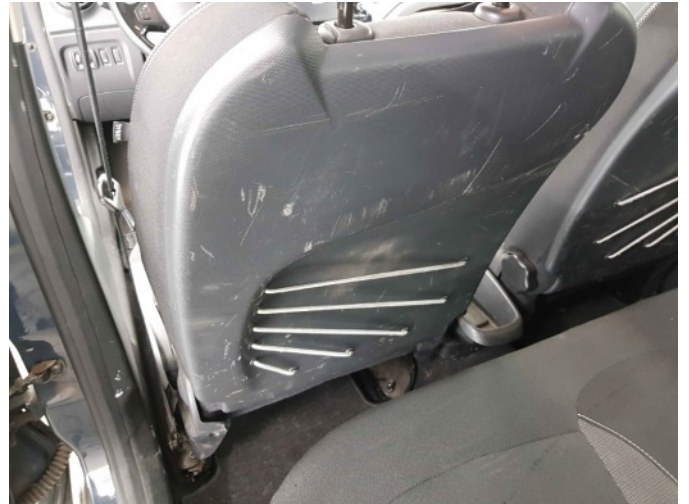
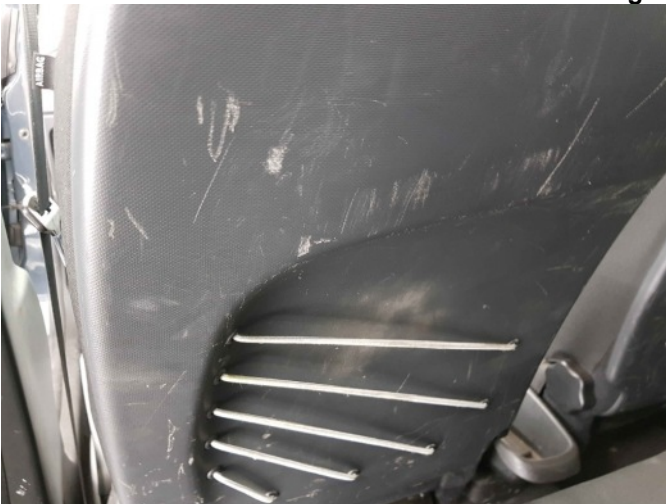
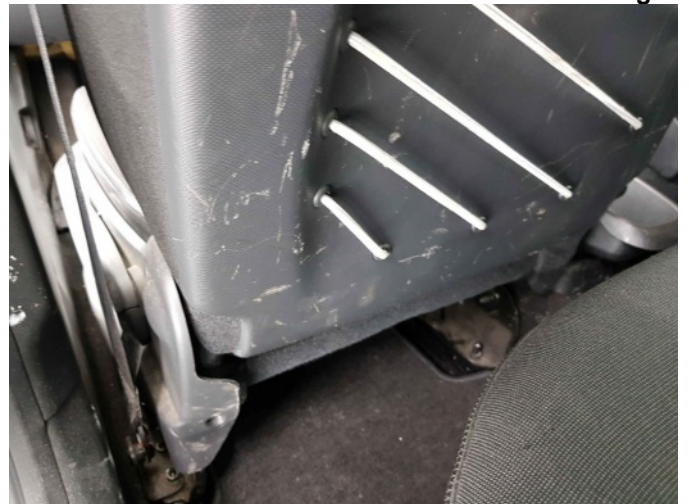
2. Diverse interieur schade

Beschadigd

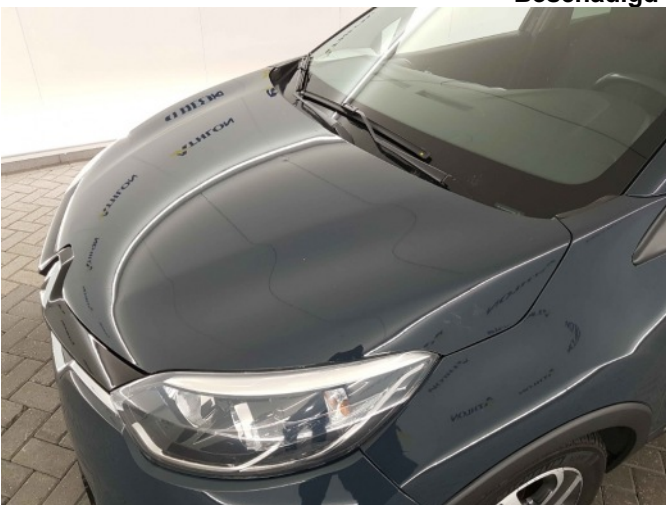
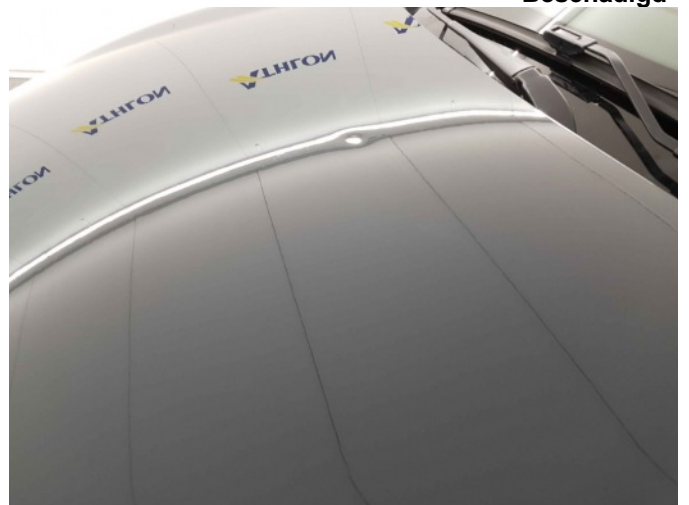
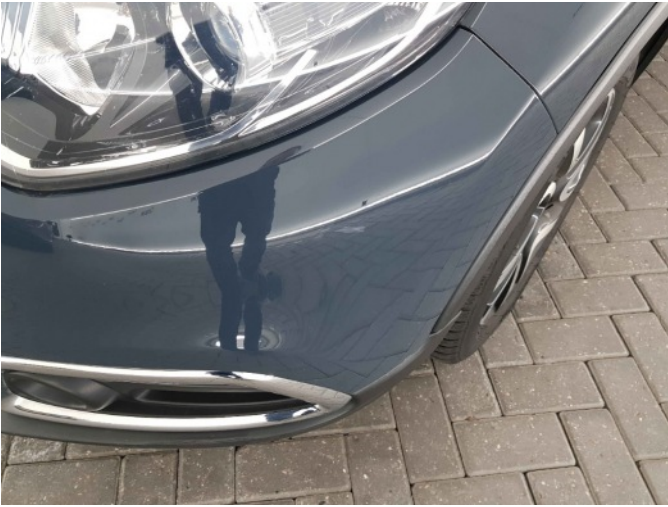
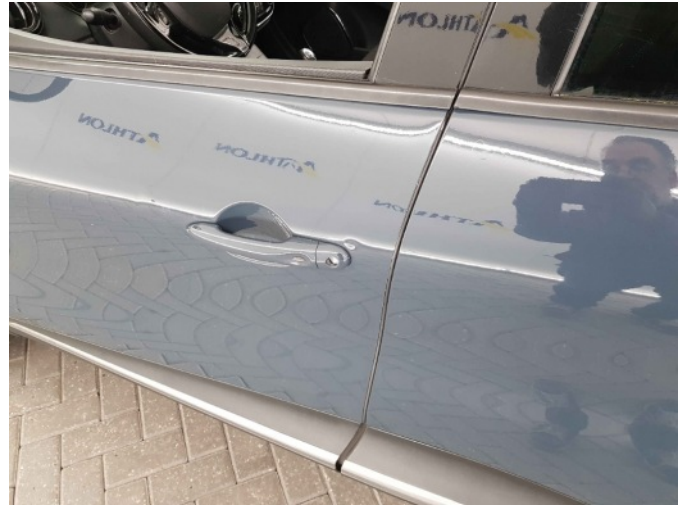
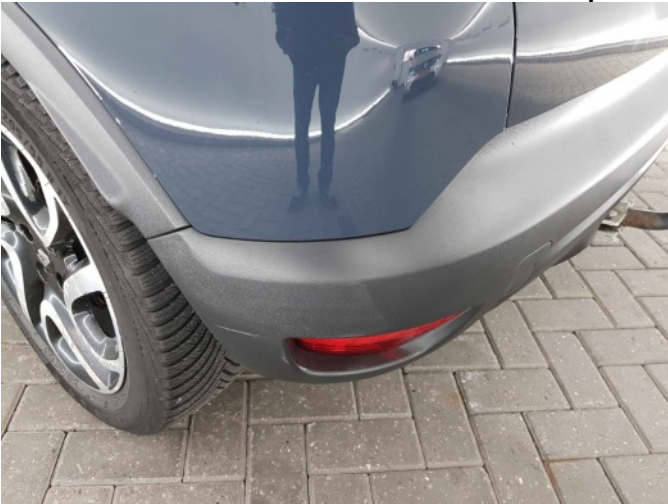
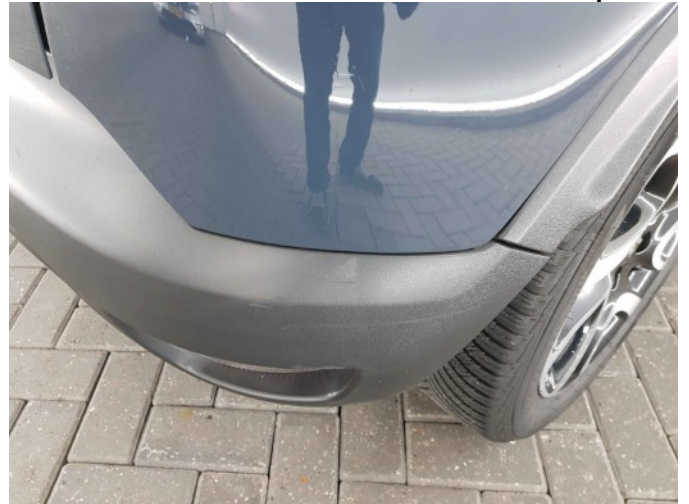
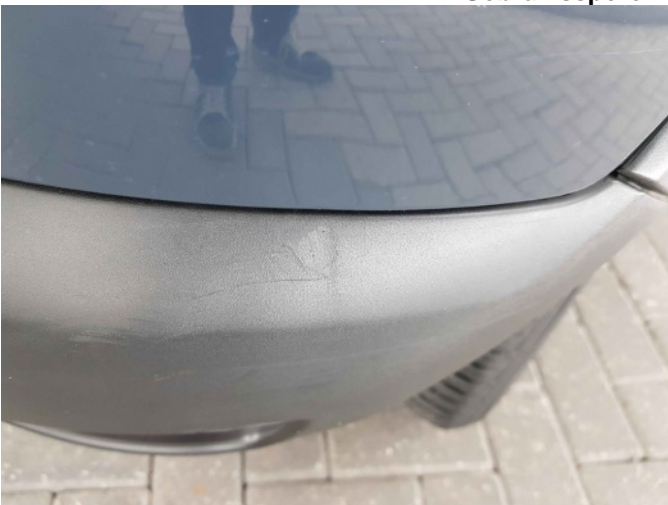
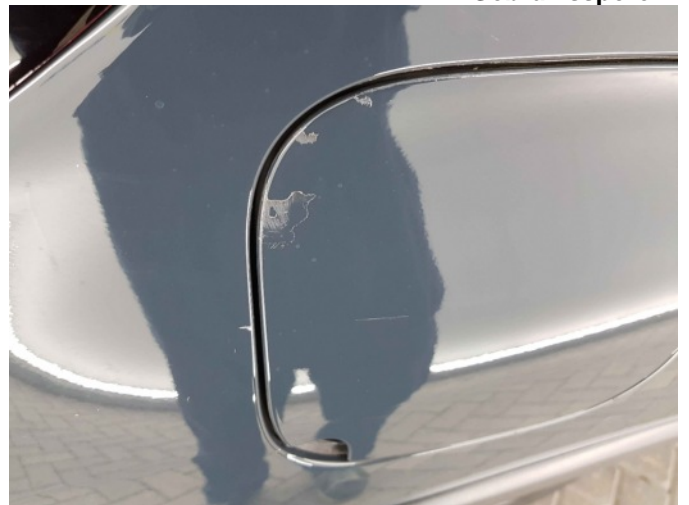
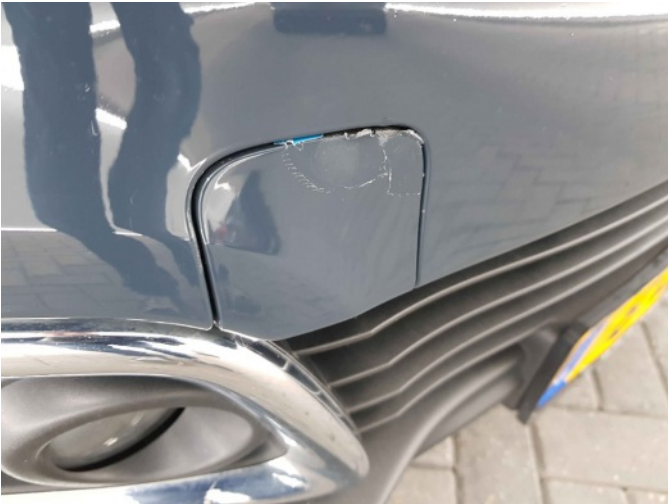
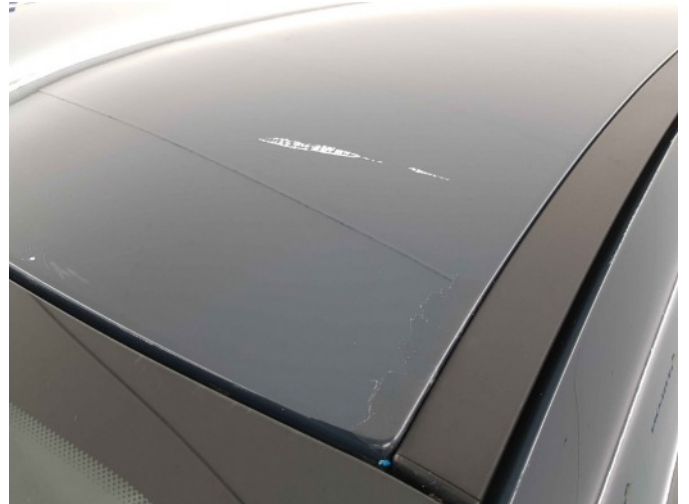
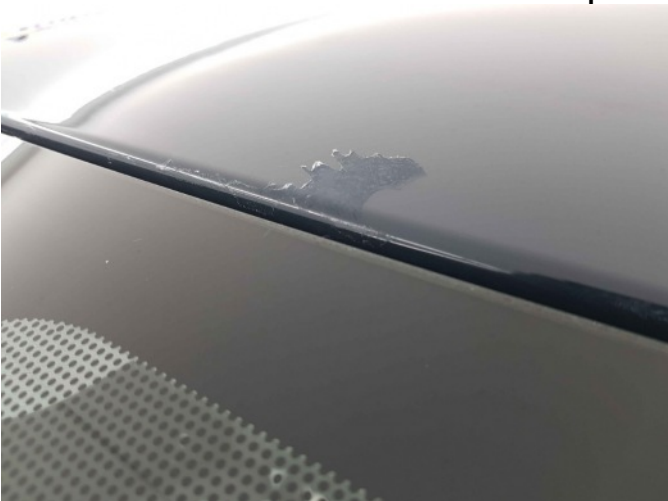
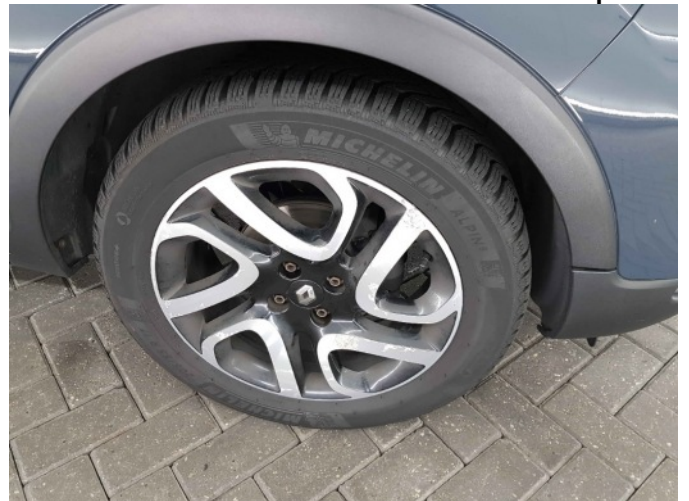
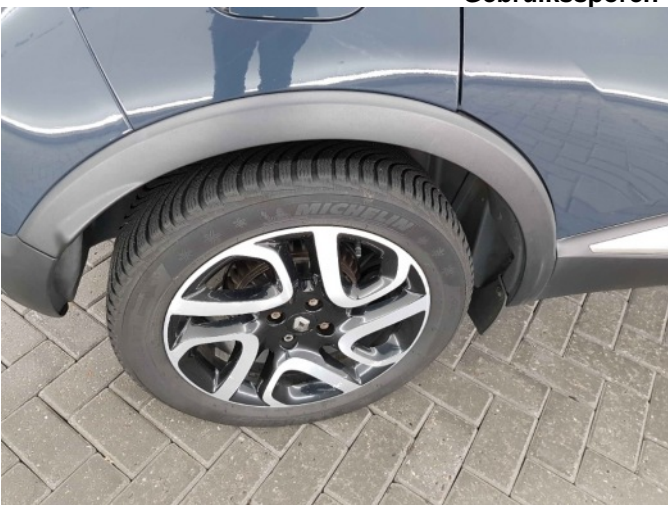
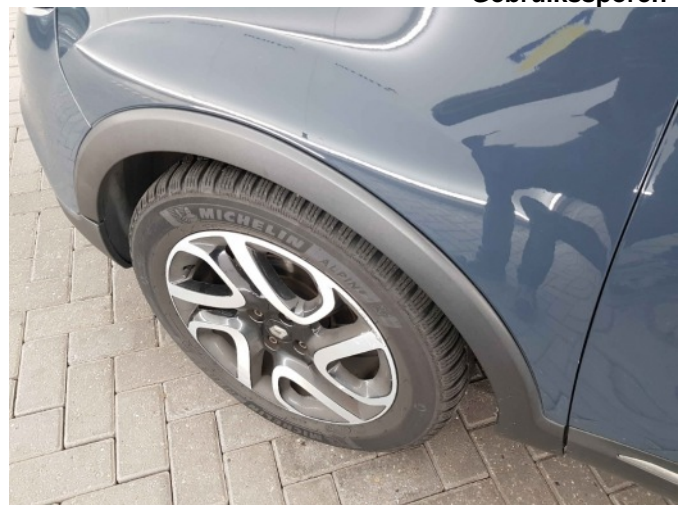
3. Diverse

Gebruikssporen
